STAVEBNĚ-TECHNICKÝ PRŮZKUM OBJEKTU NÁMĚSTÍ SVOBODY 7, BOHUMÍN

Předmětem průzkumu byl objekt na Náměstí Svobody 7 ve Starém Bohumíně. Jedná se o čtyřpodlažní budovu MŠ, ZŠ a SŠ Slezské diakonie a několik bytových jednotek. Budova je obdélníkového půdorysu, nepodsklepená. Nosnou konstrukci tvoří ocelový skelet s vnitřními zdmi z cihel plných. Obvodový plášť je z uliční a dvorní strany vyzděný z bloků snad na bázi betonu. Boční obvodové zdi se sousedícím objektem jsou vyzděny dle původní PD ze stěnových tvarovek SCB-TS ze sádrocementového betonu na tenkovrstvý sádrový tmel. Střecha je mansardová s krytinou z asfaltového šindele.

Účelem průzkumu bylo provést podrobnou prohlídku vnějšího pláště budovy, v okolí okapů a svodů z důvodu neustálého zatékání do budovy. Dále zjistit skladbu podlahy na balkonech a stav kotvení zábradlí balkonů.

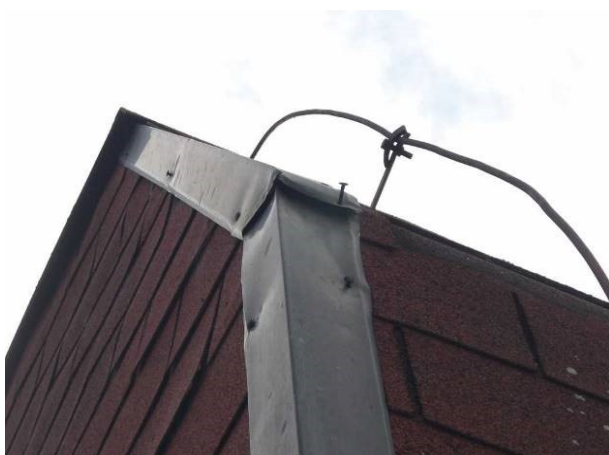
Oplechování rohu mansardové střechy. Na několika místech jsou uvolněné hřebíky.

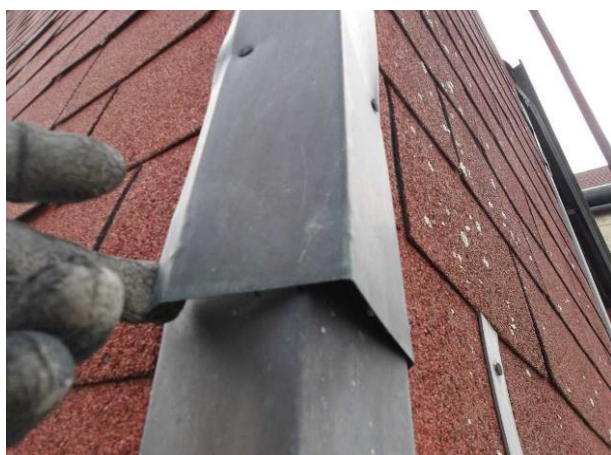
Oplechování nedoléhá na navazující kus.

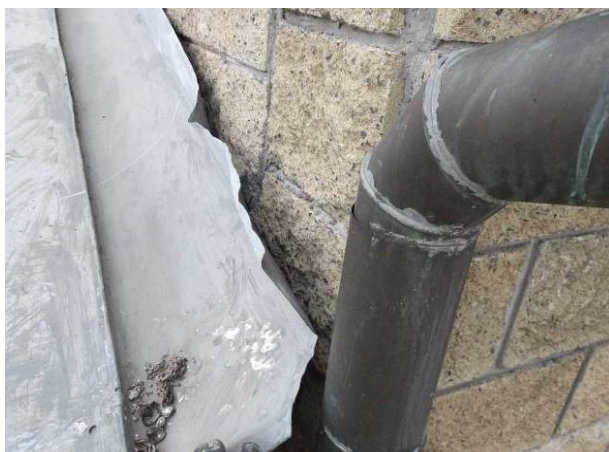
Překrytí dilatační spáry mezi sousedícími objekty. Oplechování nedoléhá ke zdi.

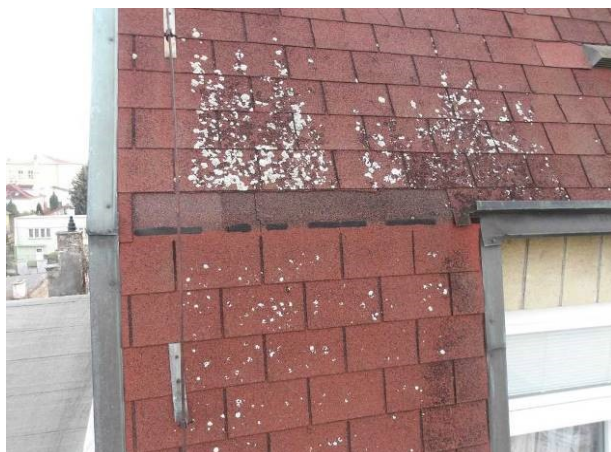
Utržená krytina na přechodové hraně mezi jednotlivými rovinami mansardové střechy.

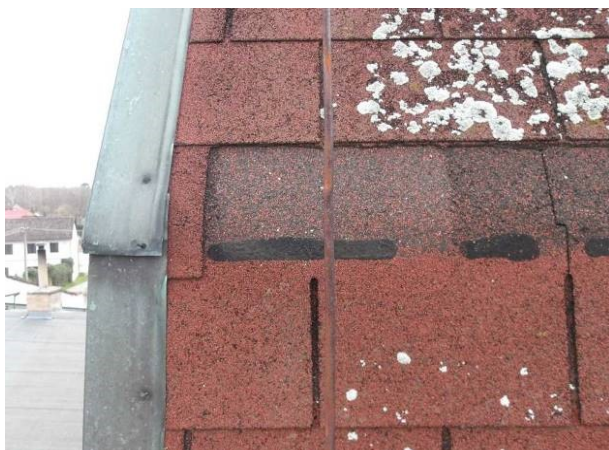
Bližší pohled na hranu mansardové střechy s utrženými šindeli.

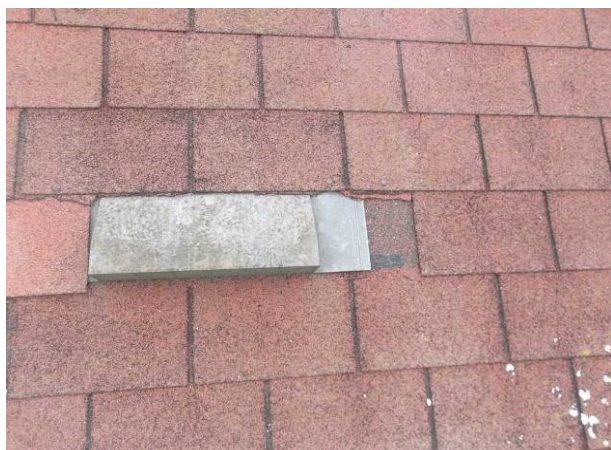
Detail odvětrávacích otvorů s poškozenými šindeli.

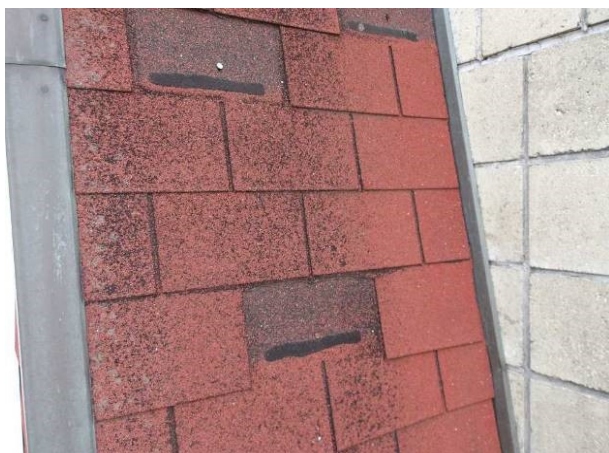
Další poškozené šindele.

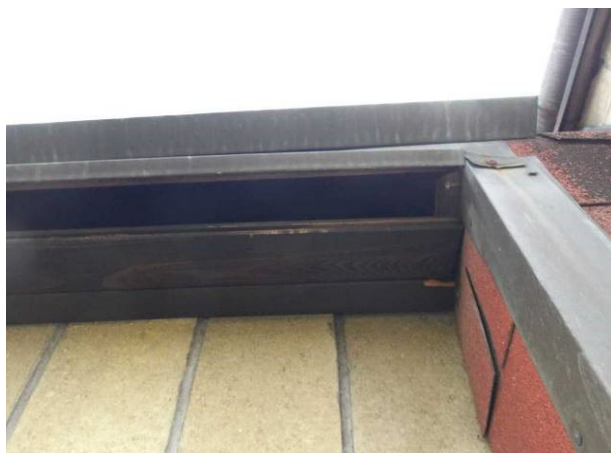
Chybějící prkno dřevěného podbití mansardy.

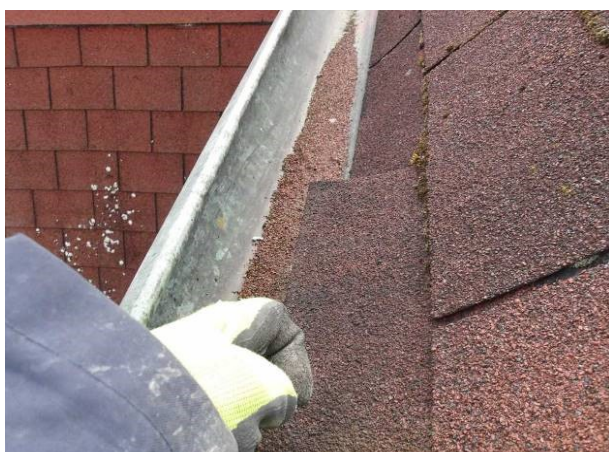
Nepřilepené dvě řady šindelů nad okapem.

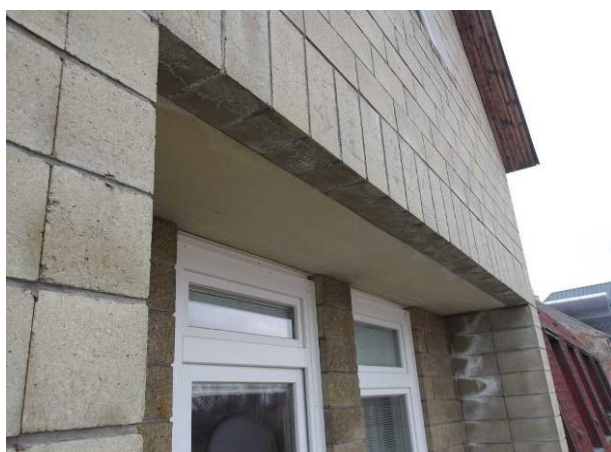
Výluhy od zatékání na spodním líci obvodového pláště v oblasti nadpraží a z boku na ostění.

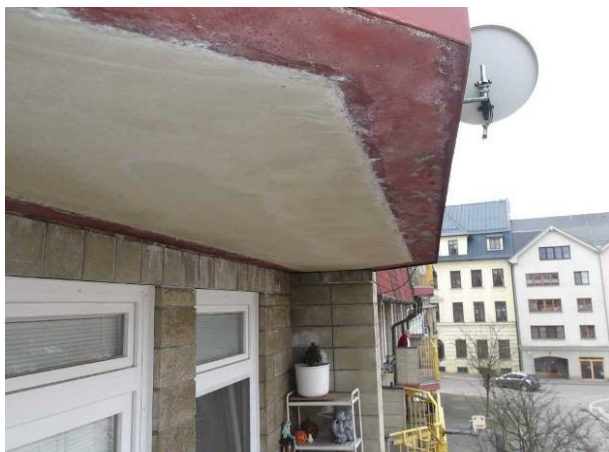
Na spodním líci balkonu jsou vidět výluhy mezi přechodem materiálů beton-ocel.

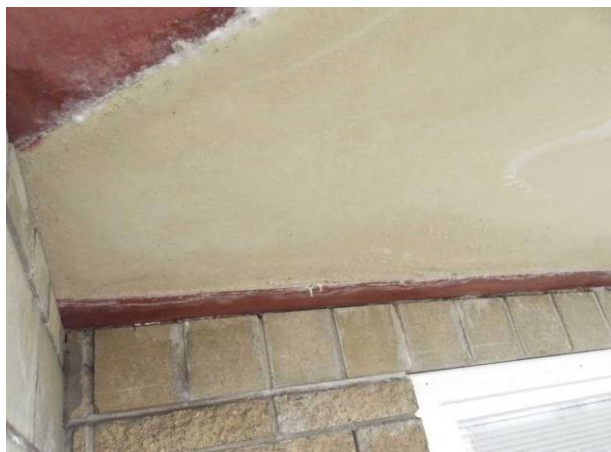
Stejná porucha na jiném místě.

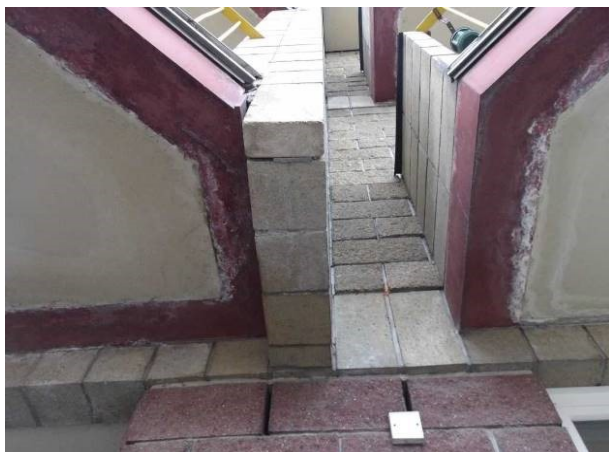
Výluhy na spodním líci balkonové desky.

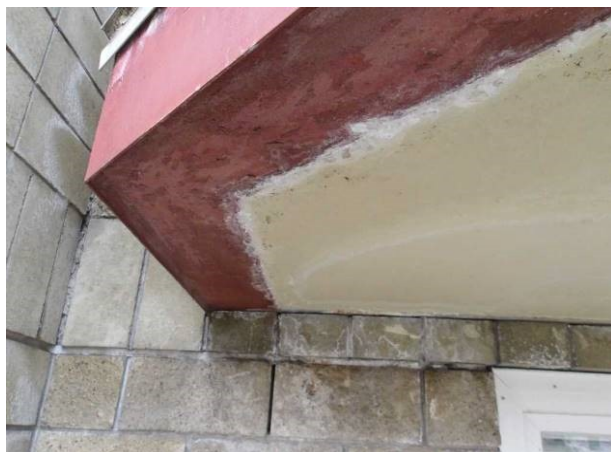
Výluhy na spodním líci balkonové desky a stopy po zatékání na vyzděný plášť pod balkonem.

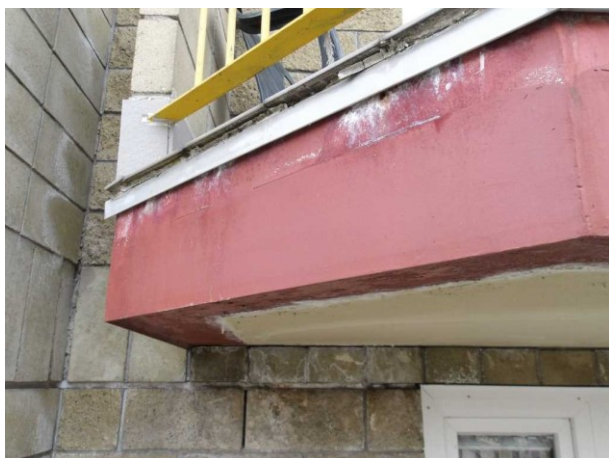
Pod dlažbou na balkonech se drží mechy, dlaždice jsou místy uvolněné. Je vidět stopy po zatékání pod okapový plech.

Dále byla provedena podrobná prohlídka vnějšího pláště objektu. Nalezené poruchy jsou popsány v kapitole 3. Na svislých konstrukcích nebyly zjištěny žádné anomálie. Na zděném obvodovém plášti se vyskytují pravděpodobně větrací otvory v podobě vynechané malty ve styčné spáře mezi stavivem. Také zvláštní jsou styčné spáry nad sebou u zdí vedle balkonů v části průčelí zakončené sedlovou střechou. V těchto spárách není malta. Pravděpodobně se jedná o architektonický prvek. Přes obvodový plášť se voda evidentně dostává nejen těmito možnými cestami. Další velkou dotací vodou v období dešťů jsou balkonové desky, které mají na spodním líci inkrustace a krápníky z vápenných výluhů. Na některých balkonech je po obvodu provedena okapová lišta, která neplní svůj účel a voda teče pod ní, nikoliv přes ni, kde by měla odkapat mimo konstrukci.

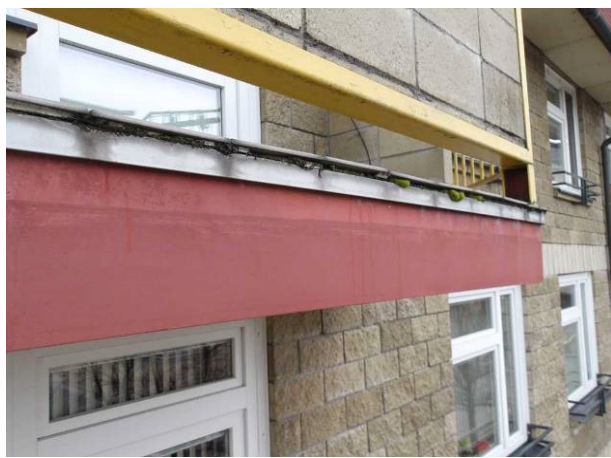
Uvolněná dlažba balkonu s mechy a drolící se ložnou maltou.

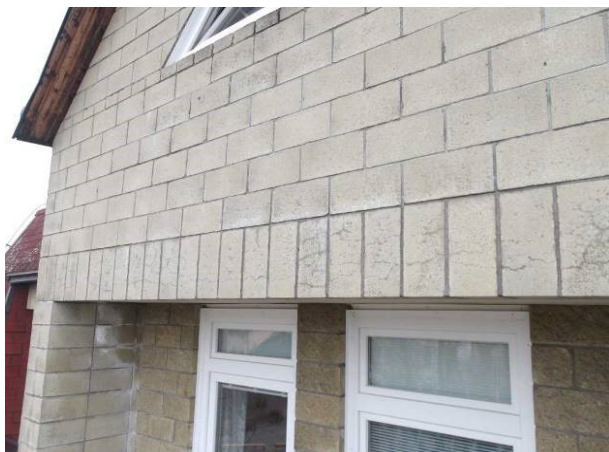
Pohled na překlad ze zděných prvků pláště. Jsou vidět vodorovně orientované trhliny. Na nenamáhaných kusech bez trhlin.

Na překladu, který zakončuje sloupec balkonů pod sedlovou střechou na průčelí, jsou vidět trhliny také s inkrustacemi a výluhy. Materiál zdících bloků vnějšího pláště zřejmě není pro takové namáhání, resp. pro takové uložení způsobilý.

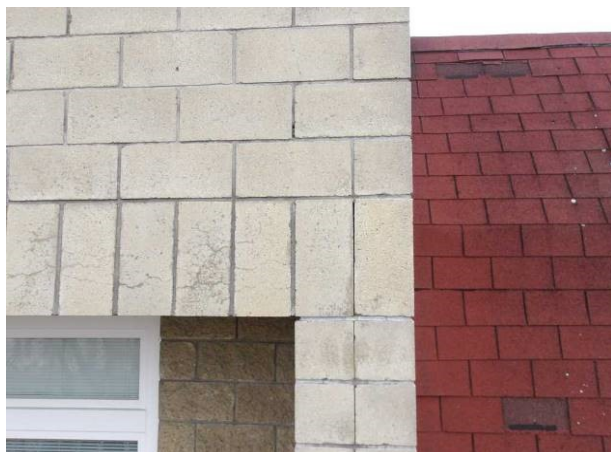
Bližší pohled na trhliny.

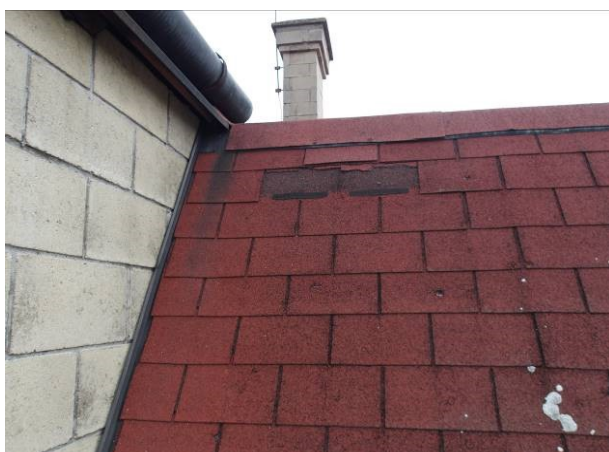
Chybějící šindele.

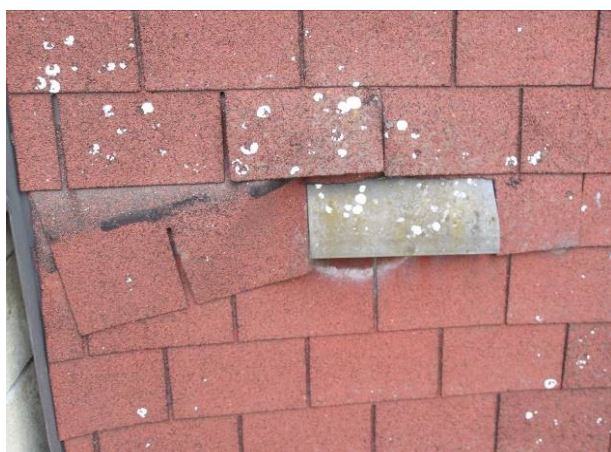
Uvolněná šablona.

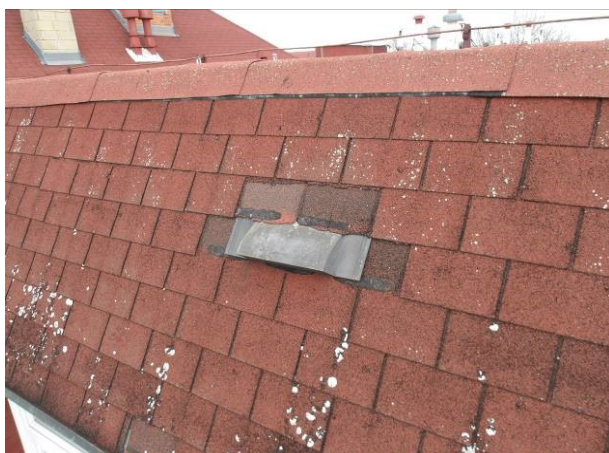
Chybějící šindele u odvětrávacího otvoru.

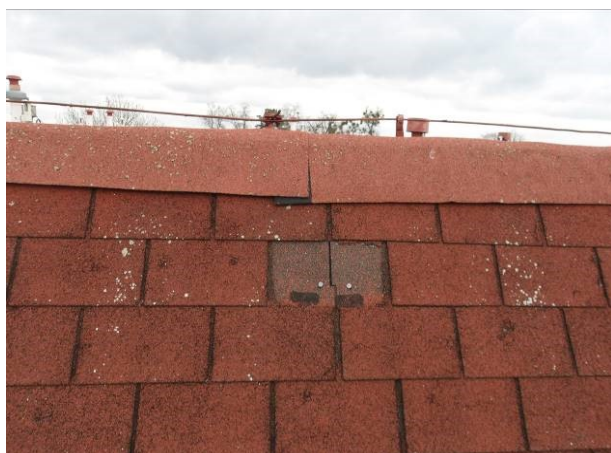
Chybějící šindel v místě spáry mezi jednotlivými šablonami.

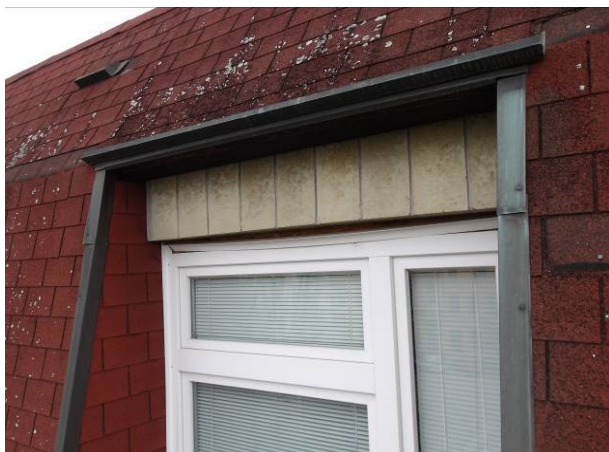
Netěsnosti kolem rámu plastového okna.

Provedení plastových lišt kolem okenních ráků s mnohými netěsnostmi nebo dokonce absenci parapetních plechů také svědčí o realizaci staršího data nebo o neprofesionálním přístupu.

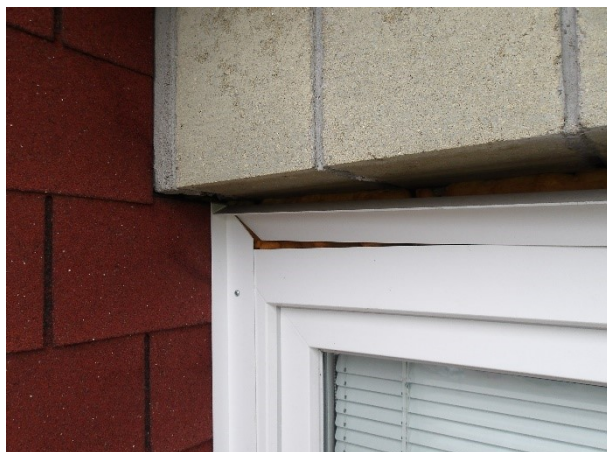
Bližší pohled na rám plastového okna. Zjevná netěsnost mezi rámem okna a plastovou horní lištou.

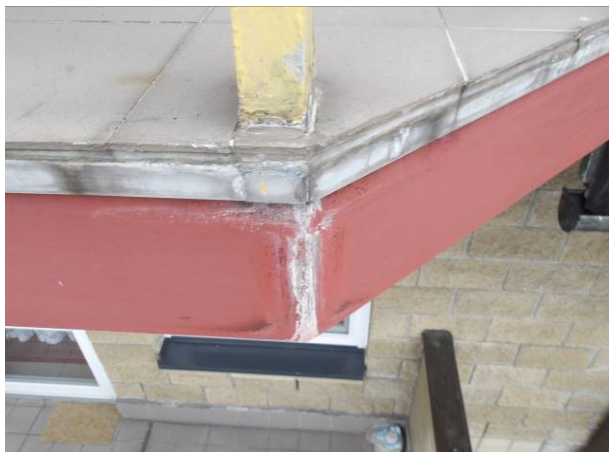
Zatékání balkonovou deskou kolem sloupku zábradlí.

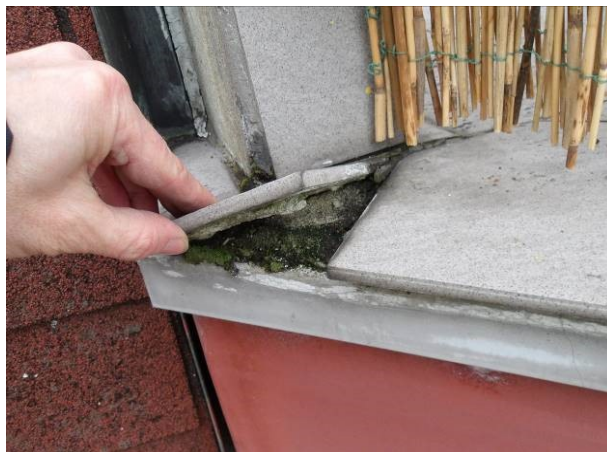
Uvolněná dlažba na balkoně.

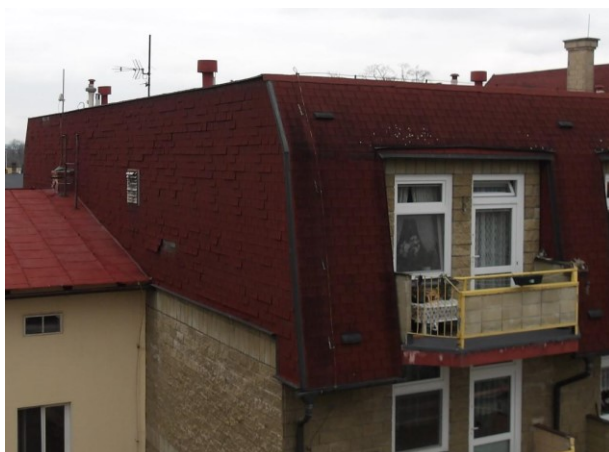
Zadní část domu. Na boční-j jižní straně je hodně odlepených šindelů. Jedná se o svislou plochu.

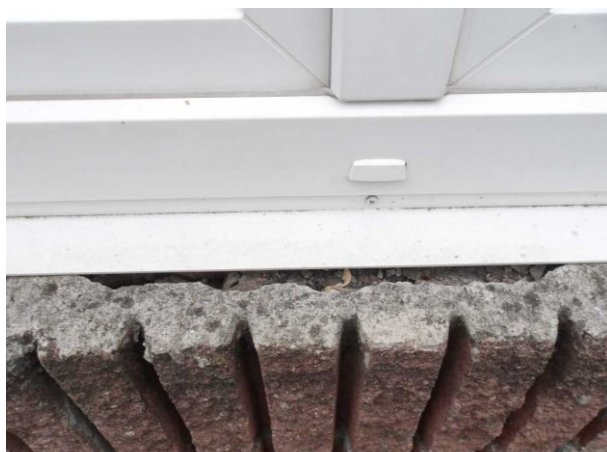
Detail na zadní straně domu na východní fasádě. Chybějící parapetní plech.

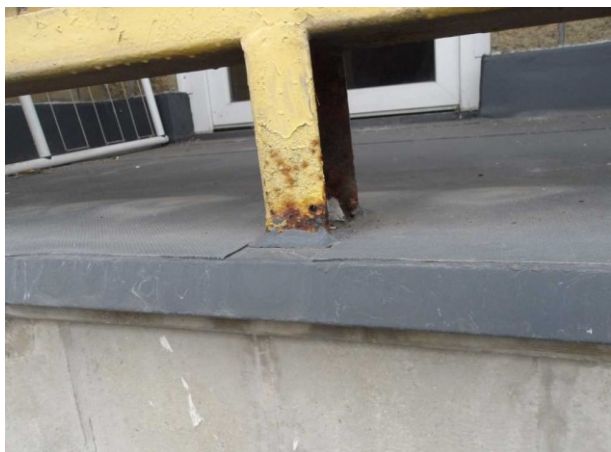
Začínající koroze některých prvků zábradlí. Hlavně sloupů ve vetknutí do desky balkonu.

Prvky zábradlí i v oblasti kotvení byly bez poruch. V místě vetknutí zábradelních sloupků do balkonové desky dochází k lokální korozi.

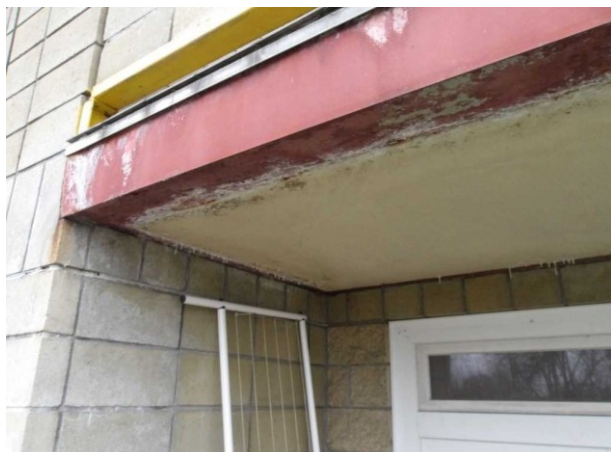
Spodní líc desky balkonu na dvorní straně domu se stejnými poruchami jako na uliční straně.

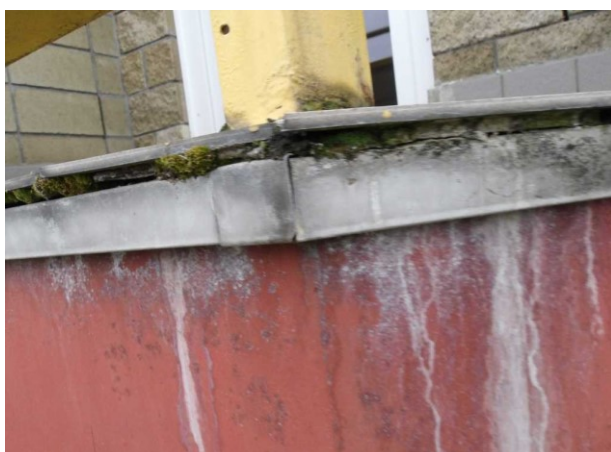
Nefunkční detail, kdy se voda dostává pod dlažbu, malta degraduje, drží se mechy a voda protéká pod okapním plechem po boční straně balkonové desky.

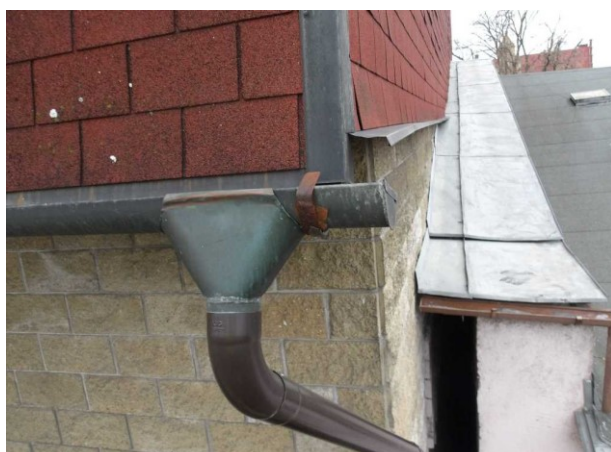
Na střešních žlabech a svodech nebyly zjištěny žádné poruchy.

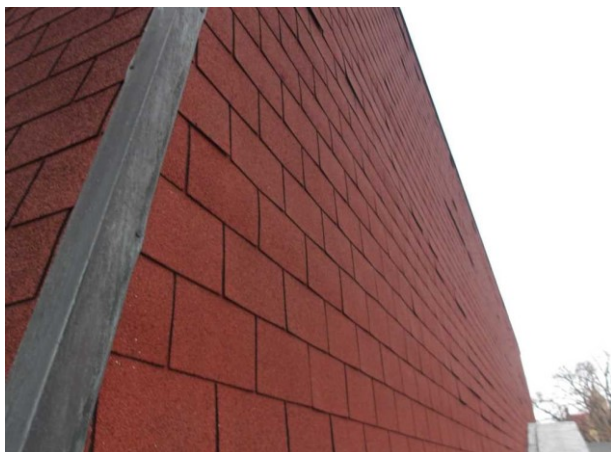
Bok na severu. Také je vidět několik odlepených šindelů.

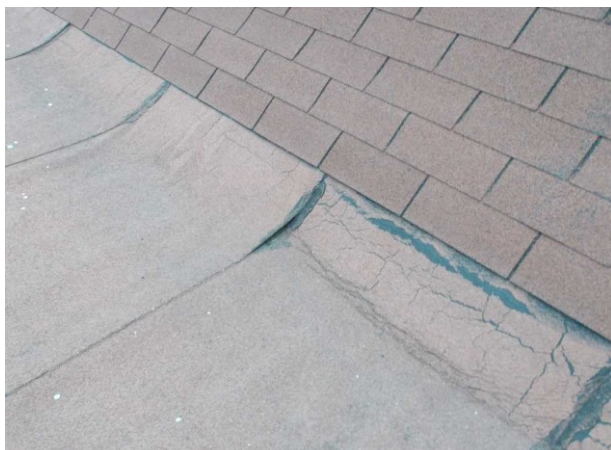
Pravděpodobně špatně natavený konec pásu z role.

Prohlídkou střešní krytiny na ploché části střechy bylo zjištěno několik poruch, které jsou způsobeny pravděpodobně stářím krytiny z asfaltových pásů. Jedná se o netěsnosti ve spojích mezi jednotlivými pásy nebo napojení na prostupy apod. Zatékání přes střešní krytinu bylo potvrzeno také prohlídkou z vnitřní strany, z půdy. Bylo zjištěno několik míst, kde dlouhodobě zatékalo. Prkna podbití byla v daném místě nahnílá. Tyto projevy byly patrné také na tepelné izolaci položené na podlaze půdy.

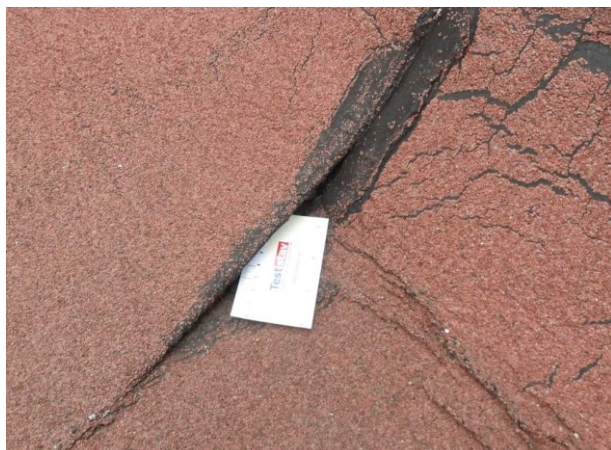
Bližší pohled na poruchu těsnosti krytiny, možná vadu natavení.

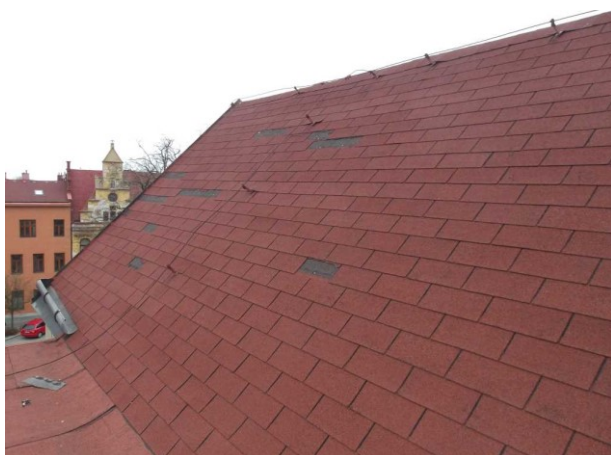
Sedlová střecha části nad schodištěm. Zde je vidět několik odlepených šindelů.

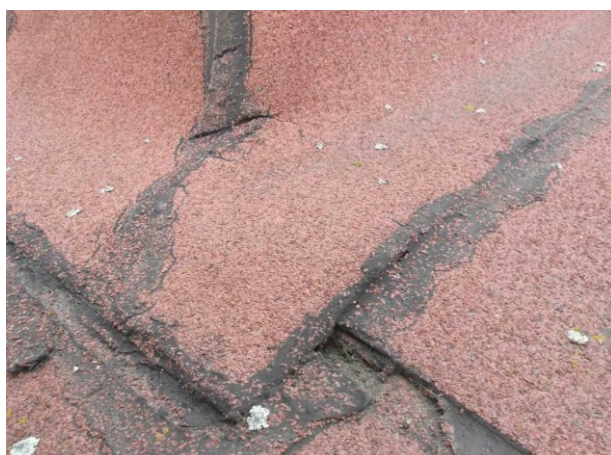
Možná netěsnost v napojení jednotlivých pásů, resp. v detailu.

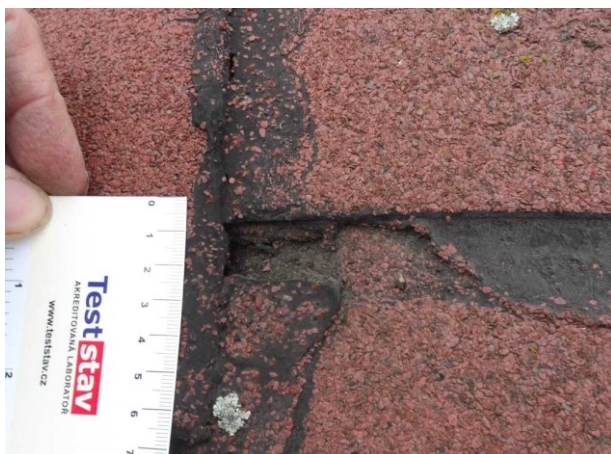
Bližší pohled na poruchu s měřítkem.

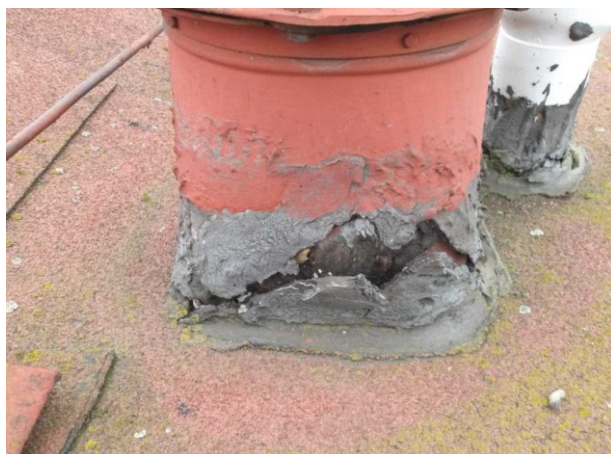
Porucha v izolaci prostupu střešním pláštěm.

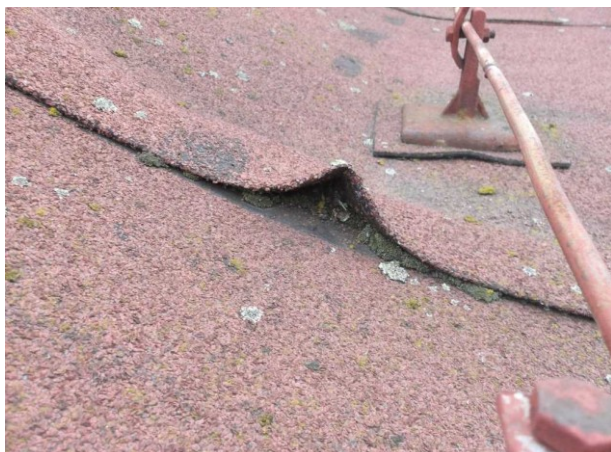
Porucha krytiny.

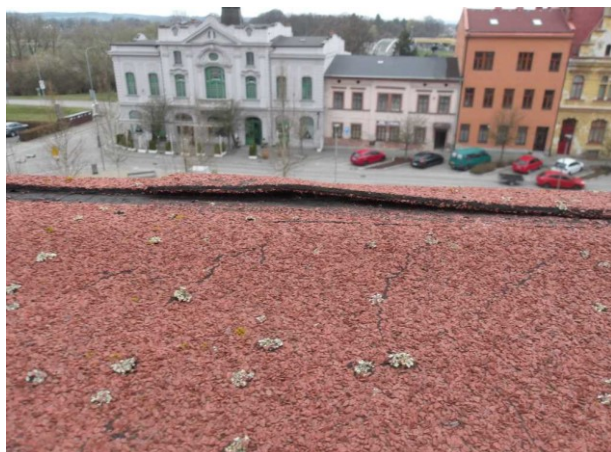
Porucha krytiny v oblasti přechodu na opačný sklon střechy.

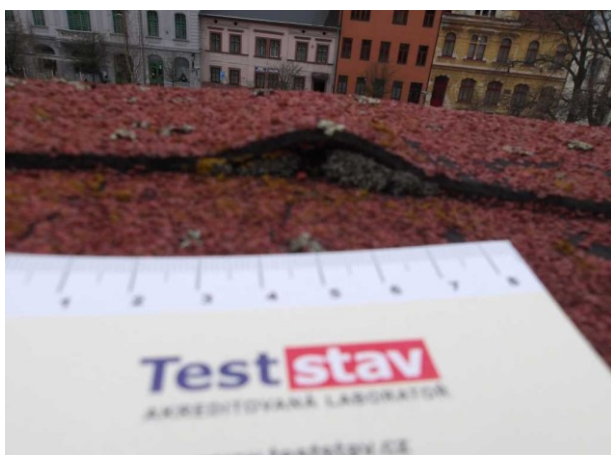
Další porucha v oblasti přechodu na opačný sklon střechy.

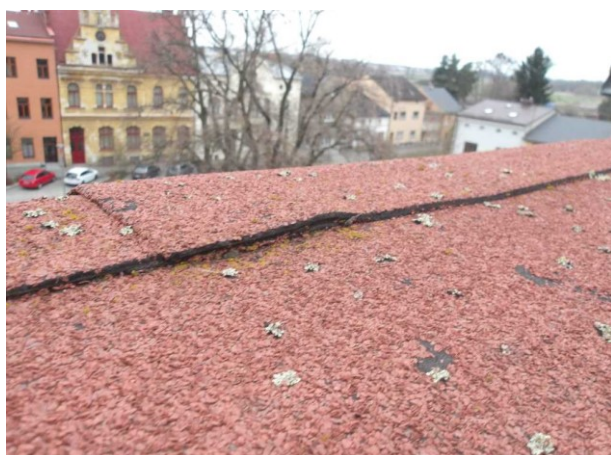
Další porucha v oblasti přechodu na opačný sklon střechy.

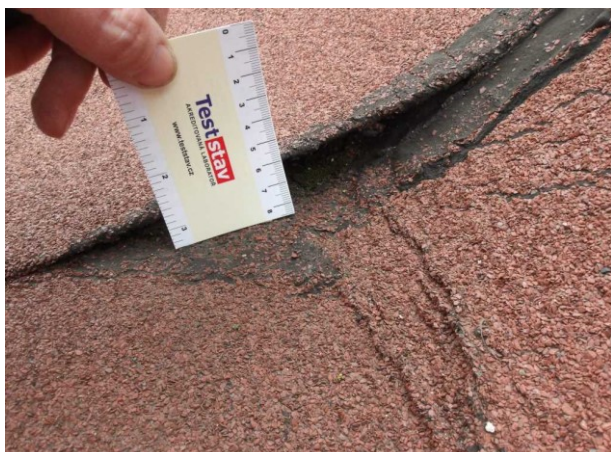
Porucha krytiny.

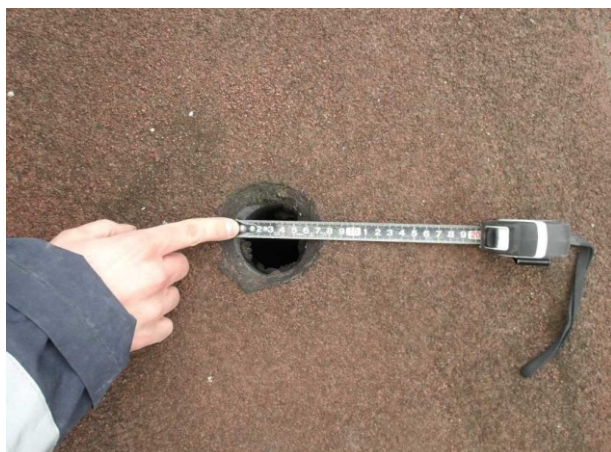
Odvodnění ploché části střechy je pomocí třech otvorů průměru 60 mm.

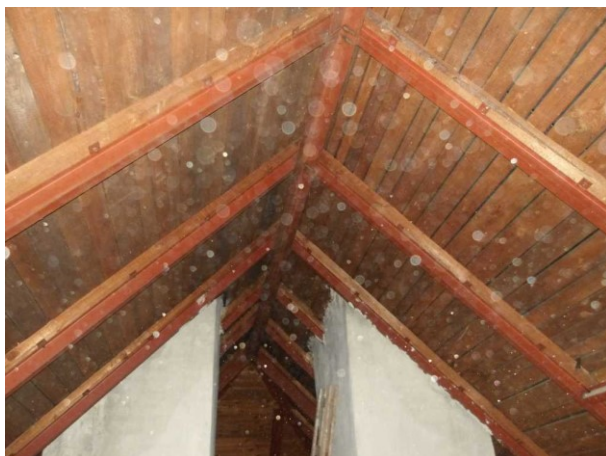
Pohled na vrcholovou vaznici v části nad schodištěm, zde bez poruch.

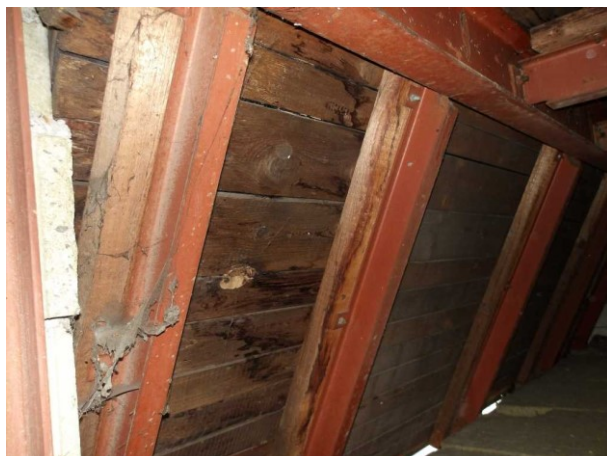
Část mansardy, je vidět stopy po zatékání.

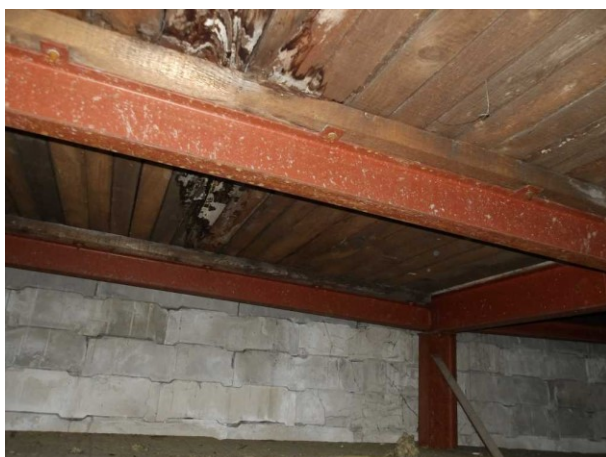
Porucha od zatékání v severní části ploché střechy.

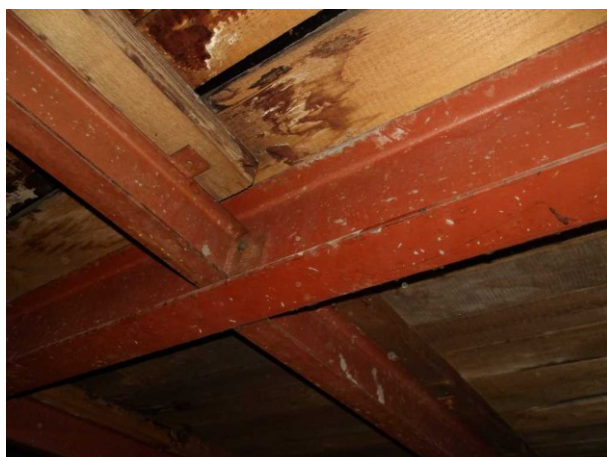
Porucha od zatékání v severní části ploché střechy.

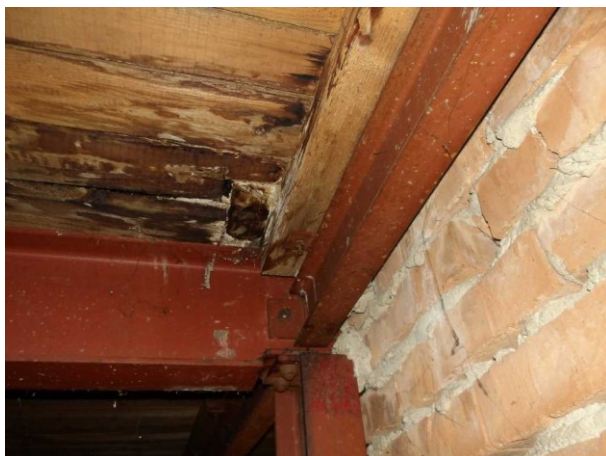
Porucha od zatékání v jižní části ploché střechy.

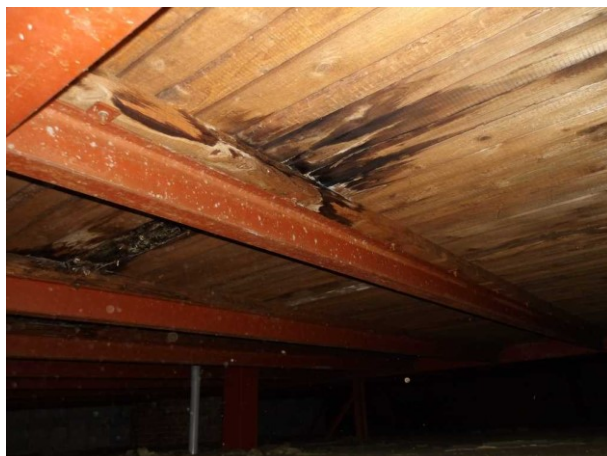
Porucha od zatékání v jižní části ploché střechy.

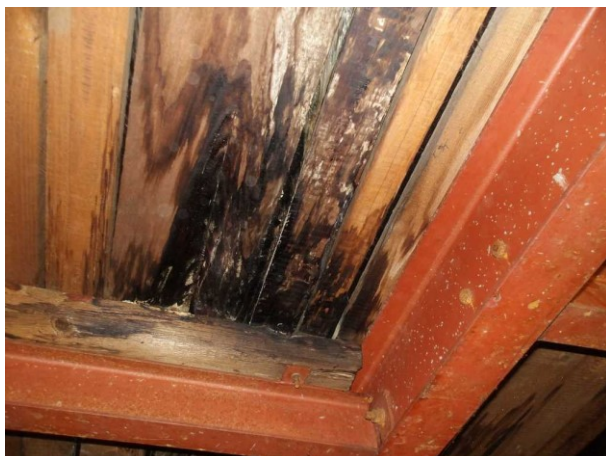
Porucha od zatékání v jižní části ploché střechy.

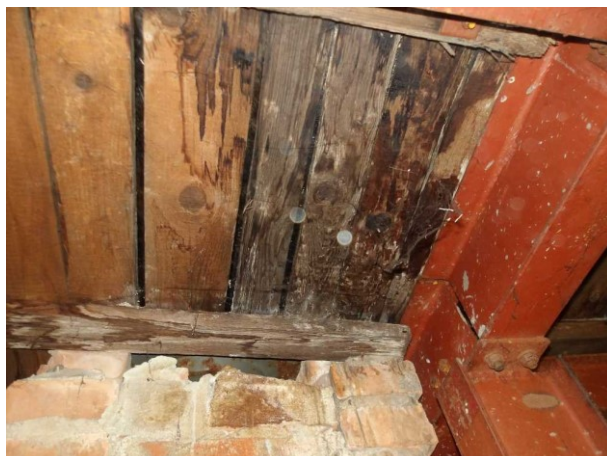
Porucha od zatékání v jižní části ploché střechy.

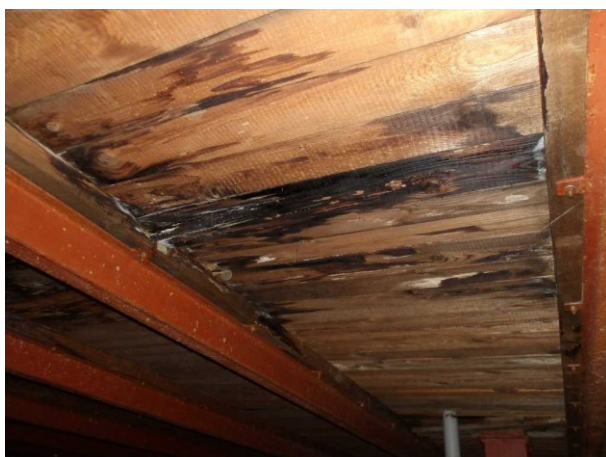
Porucha od zatékání v jižní části ploché střechy.

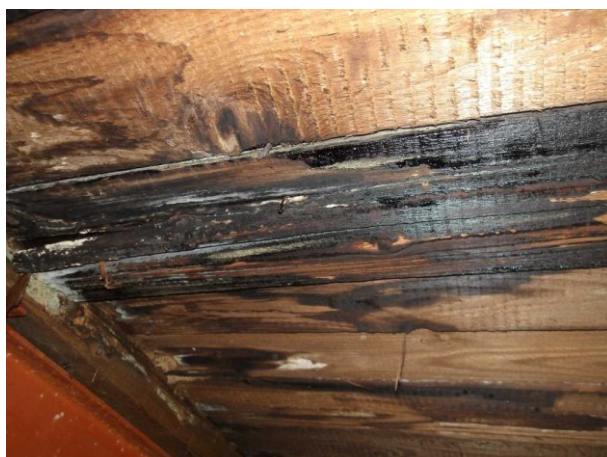
Porucha od zatékání v jižní části ploché střechy.

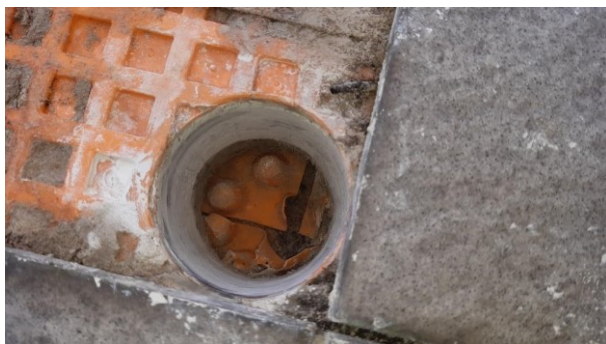
Porucha od zatékání v severní části ploché střechy.

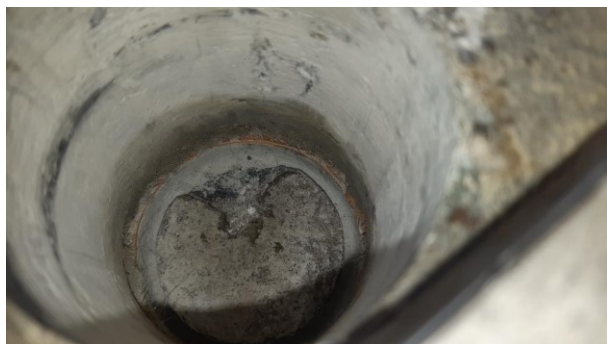
Porucha od zatékání v severní části ploché střechy.

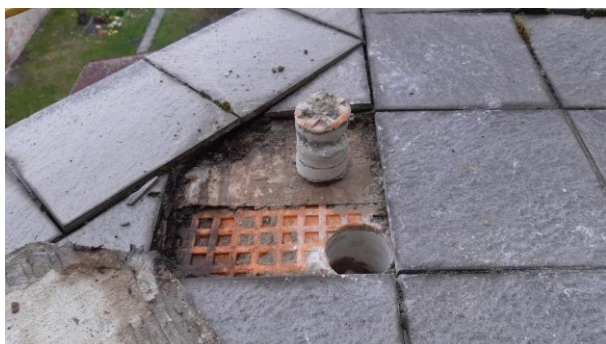
Porucha od zatékání v severní části ploché střechy.
