OPRAVA PRŮSAKŮ LEVÉHO BŘEHU  
ÚSEKU KORYTA SKŘEČOŇSKÉHO  
POTOKA V řkm 1,119 - 1,199  
NA PARC. Č. 2422  
V K. Ú. BOHUMÍN – SKŘEČOŇ,  
LOKALITA UL. U HŘIŠTĚ

TECHNICKÁ ZPRÁVA

| <b>Místo stavby:</b> | k. ú. Skřečoš, Bohumín – Skřečoš, parc. č. 2422 |
| <b>Stupeň dokumentace:</b> | Projektová dokumentace opravy pro realizaci stavby a výběr<br>zhotovitele.<br>(DPPS) |

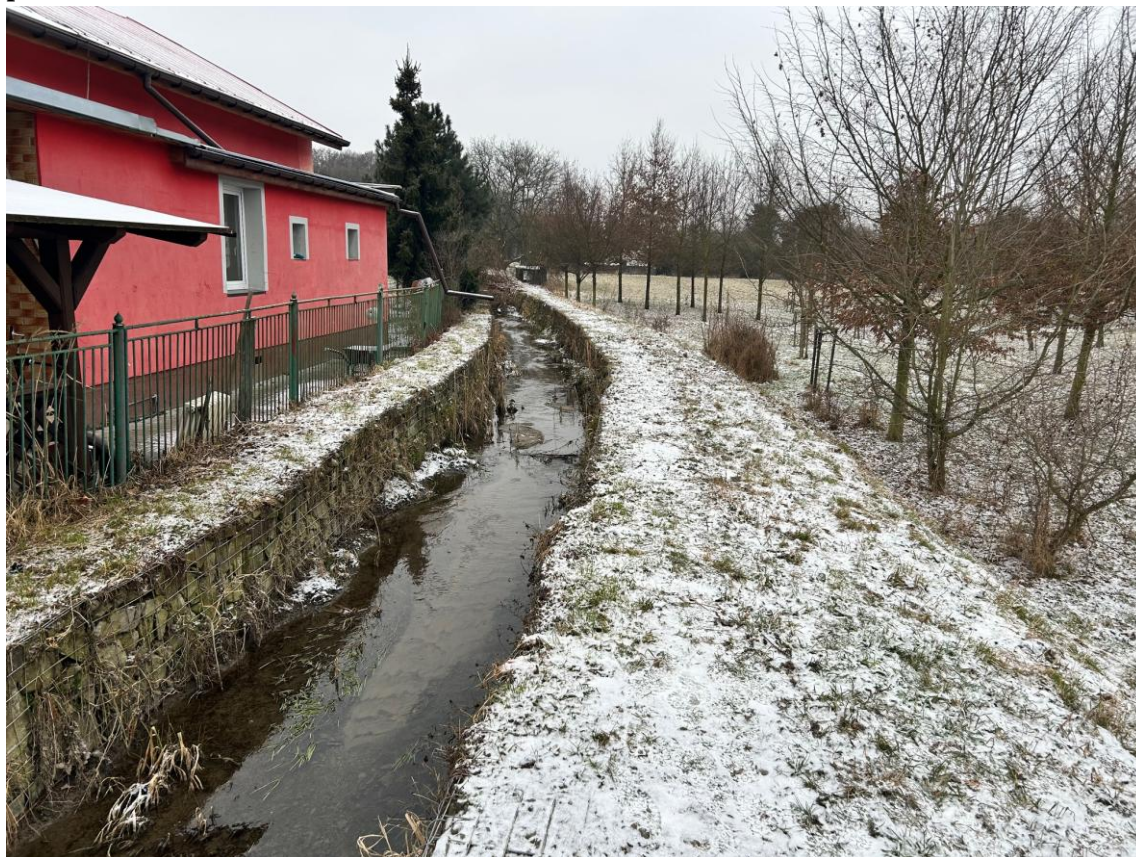
**Obr. č. 1** Pohled na DVT Skřečonský potok řkm 1,119 - 1,199 – gabiónové opevnění L/B břehu s levobřežní zemní hrází.

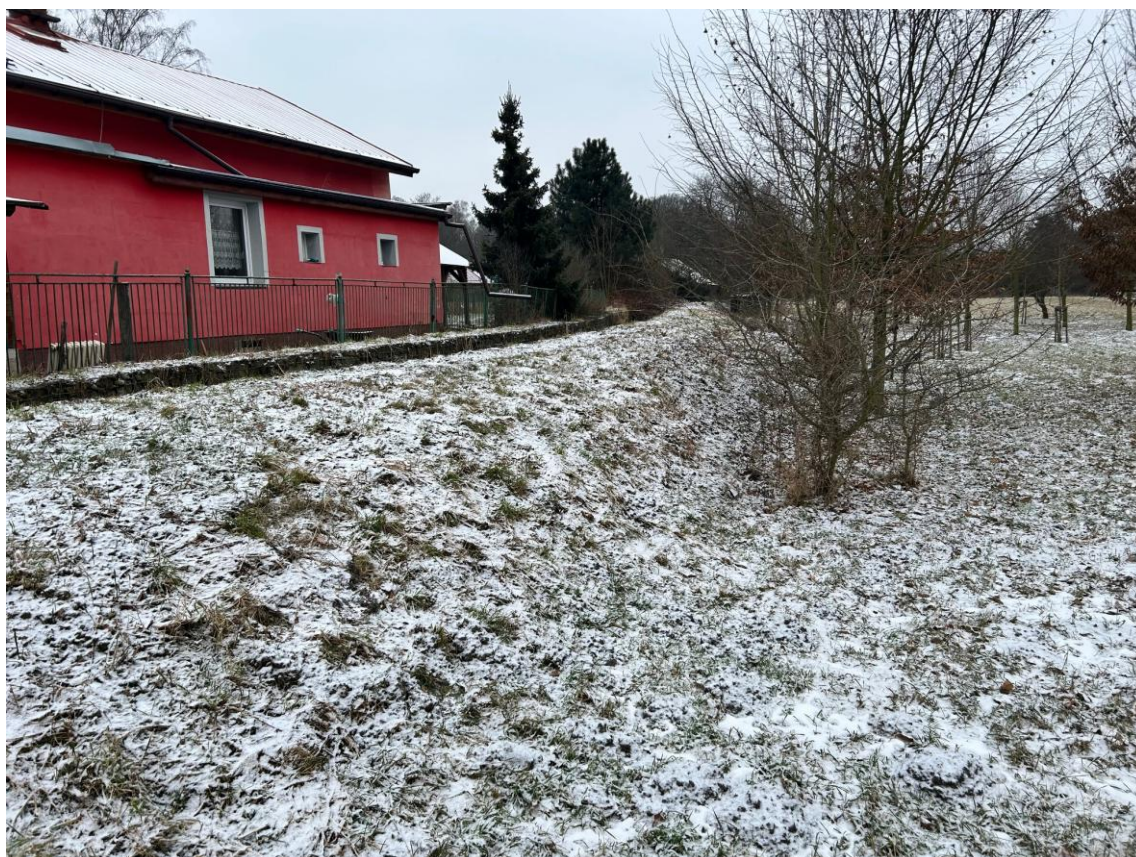
**Obr. č. 2** Pohled na DVT Skřečonský potok řkm 1,119 - 1,199 - levobřežní zemní hráz.

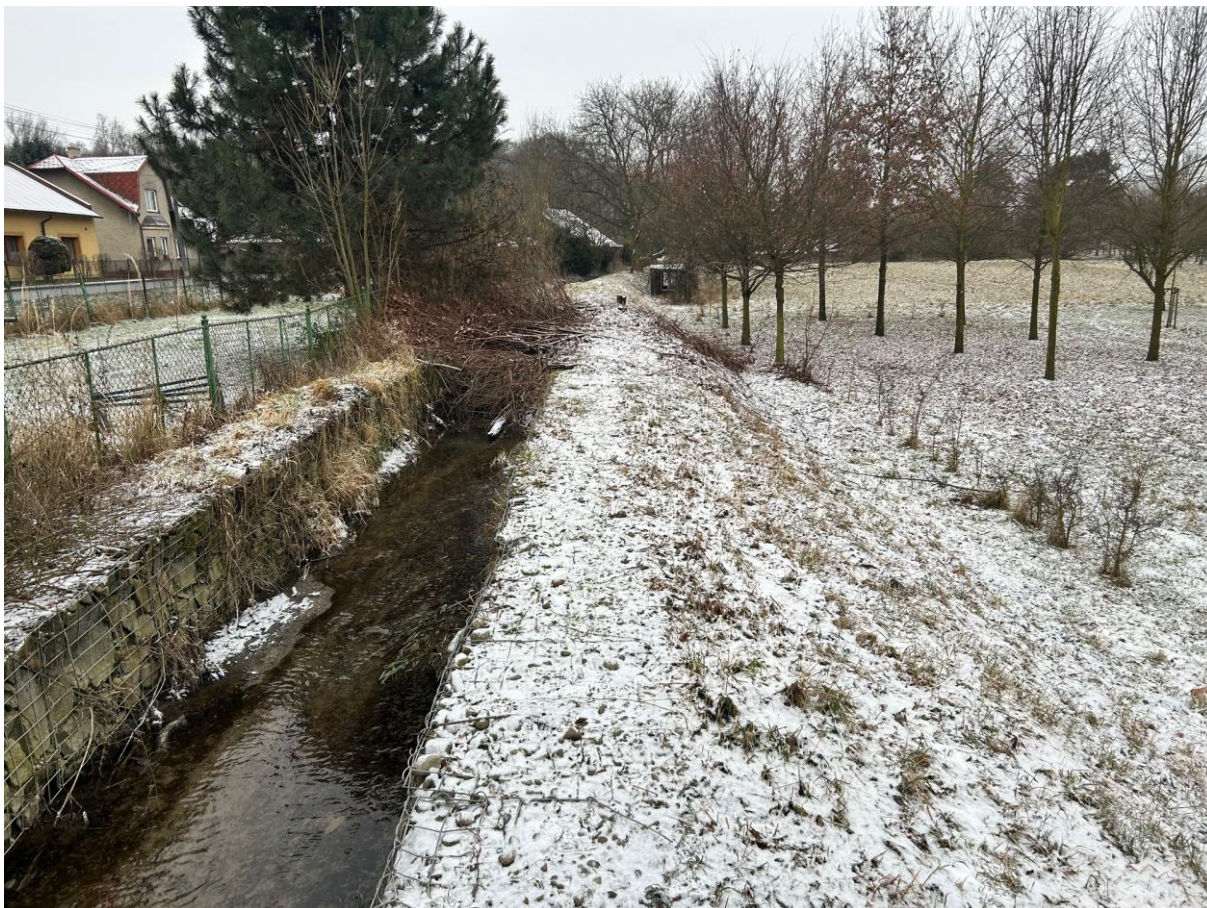
**Obr. č. 3** Pohled na DVT Skřečošský potok řkm 1,119 - 1,199 – gabiónové opevnění L/B břehu s levobřežní zemní hrází.

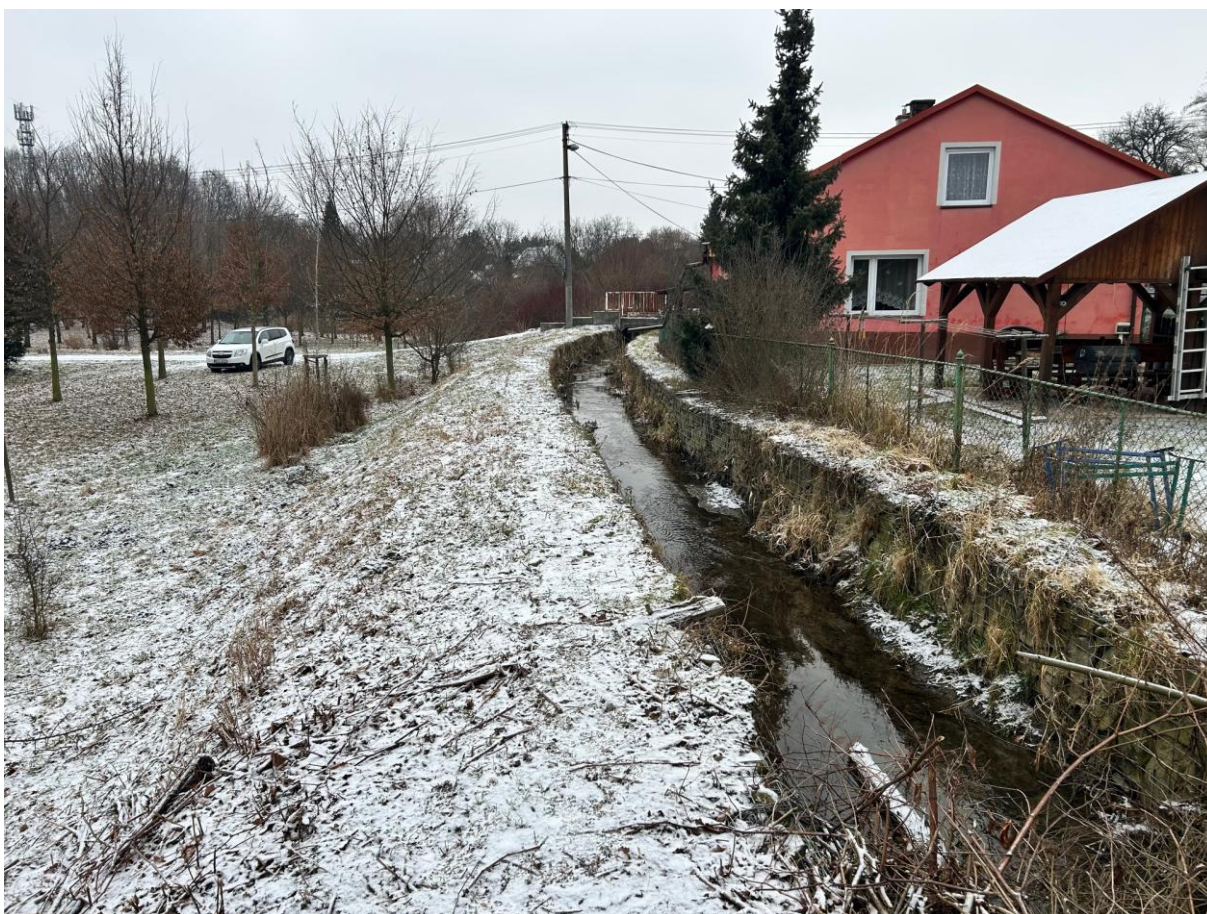
**Obr. č. 4** Pohled na DVT Skřečošský potok řkm 1,119 - 1,199 – gabiónové opevnění L/B břehu s levobřežní zemní hrází.

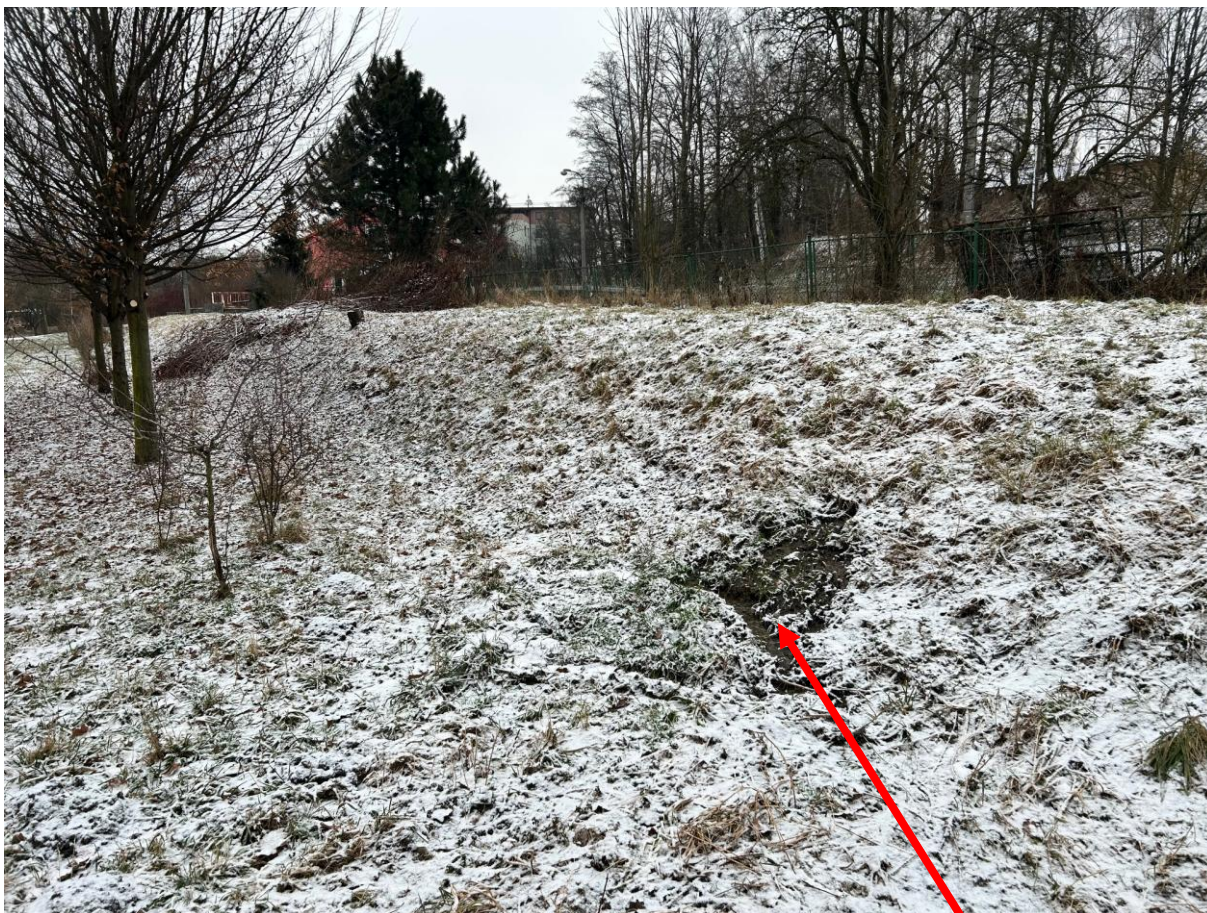
V předmětném úseku délky 80m se nachází stávající gabiónové opevnění pravého a levého břehu v celkové délce 71,0m v řkm 1,119 – 1,190. Levý břeh tvoří zároveň zemní hráz s gabiónovými koši šířky 800mm. Zbylou část levého břehu v délce 9,0m v řkm 1,190 – 1,199 tvoří zemní hráz s návodní stranou koryta DVT bez opevnění. Průměrná šířka koruny zemní hráze je 1400mm. Zemní hráz nemá jádrovou těsnicí vrstvu a v průběhu času dochází k průsakům vody z koryta DVT konstrukcí zemní hráze. Voda vytéká volně na přilehlé pozemky. Tento stav se v průběhu času zhoršuje a má negativní vliv na stabilitu levobřežní zemní hráze koryta DVT v daném úseku.

**Obr. č. 5** Pohled na DVT Skřečošský potok řkm 1,119 - 1,199 – průsaký vody levobřežní zemní hrází z koryta toku

Oprava průsaků levého břehu úseku koryta Skřečošského potoka v řkm 1,119 1,190 je navržena formou dodatečného provedení jílového těsnění do koruny stávající levobřežní hráze koryta DVT v celkové délce  $L = 80,0\text{m}$ . Šířka těsnicí jílové vrstvy je navržena v  $\text{š} = 300\text{mm}$ . Hloubka těsnicí vrstvy bude zasahovat min.  $0,6\text{m}$  pod úroveň paty vzdušného líce levobřežní zemní hráze. **Těsnicí vrstva bude provedena z jílovité zeminy (F6 – F7 dle ČSN EN ISO 14688) upravené příměsí bentonitu v množství 5-10% hmotnostních, tak aby bylo dosaženo koeficientu filtrace  $k < 1 \times 10^{-9} \text{ m/s}$ , bez organických příměsí, kořenů a kamenů  $> 20\text{mm}$ .**

Výkop rýhy šířky  $300\text{mm}$  pro jílové těsnění se bude provádět postupně po úsecích max. délky  $5,0\text{m}$  s následným provedením komplet těsnicí vrstvy vč. hutnění po vrstvách a ochranné vrstvy ze štěrkopísku.

Jílová zemina třídy F6 - F7 se bude do rýhy ukládat po vrstvách max.  $20\text{-}30\text{cm}$  se zhutněním na hodnotu min.  $95\%$  Proctor standart. Hutnění je nutné provést při optimální vlhkosti s odchylkou  $\pm 2\%$ . Jílové těsnění po dosažení požadované úrovně dle příčných řezů bude okamžitě zakryto proti vyschnutí ochrannou vrstvou se štěrkopísku v tl.  $300\text{mm}$ , bez ostrohranných částic a organiky. Ochranná vrstva ze štěrkopísku bude rovněž hutněna na hodnotu  $I_D = 0,95$ .
