# Most 03-11-02

Most přes potok Bajcůvka v obci Bohumín-Pudlov (ul. Trnková, u ul. Drátovenská)

## HLAVNÍ PROHLÍDKA

### **Ing. Pavel Kurečka MOSTY s.r.o.**

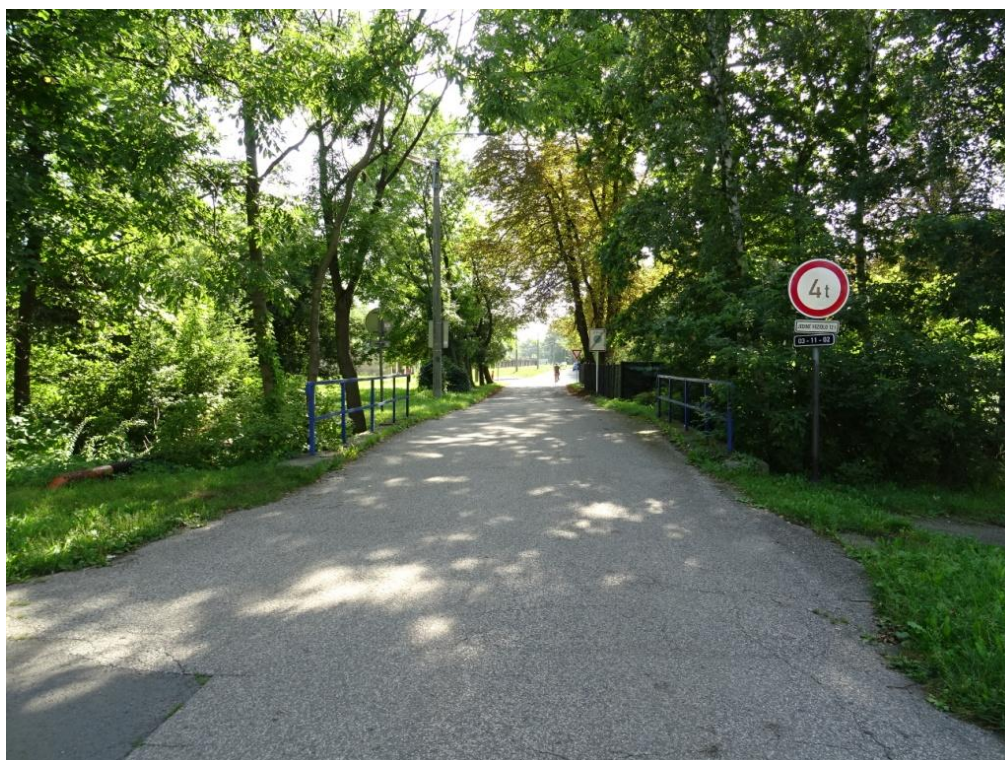
Pohled na most směrem od ul. Ostravská a železniční trati k ul. Drátovská  
(ve směru popisu prohlídky)

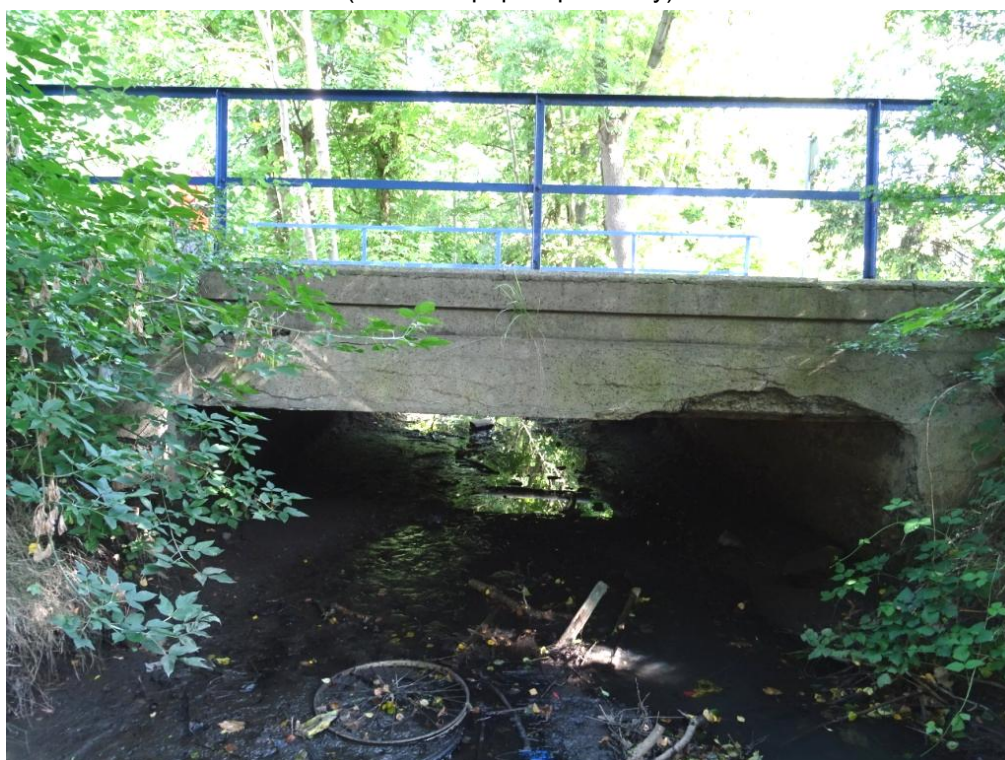
Koryto je bahnité a silně zanesené, voda je špinavá. V korytě pod mostem jsou odhozené předměty – kola, pneumatiky apod.

Pohled zprava (vtok).  
Bahno a odhozené předměty v korytě.

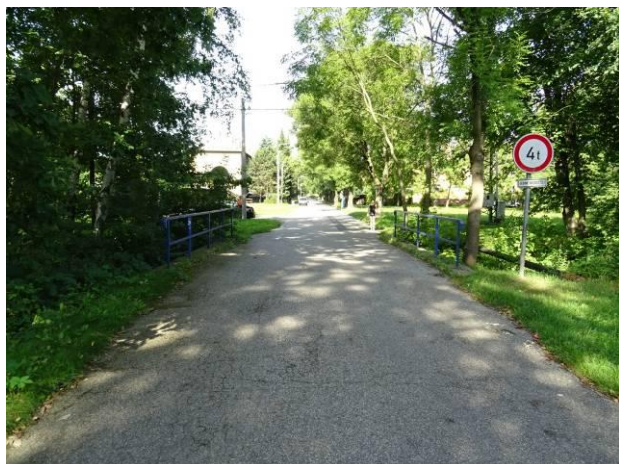
Pohled od ul. Drátovenská k železniční trati

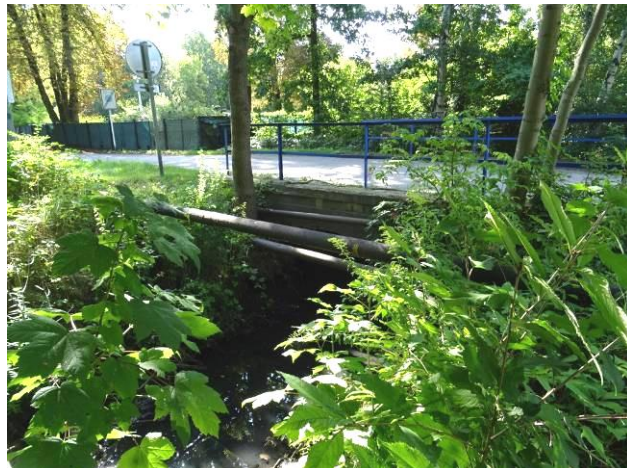
Pohled zleva (výtok)

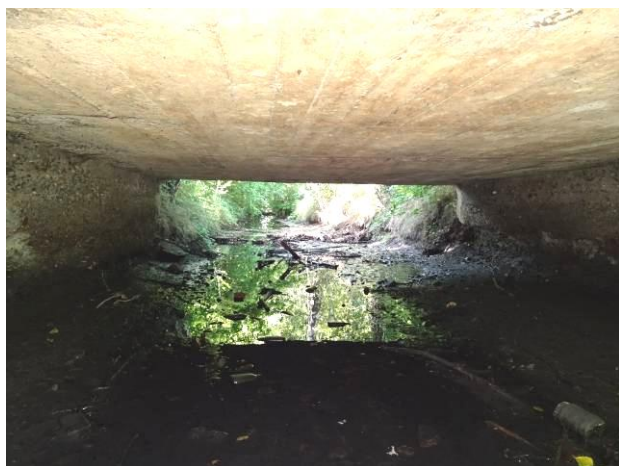
Pohled do mostního otvoru zleva – proti vodě

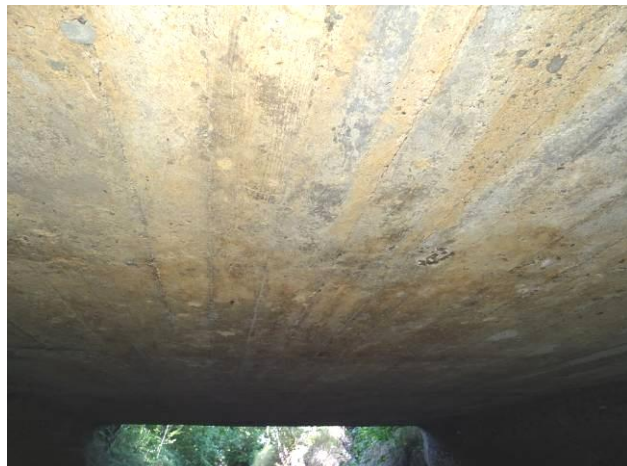
| 2.1 | Nosná konstrukce | Nosná konstrukce je bez postřehnutelných geometrických změn.<br><br>Podhled nosné konstrukce je skvrnitý a zavlhlý. V blízkosti opěr odpadáva |

přebetonování nosníků.

Podhled nosné konstrukce

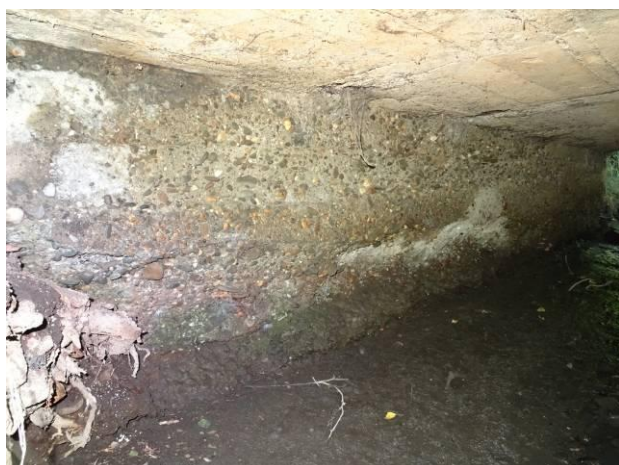
| 1.2 | Mostní podpěry, křídla | Beton opěr je provlhlý, porézní, degradovaný, s povrchovými trhlinami. Spodní části opěr do výšky 0,5 m nade dnem jsou vymleté do hloubky 0,10 – 0,30 m. Hrany opěr v úrovni kolísání hladiny jsou rozpadlé.<br><br>Křídla jsou nepřístupná. V blízkosti křídel jsou vzrostlé náletové stromy. |

Opěra 2 zleva (od výtoku).  
Degradovaný beton. Vymletá spodní část opěry.

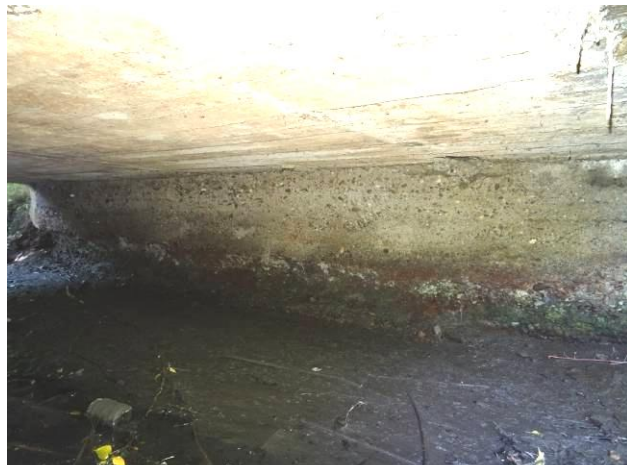
Opěra 1 zleva (od výtoku).  
Degradovaný beton.

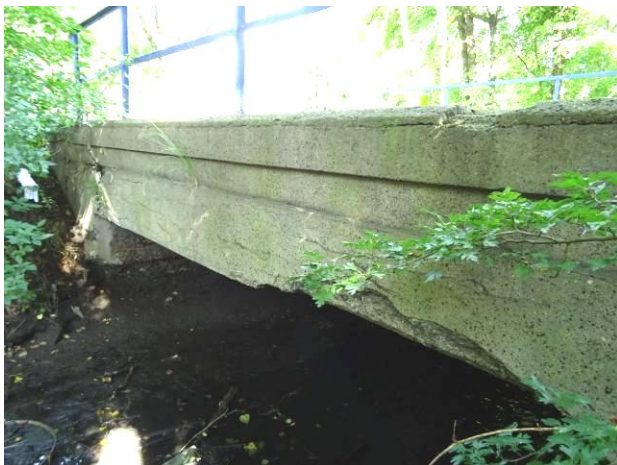
Nejvíce poškozené jsou okraje nosné konstrukce. Na levém okraji v šířce 0,30 m zatéká, beton je degradovaný a rozpadá se do hloubky 20 – 30 mm, na hraně NK do hl. 50 mm. Je odhalený krajní ocelový nosník, který je napadený lístkovou korozí. Pravý okraj NK je postižený podobně, pouze v menším rozsahu.

Pravý bok nosné konstrukce (vtok).  
Odlomená hrana nosné konstrukce.

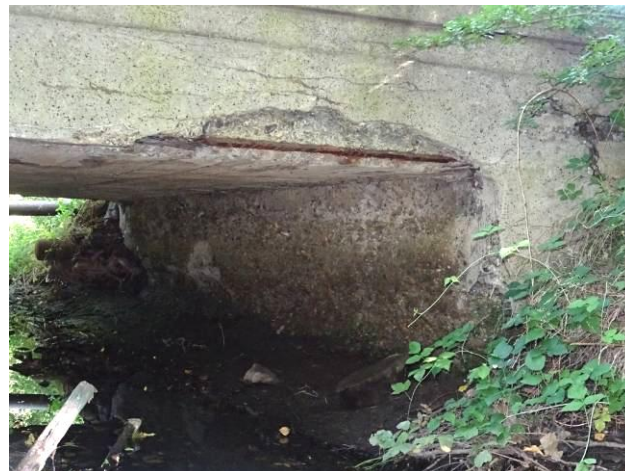
Pravý bok nosné konstrukce (vtok).  
Odlomená hrana nosné konstrukce – detail.

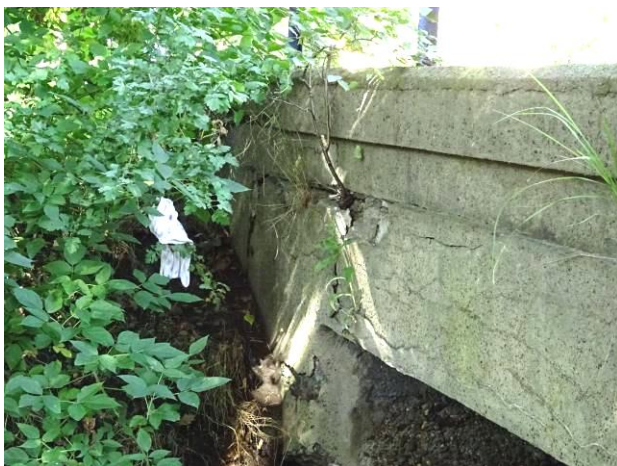
Na bocích nosné konstrukce je popraskaná omítka, nesoudržná s podkladem, místy odpadává. Za oběma konci NK vpravo jsou svislé trhliny. V betonu jsou štěrková hnízda.

Pravý bok nosné konstrukce.  
Trhlina v nosné konstrukci nad opěrou 1.

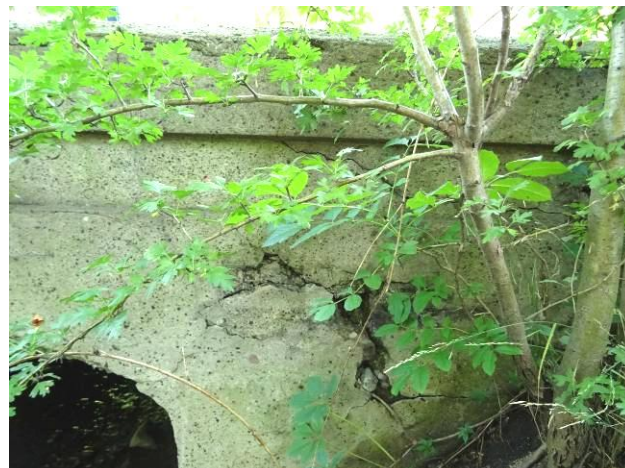
Pravý bok nosné konstrukce.  
Trhlina v nosné konstrukci nad opěrou 2.

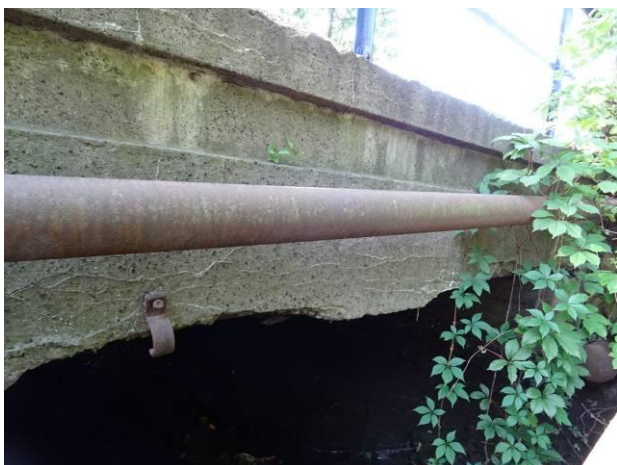
| 3.5 | Izolační systém mostovky | Hydroizolace nosné konstrukce je nedostatečná. Masivní průsaky jsou na okrajích pod římsami – vlevo jsou výluhy a krápníky. |

Levý bok nosné konstrukce (výtok)

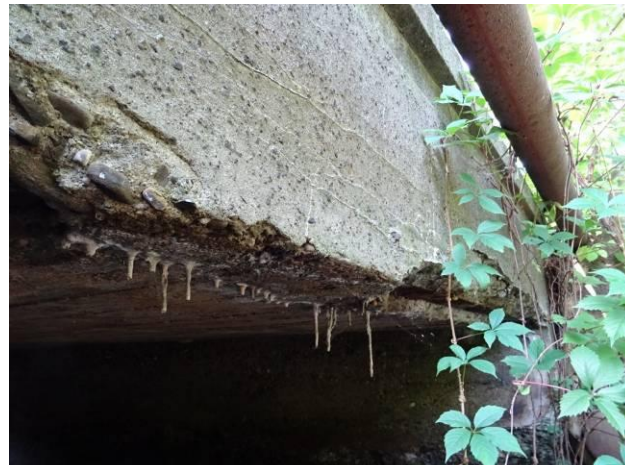
Levý bok nosné konstrukce (výtok) – detail

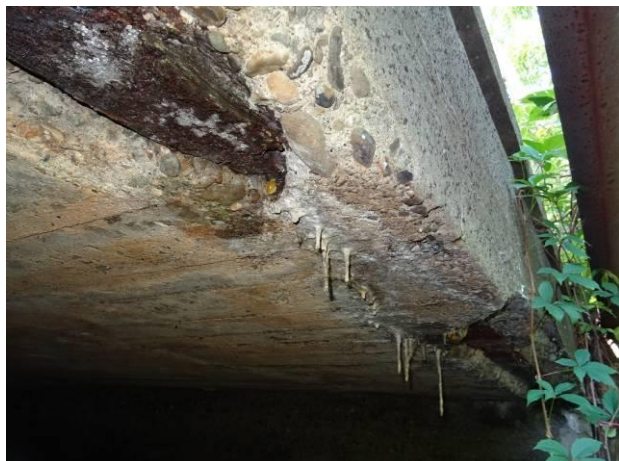
Levý bok nosné konstrukce (výtok) - pohled k opěře 1. Rozpad okraje nosné konstrukce.

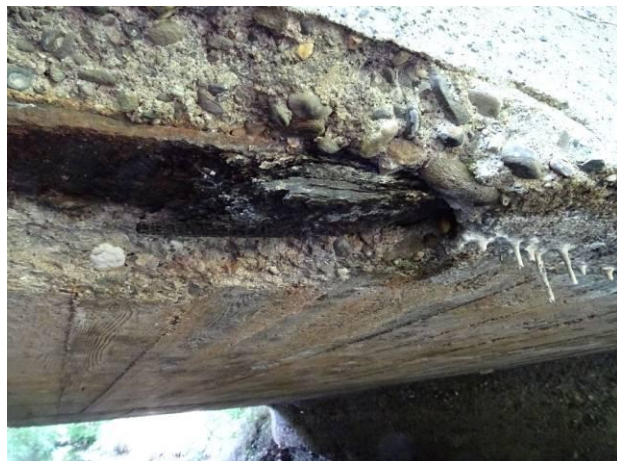
Levý bok nosné konstrukce (výtok) - pohled k opěře 1. Rozpad okraje nosné konstrukce.

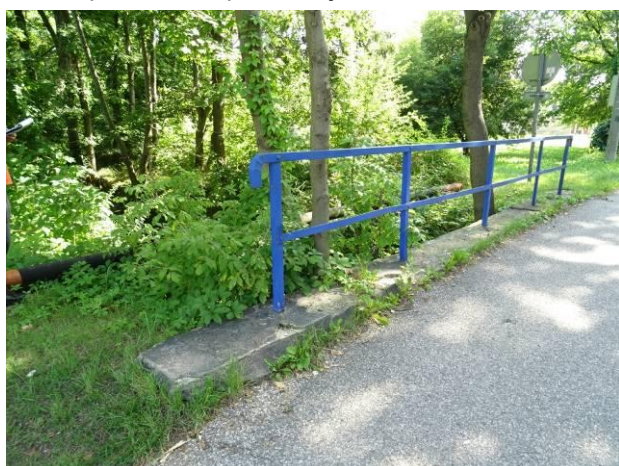
| 4.2 | Zábradlí | <p>Zábradlí nesplňuje požadavky ČSN – je nízké (výška je méně než 1,10 m) a bez svislé výplně s mezerou max. 120 mm.</p> <p>Zábradlí není po celé délce říms – je krátké.</p> <p>Lokálně je zdeformované spodní madlo.</p> |

Levá římsa a zábradlí. Na straně opěře 2 je římsa cca v úrovni vozovky. Zábradlí je krátké.

- Doplnit výplň zábradlí – např. pletivo. Nebo zasanovat římsy a osadit nové mostní zábradlí se svislou výplní – výška zábradlí nad římsou 1,10 m, mezera mezi svislou výplní max. 120 mm. Zábradlí osadit na celou délku říms. Zvážit možnost osadit zábradlí z kompozitních materiálů, které nebude lákat ke zcizení.
- Odstranit vegetaci a stromy vedle křídel, očistit všechny části mostu. Pročistit koryto pod mostem.
- Beton opěr je nekvalitní a přístup pod most je špatný. Zřízení ochranných patek podél opěr by bylo obtížné. Nosná konstrukce je opotřeбенá, ocelové hlavní nosníky jsou zkorodované. Provádět zásadnější opravy, jako např. výměnu hydroizolace, je vzhledem ke stavu opěr a nosné konstrukce neekonomické. Doporučuji na mostě provádět pouze nejnútnejší údržbu – čištění, likvidaci zeleně, údržbu osazeného zábradlí apod. a nechat most dožít.
- Není-li zpracován, zpracovat mostní list.

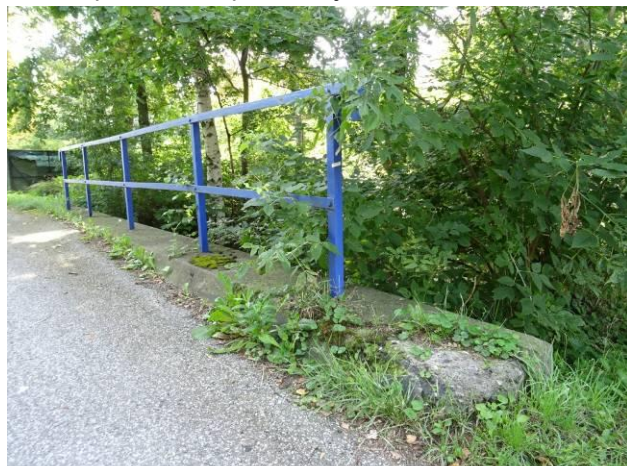
Pravá římsa a zábradlí. Na straně opěře 2 je římsa cca v úrovni vozovky. Zábradlí je krátké.

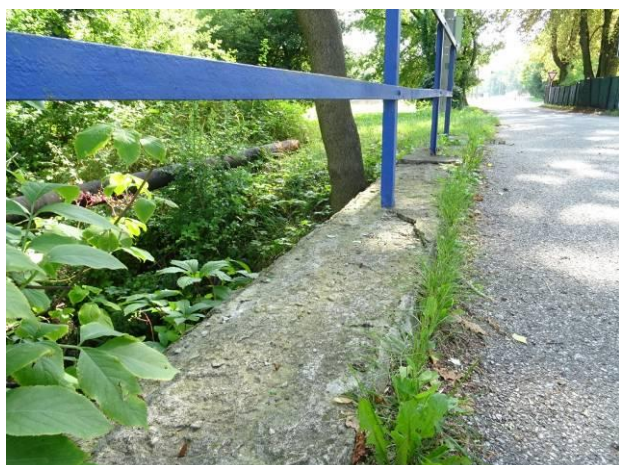
| 3.3 | Římsy, obrubníky, zálivky | <p>Z horních ploch říms opadáva mazanina, odhalený beton zvětrává a rozpadá se do hl. 10 – 20 mm (vlevo na většině délky římsy, vpravo na začátku římsy v dl. 0,5 m).</p> <p>Římsy mají proměnnou výšku nad vozovkou, nad opěrou 2 je vozovka v úrovni říms - na mostě chybí zvýšené obruby.</p> <p>V pravé římse jsou příčné trhliny u sloupků zábradlí.</p> <p>Římsy jsou běžně znečištěné od provozu a z ovzduší, na římsách je v malé míře uchycený mech.</p> |

Levá římsa – detail.  
Odpadlá mazanina, odhalený beton zvětrává.

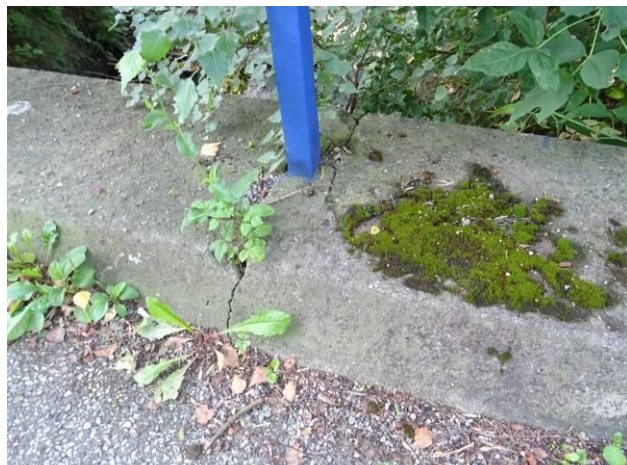
Pravá římsa – detail.  
Trhlina v římsě u sloupku zábradlí.
