## Slezská 23, Starý Bohumín

Mykologický průzkum krovu

Na základě objednávky společnosti BENUTA PRO s. r. o. byla provedena dne 30. 9. 2021 fyzická prohlídka **KROVU DOMOVA CERMÁNA NA UL. SLEZSKÁ 23 VE STARÉM BOHUMÍNĚ** se zaměřením na napadení konstrukce biotickými škůdci (houby, plísňe, dřevokazný hmyz) a celkový stav dřevěných prvků.

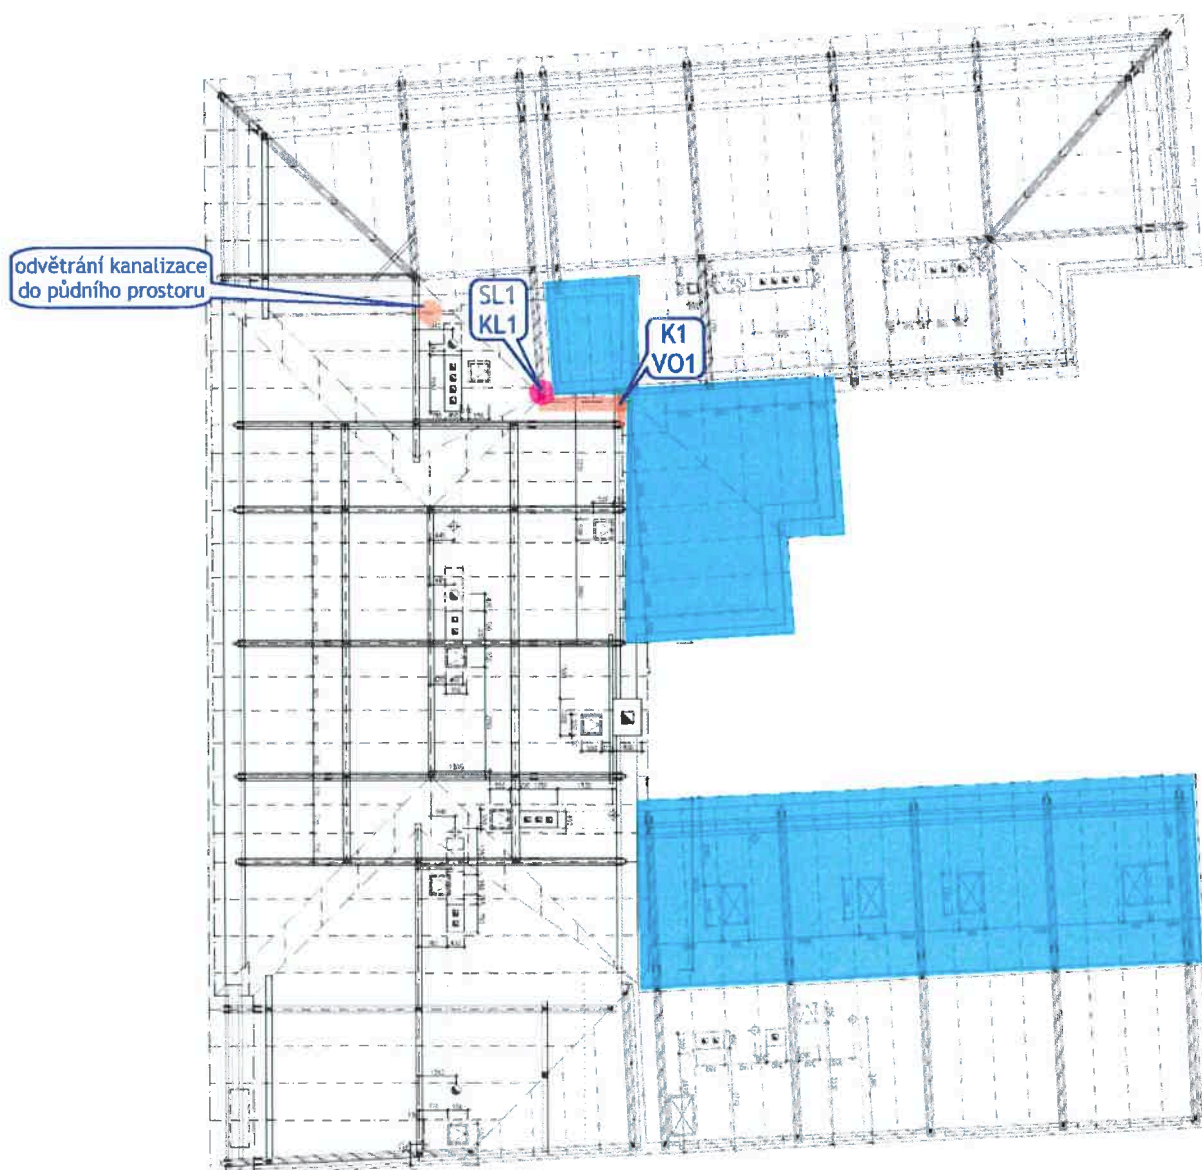
## Příloha č. 1

**PŘÍSTUPNÉ ČÁSTI KONSTRUKCE KROVU JSOU V DOBRÉM STAVU, BYLO ZJIŠTĚNO POUZE JEDNO MÍSTO POŠKOZENÍ DŘEVA DŘEVOKAZNÝMI ČINITELI** (pozice SL1 + KL1 viz příloha č. 1).

**ZJIŠTĚNÉ LOKÁLNÍ POŠKOZENÍ KROVU JE ZPŮSOBENO DŘEVOKAZNÝMI HOUBAMI TŘÍDY BASIDIOMYCETES ZPŮSOBUJÍCÍMI HNĚDOU HNILOBU DŘEVA. MÁ HNÍZDOVITÝ CHARAKTER A JE ZPŮSOBENO DŘÍVĚJŠÍM ZATÉKÁNÍM DEFEKTEM STŘEŠNÍHO PLÁŠTĚ.** Přítomnost dřevomorky domácí v konstrukci nebyla zjištěna. Stopy po aktivitě dřevokazného hmyzu rovněž nebyly zjištěny.

Tesařské opravy krokve K1 a okapové vaznice VO1 provedené při poslední výměně střešního pláště jsou naprosto neprofesionální a vyžadují výměnu.

Zkratka v plánku	Napadený prvek	Popis zjištěného napadení				Návrh sanačních opatření a tesařských oprav			
		Zeslabení profilu přibližně	Rozsah napadení	Poznámka	Druh napadení dřevokazný hmyz hnědá hniloba	Výměna	Příločky		Poznámka
K1	krokev			diletansky provedená náhrada		3,10 m			výměna celého prvku
VO1	vaznice okapová			diletansky provedená náhrada		0,80 m			spoj na plát, 2 ks svorník M16
SL1	sloupek	50%	0,30 m	pata sloupku	hnědá hniloba	2,50 m			výměna celého prvku
KL1	kleština	30%	0,30 m	ve spoji se SL1	hnědá hniloba	1,00 m	1 ks	1,5 m	6 ks svorník M16

**Poznámka:** Postup sanace krovu jako celku je uveden v kapitole 6.1 zprávy.
