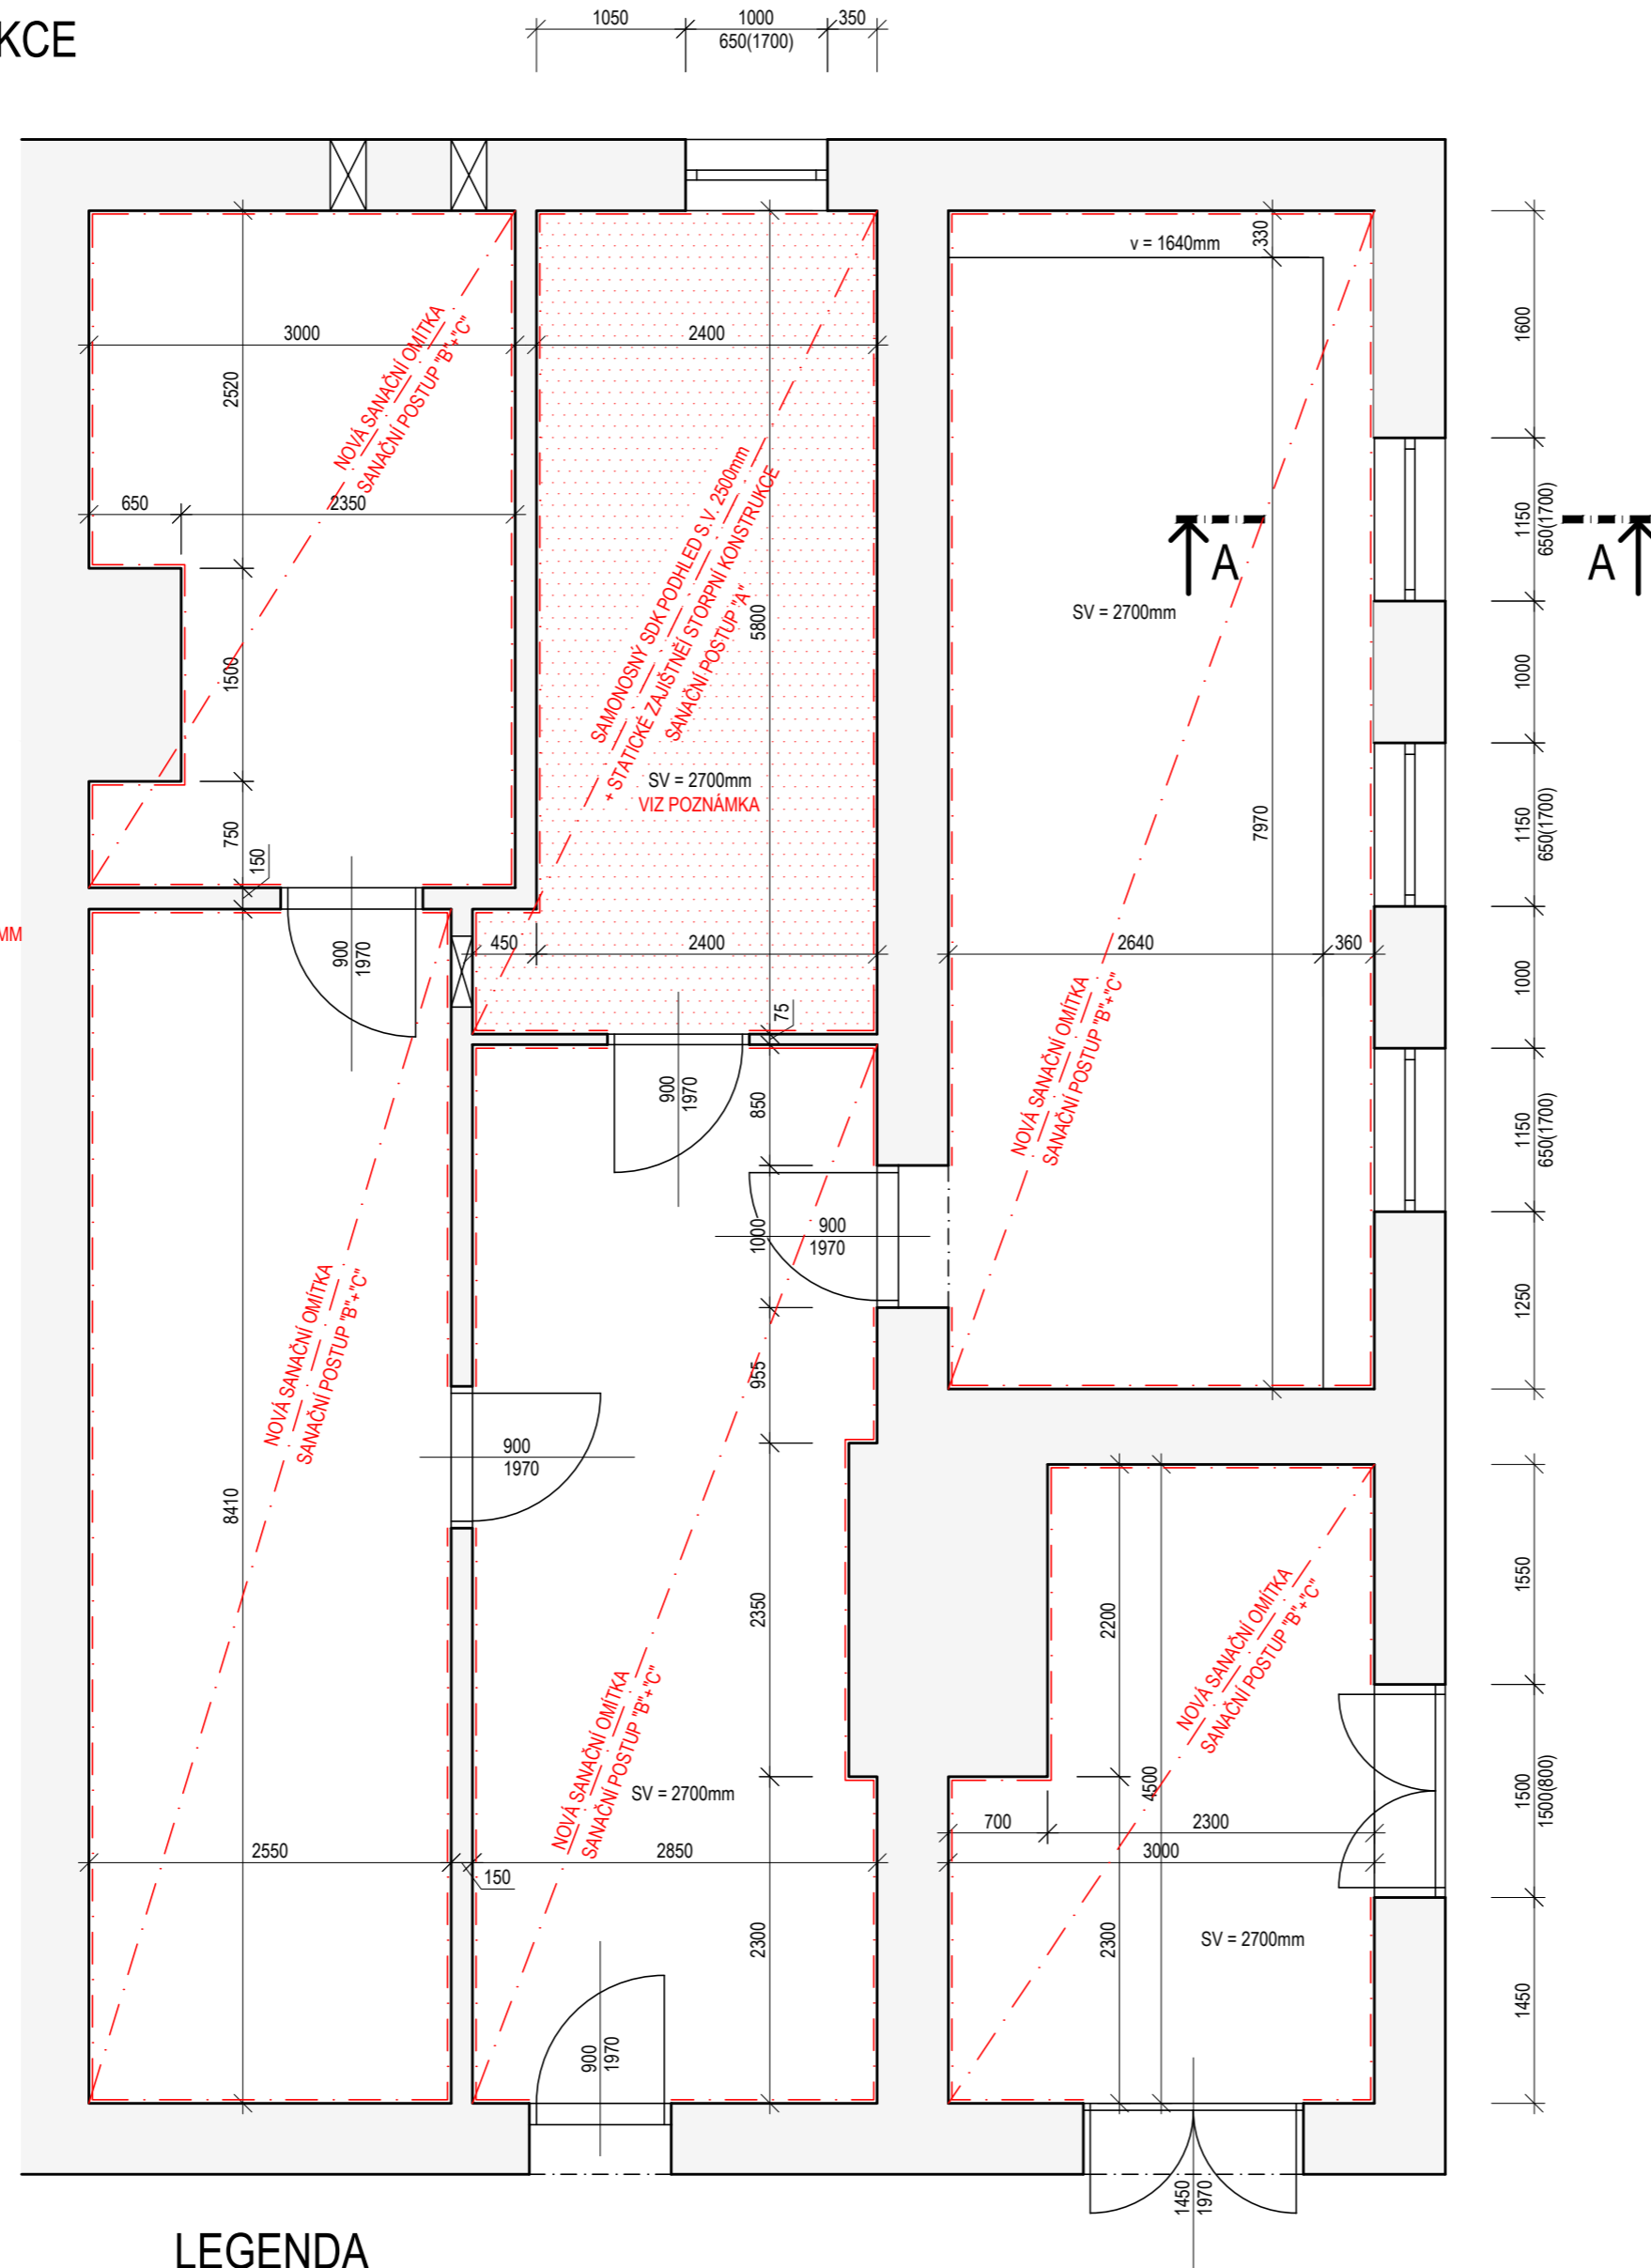
TYP A) PORUCHY S VELKÝM STUPNĚM PORUŠENÍ  
NUTNÉ STATICKÉ ZAJIŠTĚNÍ STROPNÍ KONSTRUKCE DLE NÁVRHU

PLOCHA: 17M2

TYP B) PORUCHY SE STŘEDNÍM STUPNĚM PORUŠENÍ

PLOCHA: 40%=50M2

TYP C) PORUCHY S MALÝM STUPNĚM PORUŠENÍ

PLOCHA: 60%=75M2

V 1.PP BUDE V JEDNÉ MÍSTNOSTI STROP STATICKY ZAJIŠTĚN POMOCÍ FRP (UHLÍKOVÉ) TKANINY.

FRP TKANINA = JEDNOSMĚRNÁ TKANINA Z UHLÍKOVÝCH VLÁKEN PRO DODATEČNÉ ZESÍLENÍ KONSTRUKCÍ Z BETONU.

TKANINA BUDE NALEPENÁ NA SPODNÍ OPRAVENÝ POVRCH NOSNÉ KONSTRUKCE. TKANINA BUDE OSAZENÁ V NOSNÉM SMĚRU PANELU. ZESÍLENÍ BUDE PŘEVEDENO CERTIFIKOVANÝM SYSTÉMEM DANÉHO VÝROBCE, NAPŘ. FY SIKA. BETONOVÝ PODKLAD MUSÍ BÝT ČISTÝ, BEZ VEŠKÉRYCH NESOUDRNÝCH A PRACHOVÝCH ČÁSTIC, MUSÍ BÝT OVĚŘENA JEHO STRUKTURA. ODZKOUŠENÍ STRUKTURY BETONU BUDE PŘEVEDENO ODRHOVOU ZKOUŠKOU POVRCHU BETONU, MINIMÁLNÍ POŽADOVANÁ PEVNOST POVRCHOVÝCH VRSTEV BETONU V TAHU JE 1,5N/MM2.
