# Krajinářsko-urbanistický návrh k revitalizaci parku v areálu BMN a.s.

Architektonická studie

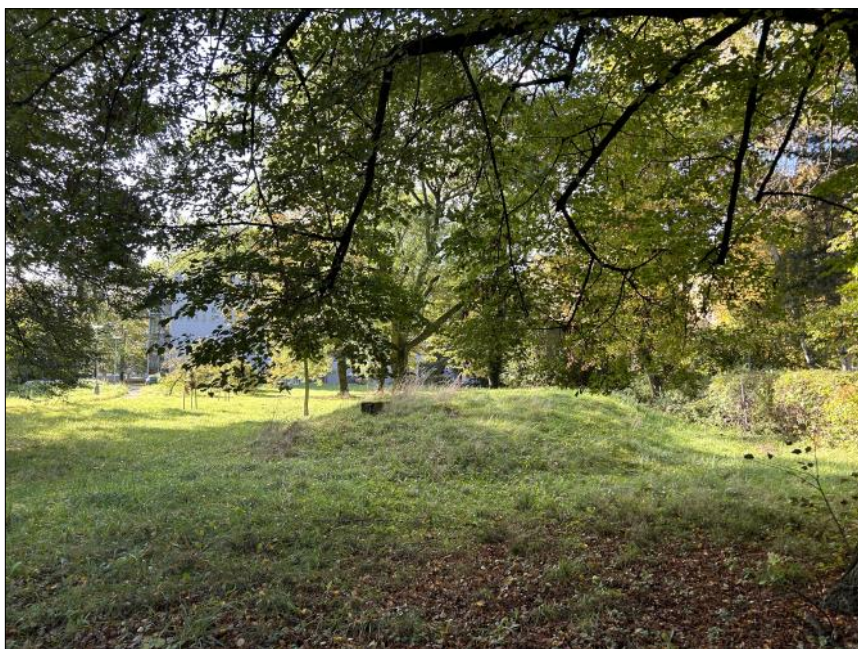
### 1. Podzemní objekt

- vzhledem k množství použitého betonu a nákladnosti demolice, vytváří objekt bariéru v prostoru, která nebude v návrhu odstraňována.

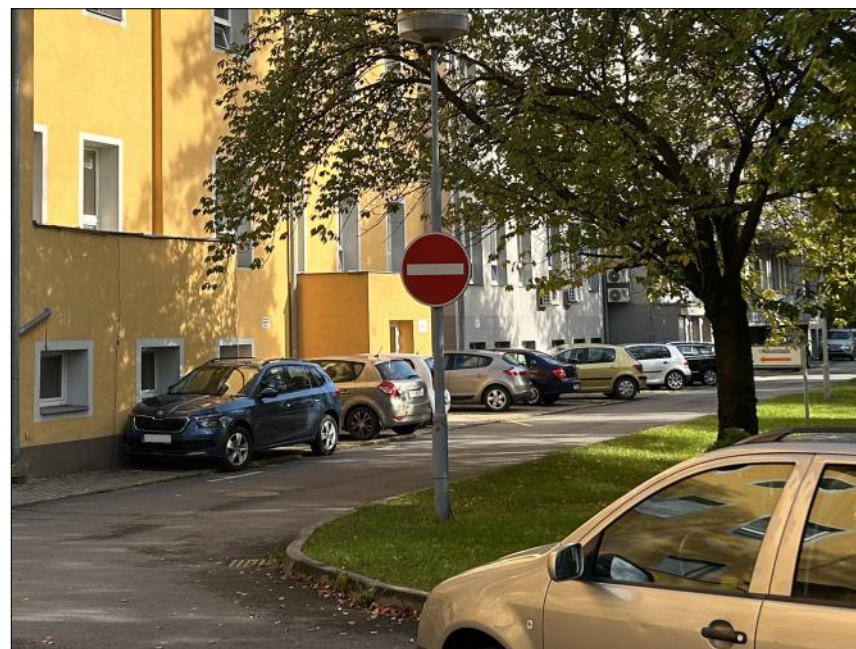
### 2. Nevhodné řešení parkovacích stání

- V areálu nemocnice je většina parkovacích míst řešena pouze zvýrazněním místa na komunikaci. Parkovací stání nejsou odlišena materiálově a většinou jsou umístěna na úkor šířky areálové komunikace.

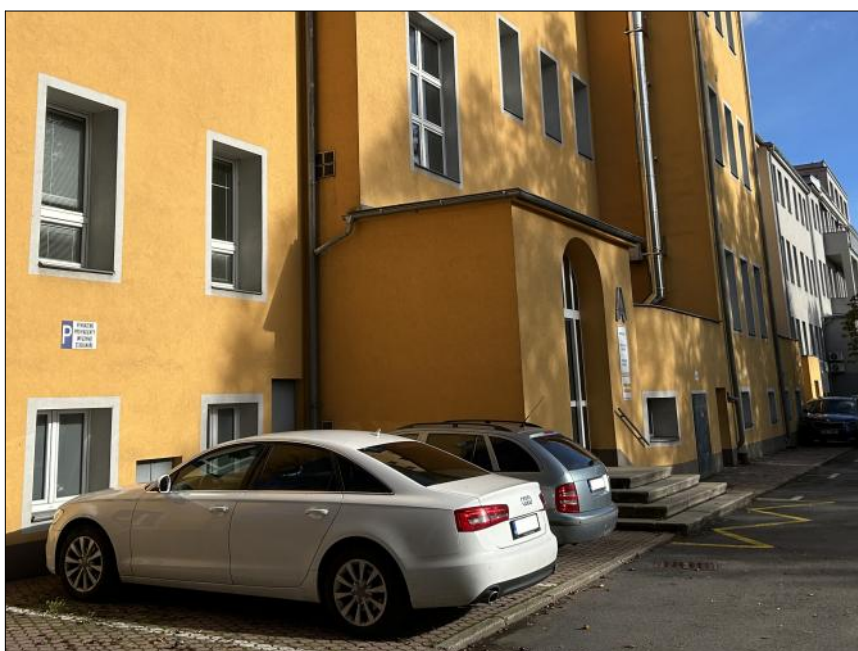
### 4. Nedůstojný prostor před vstupy do objektů

- Po obvodu objektů a v těsné blízkosti jejich vstupů se nachází zpevněné plochy, které slouží pro odstavení vozidla. Tyto prostory by měly být přístupny především pro chodce a automobily by neměly omezovat přístup ke vchodům.

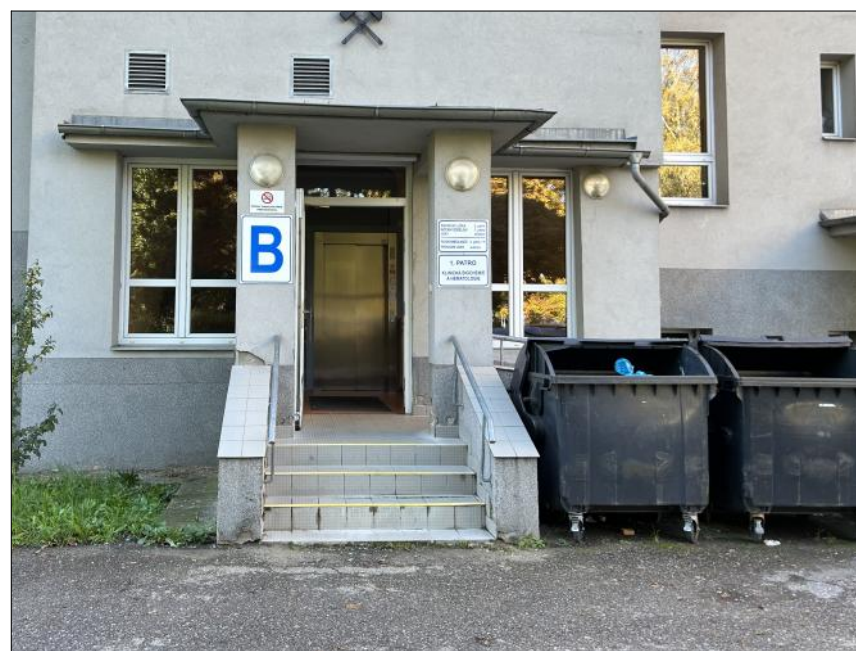
### 5. Kontejnery na odpad

- Kontejnery na odpad není vhodné umísťovat v blízkosti vstupů do objektu, obzvláště bez vizuální bariéry.

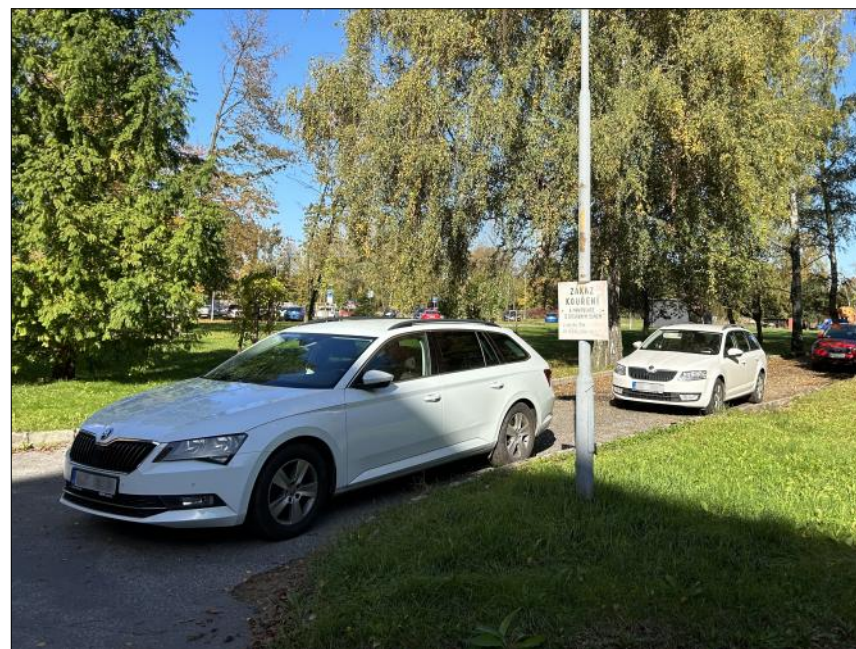
### 8. Hlavní pěší komunikace

- Na hlavní pěší komunikaci jsou umístěna parkovací stání. Centrální prostor areálu, který má mít charakter parku tak není správně využíván.

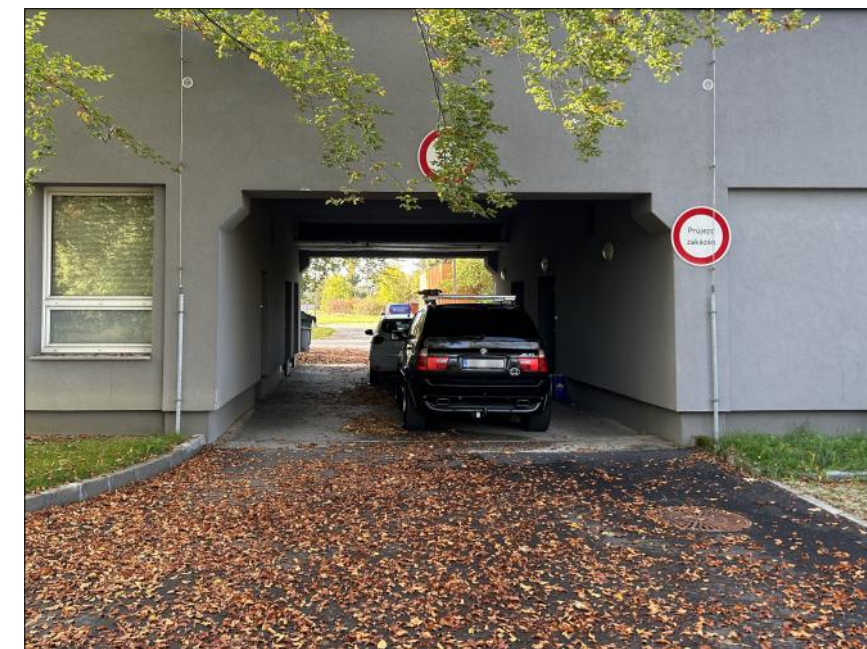
### 9. Průjezd

- Průjezd je využíván jako kryté parkovací stání.

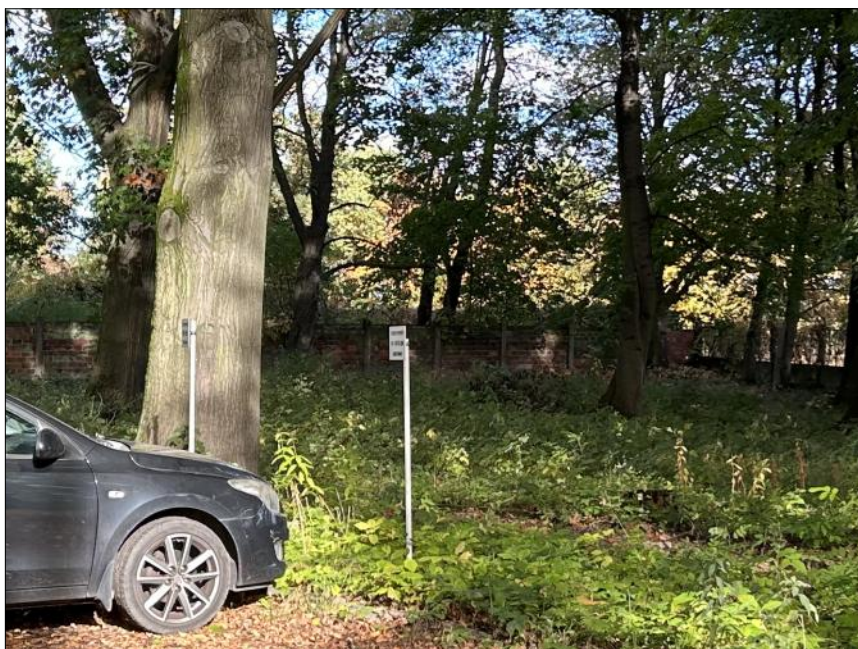
### 13. Zídka

- Zídka v areálu pozbyla svou původní funkci a tvoří bariéru v prostoru.

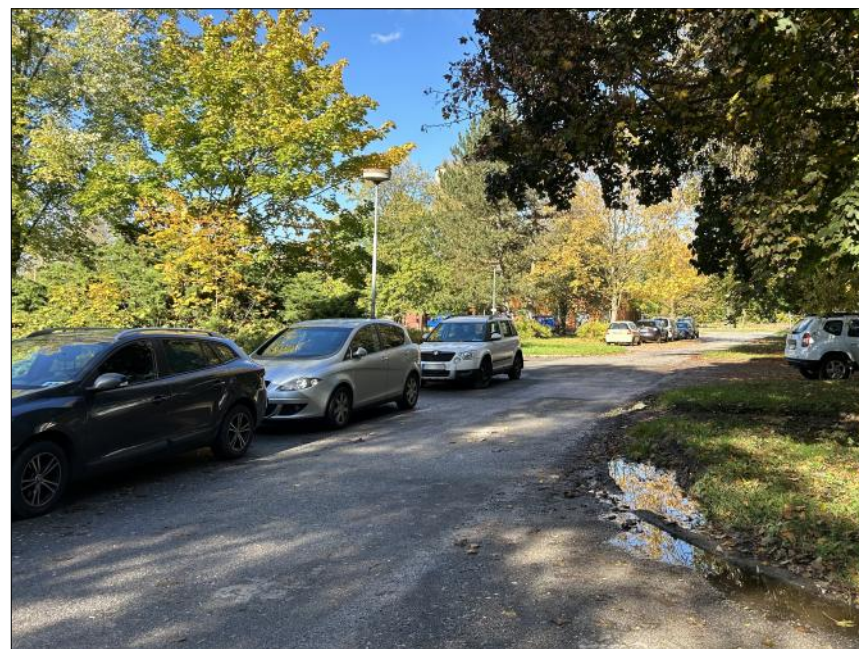
### 14. Nedostatečné vymezení ploch

- Kruhový objezd a zelené plochy nemají jednoznačně definovanou hranici a při snížené šířce komunikace, z důvodu odstavených vozidel, je přes ně přejížděno.
