SLEZSKÁ ORNITOLOGICKÁ SPOLEČNOST

V Ostravě dne 1. října 2018

Ornitologicko-chiropterologický posudek bytových domů na ulici Jateční č. p. 266, 271 a 276 v Bohumíně – Novém Bohumíně

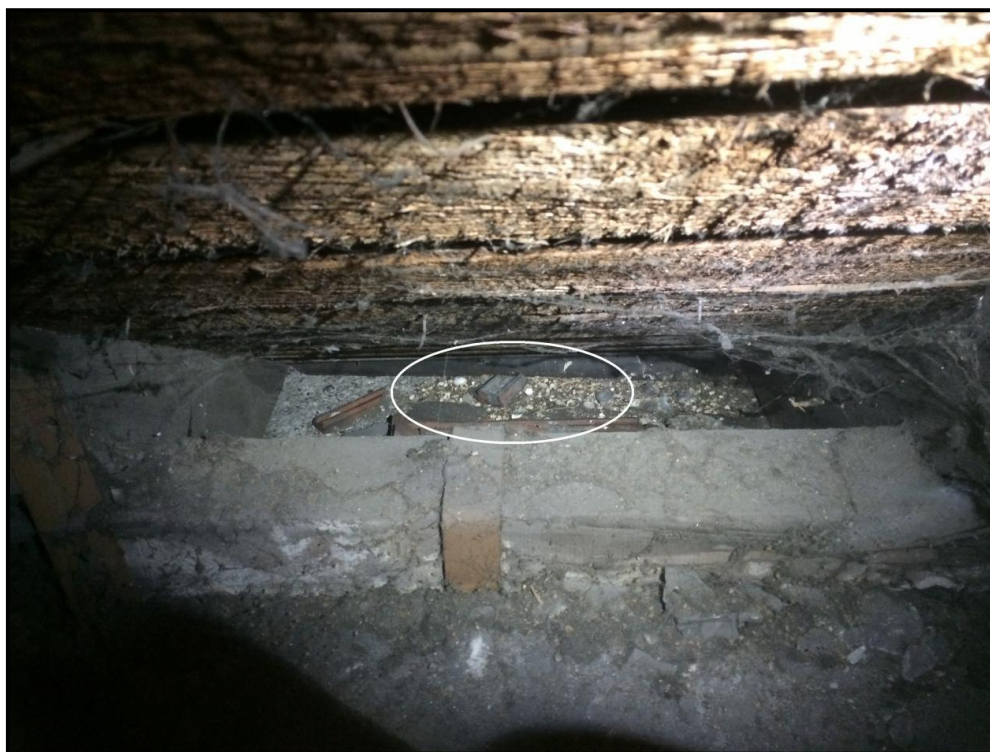
- Na podlaze půdy bylo mezi pozednicí a okrajem střechy nalezeno 30 hnízdišť (hnízd a míst s trusem) rorýsa obecného (*Apus apus*), z toho 10 na západní (obr. 1), 16 na východní (obr. 2) a po dvou na severní a jižní straně bloku; na severní a východní straně č. p. 266 byla nalezena čtyři hnízda kavky obecné (*Corvus monedula*) (obr. 3), na východní straně č. p. 271 jedno hnízdo kavky obecné (obr. 4) a na celém bloku 24 hnízdišť (hnízd a míst se starým hnízdním materiálem) pravděpodobně vrabce domácího (*Passer domesticus*). Pobytové stopy netopýrů na půdě (ani u fasád) zaznamenány nebyly.
- Na venkovní straně střešní římsy byly zjištěny stopy trusu ptáků na východní straně č. p. 266 a 271 a západní a východní straně č. p. 276.
- Obě štítové strany bloku jsou zatepleny nepoškozeným polystyrenem.

Obr. 1: Hnízdiště rorýsa obecného se skořápkami vajec (elipsa) na západní straně bloku (č. p. 276)

- **K realizaci stavebních úprav domů je nutno požádat Krajský úřad Moravskoslezského kraje o udělení výjimky k zásahu do hnízdního biotopu rorýsa obecného a kavky obecné.**

- **V případě plánovaného zahájení stavebních prací (výstavby lešení) po 31. březnu 2019 je ideálním řešením k zamezení hnízdění ptáků v půdním prostoru vložení úzkých polystyrenových desek mezi okapové žlaby a střešní římsy v druhé polovině března 2019. Neprodleně po výstavbě lešení zkontroluje funkčnost opatření a aktuální stav hnízdění ptáků zástupce Slezské ornitologické společnosti (ekologickým dozorem) a případně navrhne bezkonfliktní postup stavebních prací.**

- **Ideálním řešením je zachování hnízdišť rorýsa obecného a kavky obecné na střešní římsě, a to průchodností přes min. 30 otvorů (škvír) o rozměrech max. 3 (výška) x 6 (délka) cm (pro rorýsa obecného) a pěti otvorů o rozměru 8 x 8 cm (pro kavku obecnou) vedoucích na střešní římsu. Toto řešení (pro rorýsa obecného) brání vstupu jiných druhů ptáků do půdního prostoru, esteticky nepůsobí nijak rušivě (není vidět) a finančně je méně nákladnější než budky. **Zachování stávajících otvorů či tvorbu a umístění nových otvorů konzultovat po výstavbě lešení se zástupcem Slezské ornitologické společnosti (ekologickým dozorem).****

- **Náhradním řešením je kompenzace hnízdišť rorýsa obecného a kavky obecné vyvěšením vícekomorových dřevocementových budek o min. počtu 30 komor pro rorýsa obecného a 5 ks budky pro kavku obecnou (viz např. www.zelenadomacnost.com). Z důvodu možné destruktivní činnosti strakapouda velkého (zvláště běžné u nízkých domů) a obsazení necílovými druhy ptáků doporučujeme instalaci rorýsovníků z dřevocementu namísto běžně používaného polystyrenu. **Přesné umístění budek s předstihem konzultovat se zástupcem Slezské ornitologické společnosti (ekologickým dozorem).****

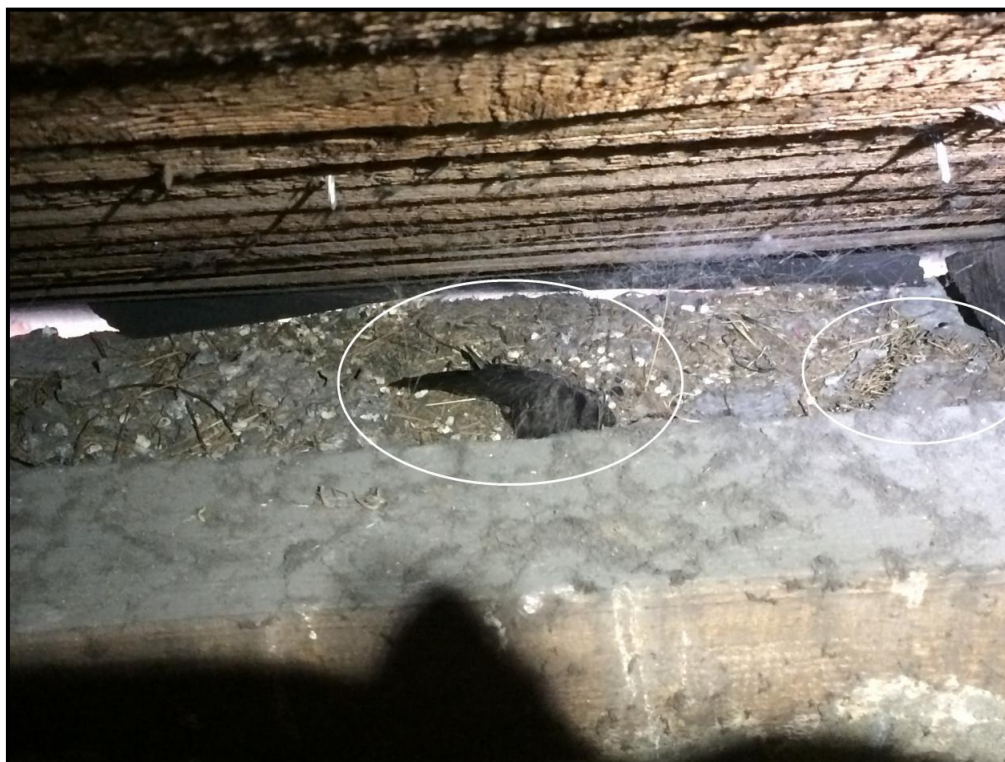
Obr. 2: Mrtvý jedinec (elipsa vlevo), hnízdo (elipsa vpravo) a trus rorýsa obecného na východní straně bloku (č. p. 266)

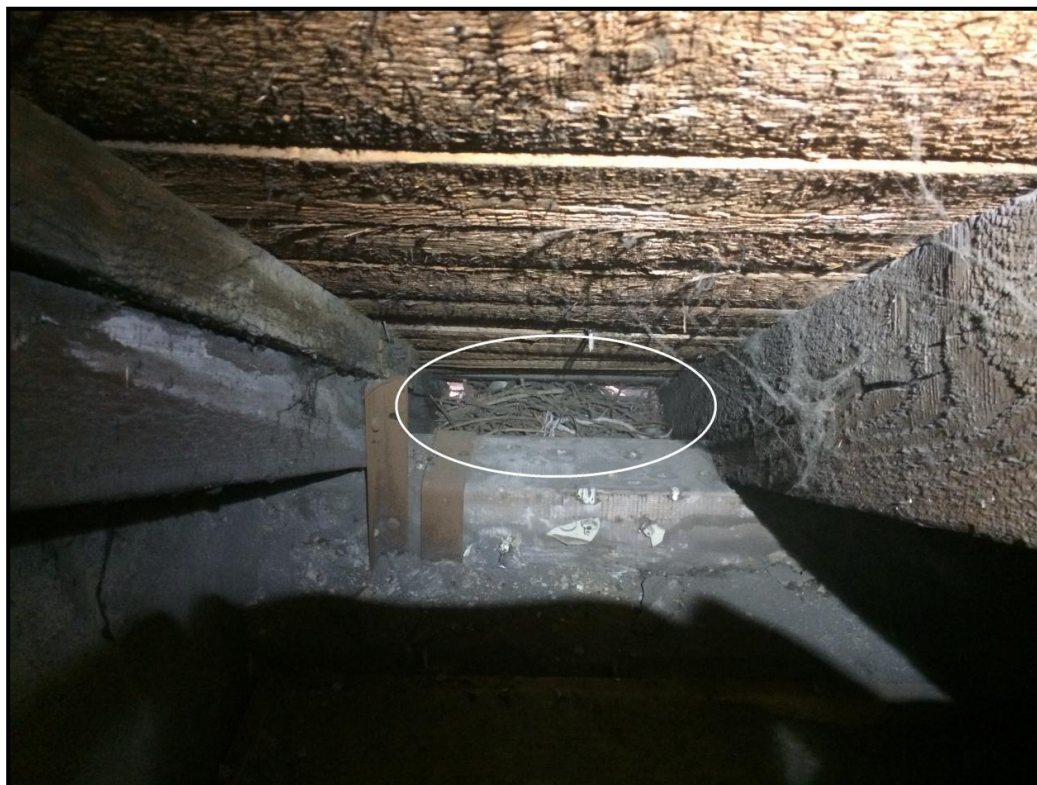
Obr. 3: Hnízdo kavky obecné (elipsa) na východní straně č. p. 266

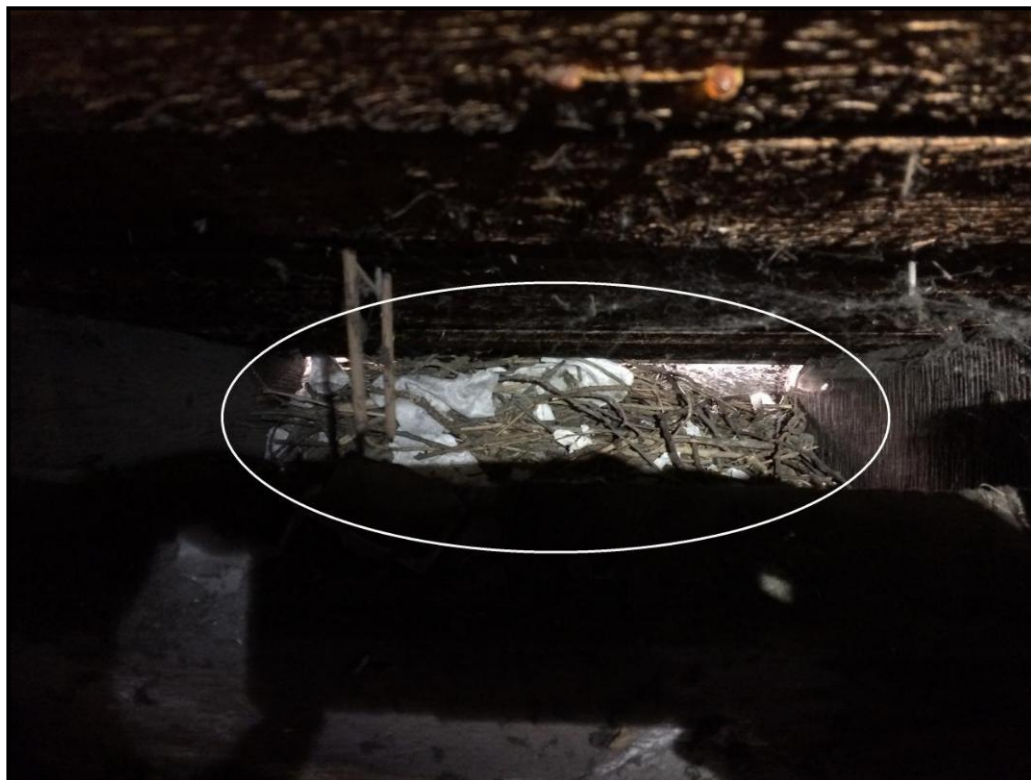
Obr. 4: Hnízdo kavky obecné (elipsa) na východní straně č. p. 271
