Ornitologický posudek domova pro seniory na ulici Slezská č. p. 23 v Bohumíně – Starém Bohumíně

Na základě objednávky Města Bohumín, zastoupeného paní Ing. Jitkou Ptoškovou, byl vypracován ornitologický posudek k zahájení stavební činnosti související s opravou střechy třípodlažní budovy s podkrovím domova pro seniory na ulici Slezská č. p. 23 v Bohumíně – Starém Bohumíně (okres Karviná, kraj Moravskoslezský).

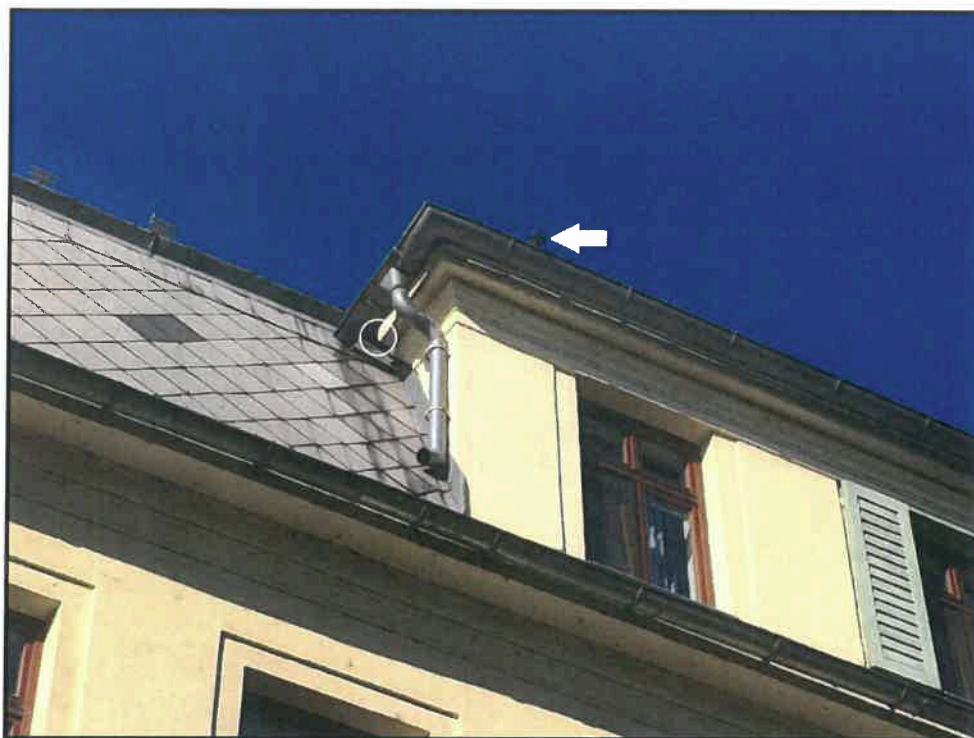
- U dutiny na atikové římse na SV rohu budovy (obr. 1 v Posudku) byl opakovaně pozorován jedinec rehka domácího (*Phoenicurus ochruros*). Hnízdění rorýsa obecného (*Apus apus*) ani kavky obecné (*Corvus monedula*) prokázáno nebylo, nicméně jedinci kavky obecné se zdržovali jak v blízkosti jedné dutiny na SV straně (obr. 1), tak na komínech budovy.
- Na budově byl pozorován výskyt několika jedinců holuba domácího (*Columba livia* f. *domestica*).
- Na pergole u JV rohu budovy se stále nachází hnízdo některého druhu pěvců (*Passeriformes*) (obr. 2 v Posudku), v jehož blízkosti byl pozorován rehek domácí.

Obr. 1: Dutina (elipsa) a jedinec kavky obecné (šipka) na SV straně budovy

- Ideálním postupem je ne zahajovat opravu střechy v blízkosti SV rohu budovy (do vzdálenosti 10 m) v období 1. 4. – 15. 6. V tomto období probíhá hnízdění kavky obecné a částečně také rehka domácího a dalších druhů pěvců.

- Neprodleně po výstavbě lešení na kterékoliv straně budovy v kteroukoliv roční dobu zkontroluje prokázaná a potenciální stanoviště ptáků (a netopýrů) zástupce Slezské ornitologické společnosti (ekologický dozor), který případně stanoví bezkonfliktní postup stavebních prací a způsob zachování stanovišť zvláště chráněných druhů.

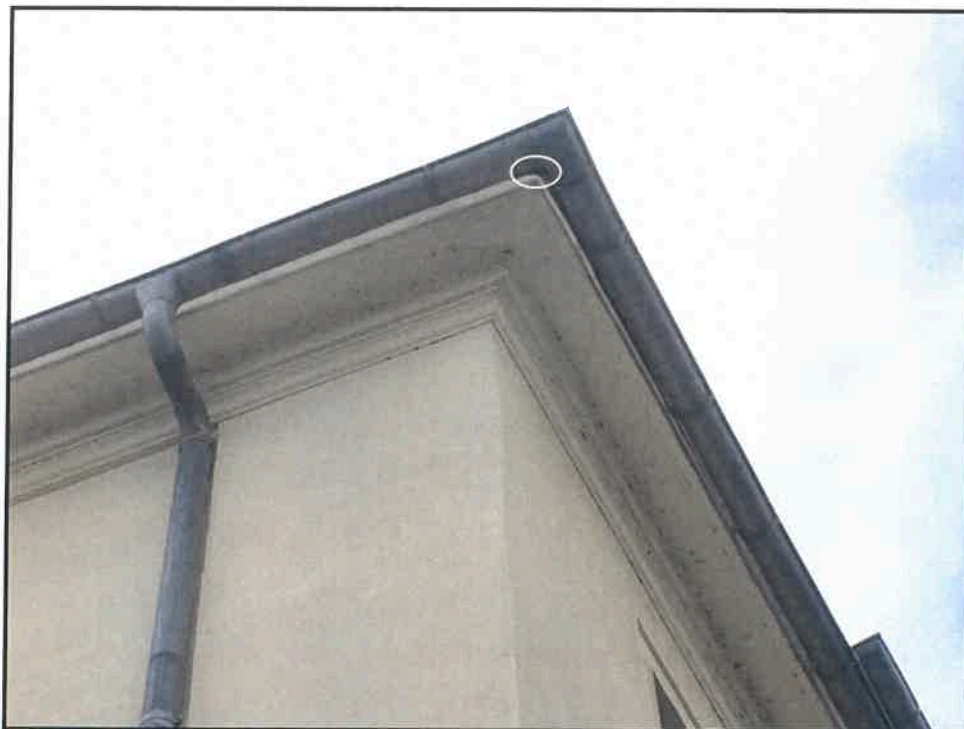
- Na půdách byly nalezeny jen pobytové stopy holuba domácího (*Columba livia f. domestica*), nicméně některé části půdních prostor nebylo možno kvůli nepřístupnosti zkontrolovat.
- V SV rohu atikové římsy budovy se nachází dutina (obr. 1), která byla v roce 2018 hnízdištěm kavky obecné (*Corvus monedula*) (viz Portál ISOP). Po obvodu atikové římsy se nachází více menších dutin, které představují potenciální přístupová místa ke hnízdištím rorýsa obecného (*Apus apus*) a/nebo některých druhů pěvců (*Passeriformes*).
- Na pergole u JV rohu budovy bylo nalezeno staré hnízdo některého druhu pěvců (obr. 2).

Obr. 1: Dutina (elipsa) na SV rohu atikové římsy – hnízdiště kavky obecné v roce 2018

• Vzhledem k plánované realizaci stavebních prací v letech 2023–2024 je ideálním postupem provést (objednat) kontrolu aktuálního stavu hnízdění ptáků v druhé polovině května 2022. Cílem kontroly je potvrdit/vyloučit hnízdění kavky obecné, rorýsa obecného, příp. dalších druhů ptáků a navrhnout bezkonfliktní postup stavebních prací (v případě hnízdění kavky obecné a/nebo rorýsa obecného bude podána žádost o udělení výjimky k ničení sídel a/nebo rušení).

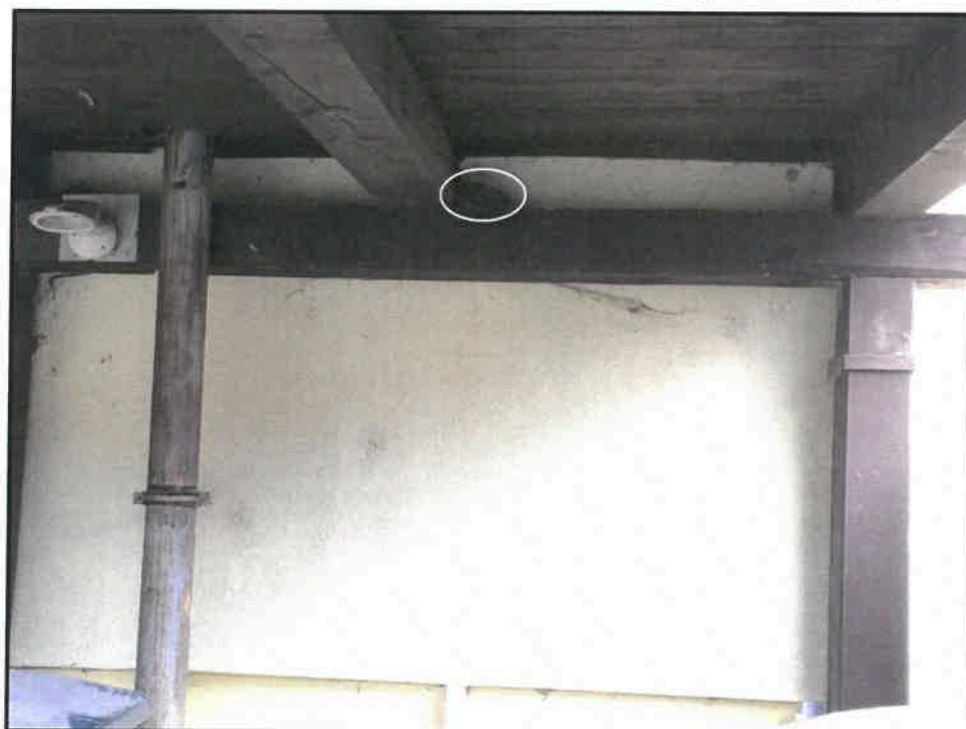
Obr. 2: Hnízdo některého druhu pěvců (elipsa) na pergole u JV rohu budovy
