PŮDORYS KROVU
- stávající stav+bourací práce

PŮDORYS STŘECHY
- stávající stav+bourací práce

"STAVEBNÍ ÚPRAVY BYTOVÉHO DOMU - ul. PALACKÉHO č.p. 760 A 761 v BOHUMÍNĚ"		ING. PAVEL STOKLASA PROJEKT / STUDIO B. NĚMCOVÉ 20, 746 01 OPAVA	
MĚSTO BOHUMÍN, MASARYKOVA 158, 735 81 BOHUMÍN		Ing. 777 226 995 e-mail: projekt.studio@seznam.cz	
D. 1.1 ARCHITEKTONICKO - STAVEBNÍ ŘEŠENÍ		11/2021	
PŮDORYS KROVU, PŮDORYS STŘECHY - stávající stav+bourací práce		1:100	
D.1.1.b.-02		0421/003

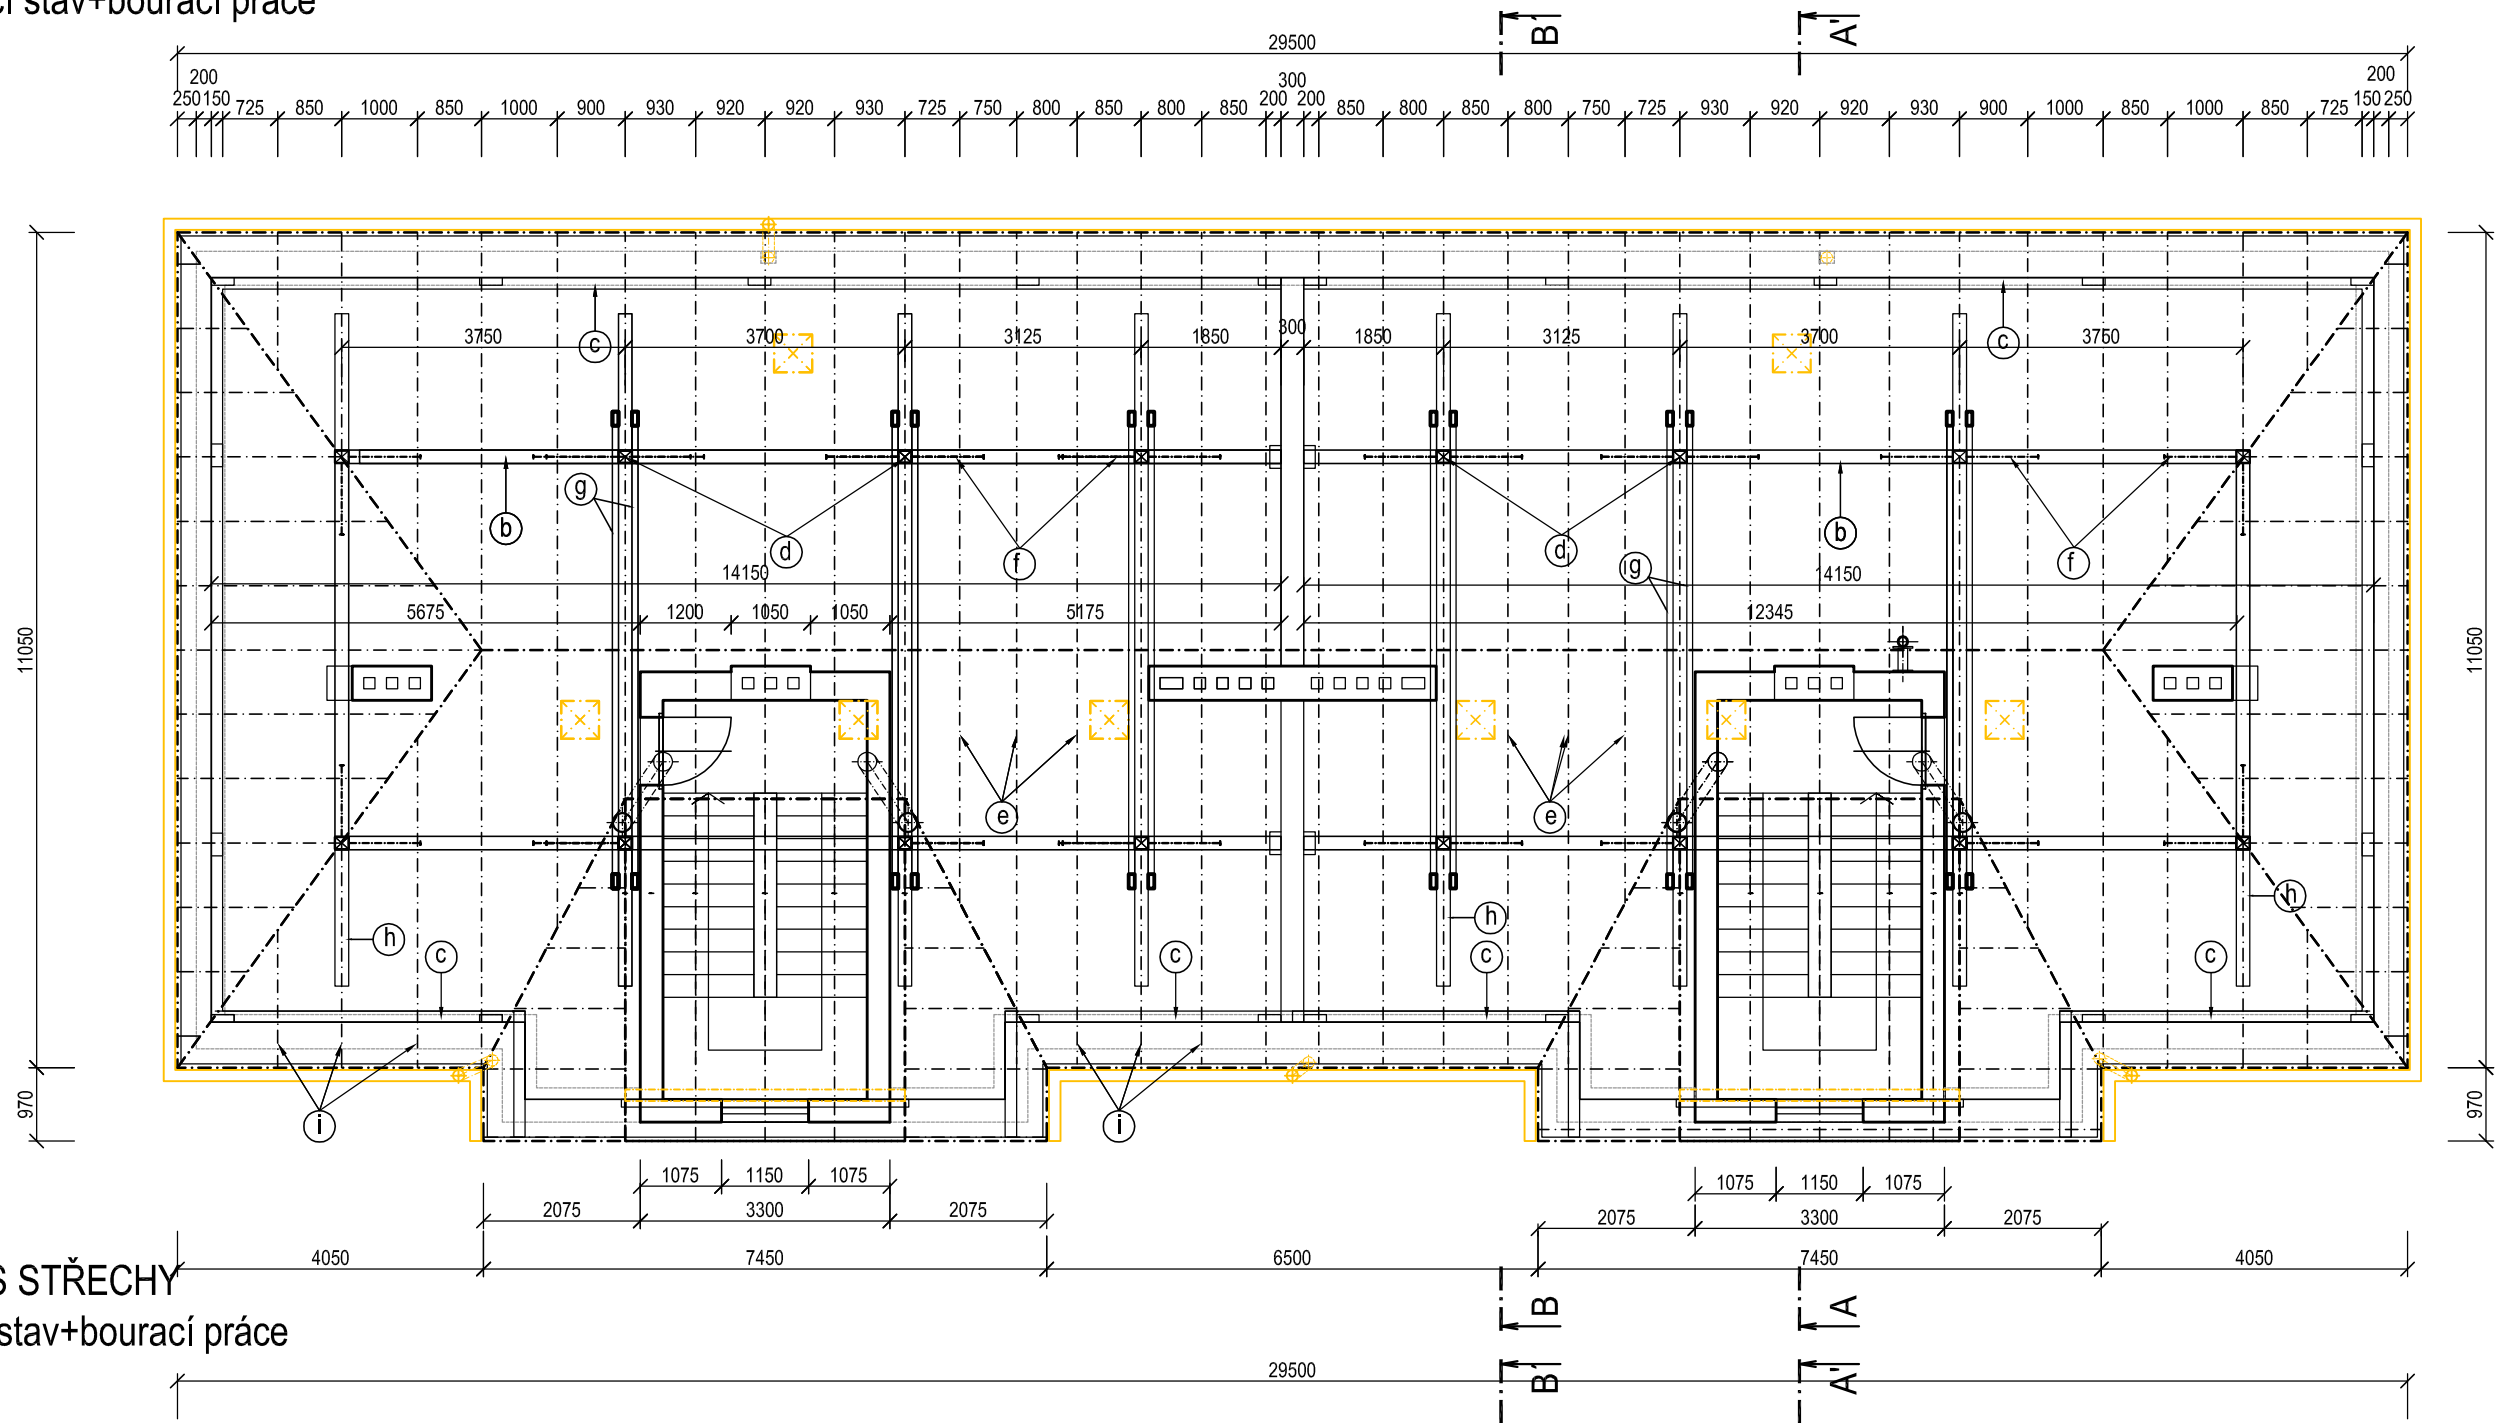
položka	průřez (mm)	prvek krovu	délka (m/1 prvek)
KROV-VAZNICOVÁ SOUSTAVA-STOJATÁ STOLICE-PALACKÉHO 760,761			
a	tl. 25 mm	bednění střechy	~565,0 m2/plocha bednění střechy
b	180/200	vaznice	~70,4/celá střecha
c	150/150	pozednice	~89,7/celá střecha
d	160/180	sloupek	2,25/1 sloupek
e	120/120	krokev	7,1/1 krokev
f	120/140	pásek	1,5/1 pásek
g	2x80/160	kleština	6,9 kleština
h	120/150	vzpěra	2,1/1 vzpěra
i	120/140	námětky-okap	1,3/1 krokev

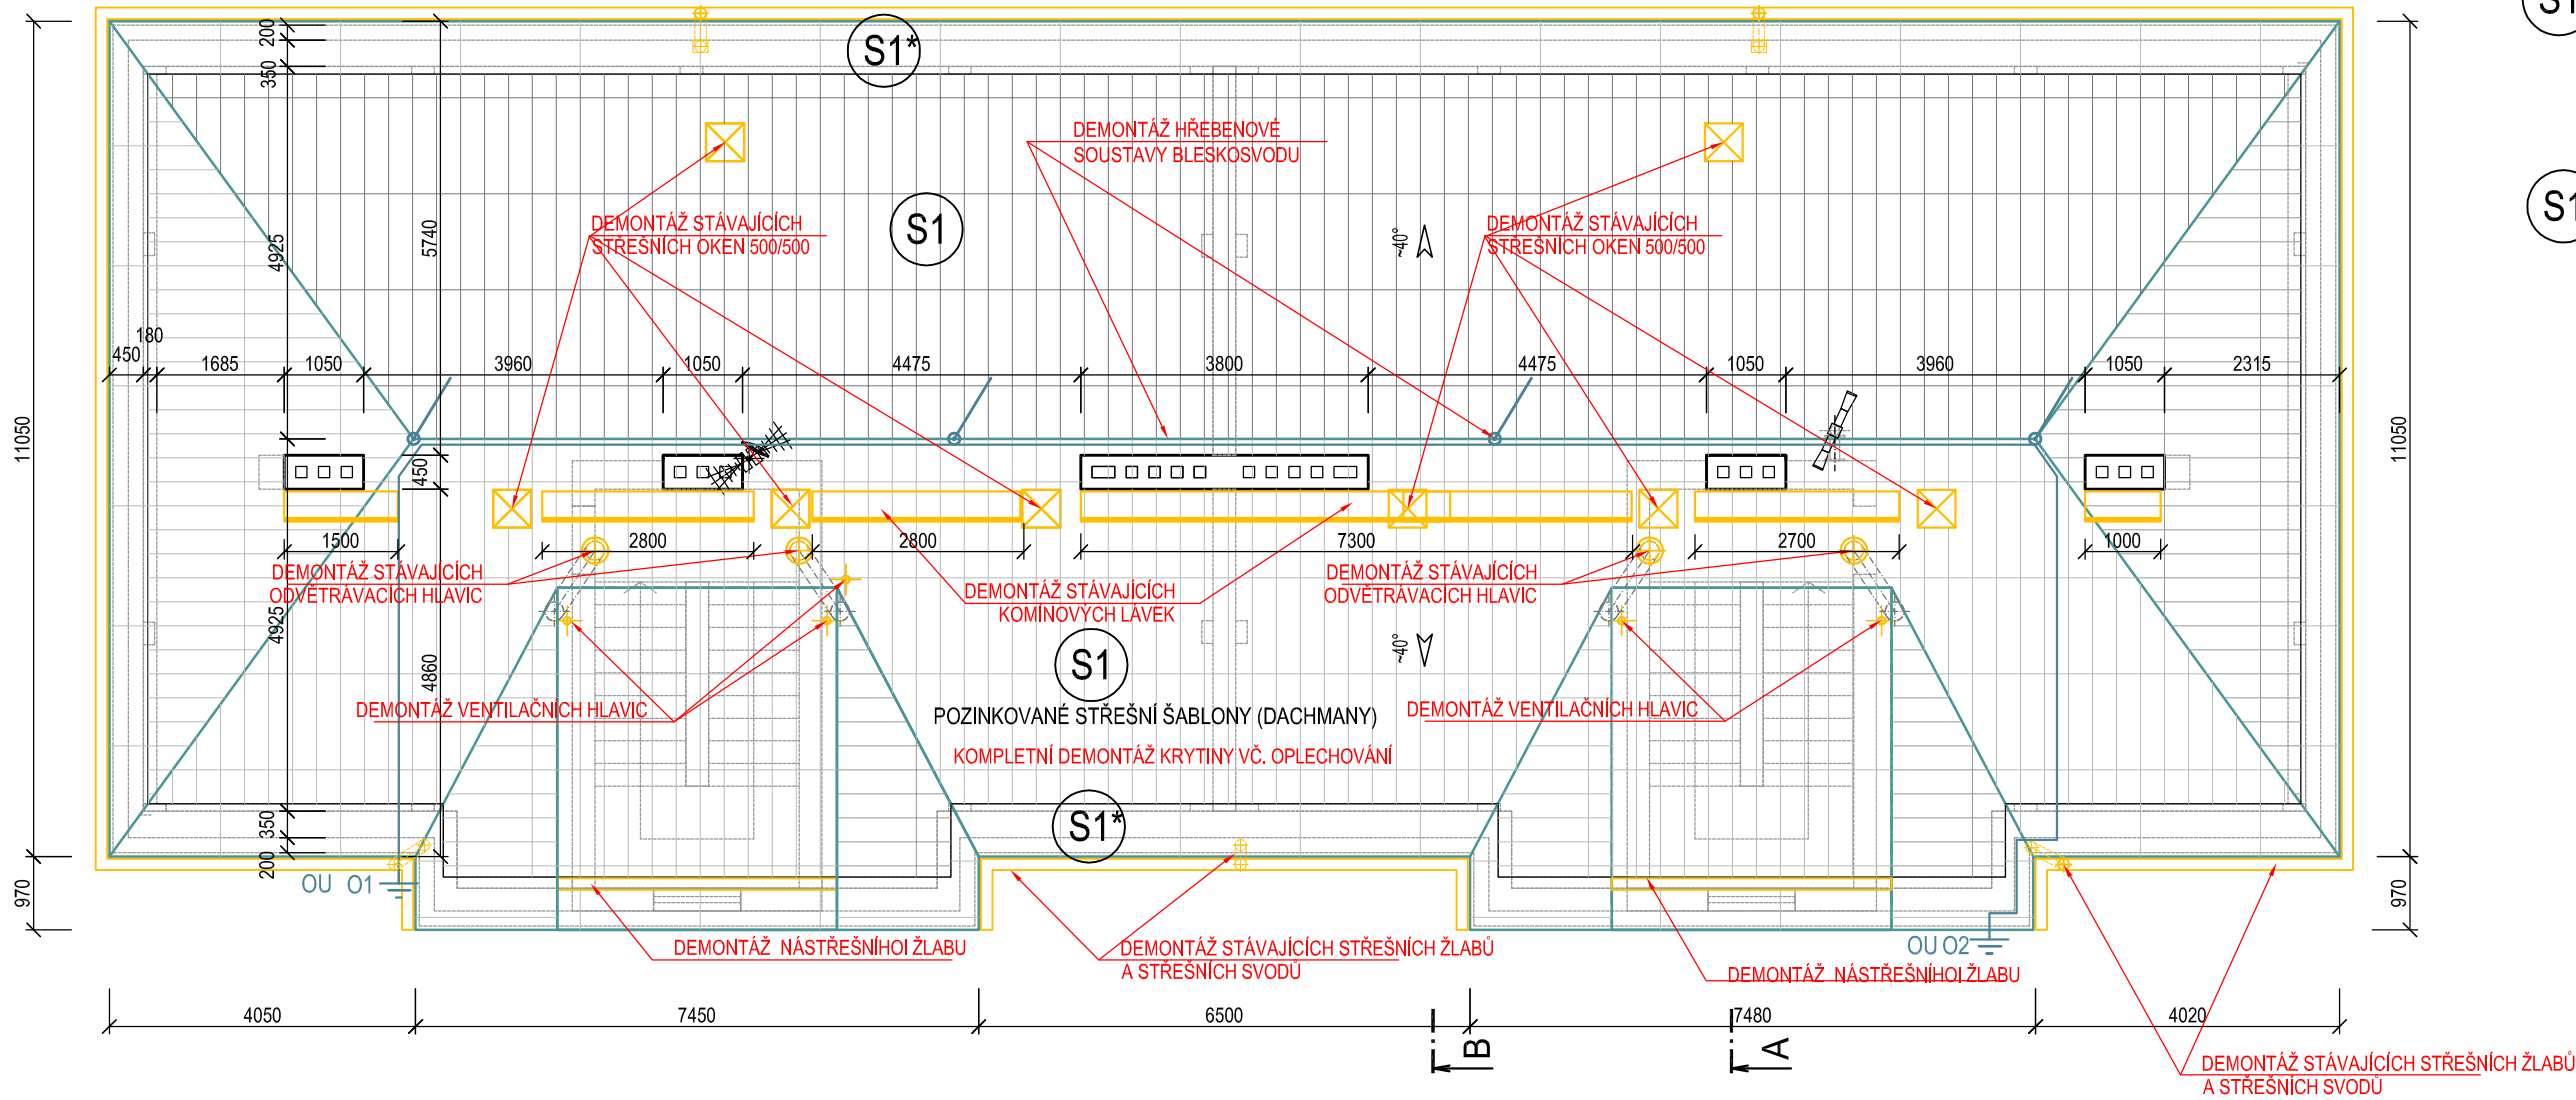
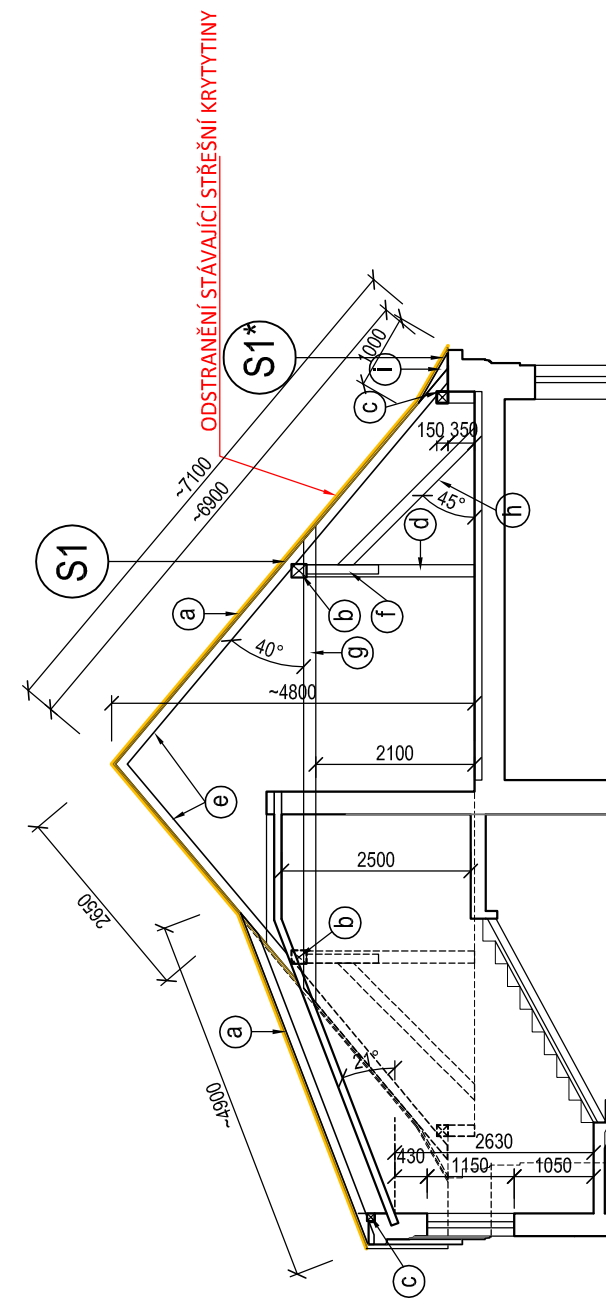
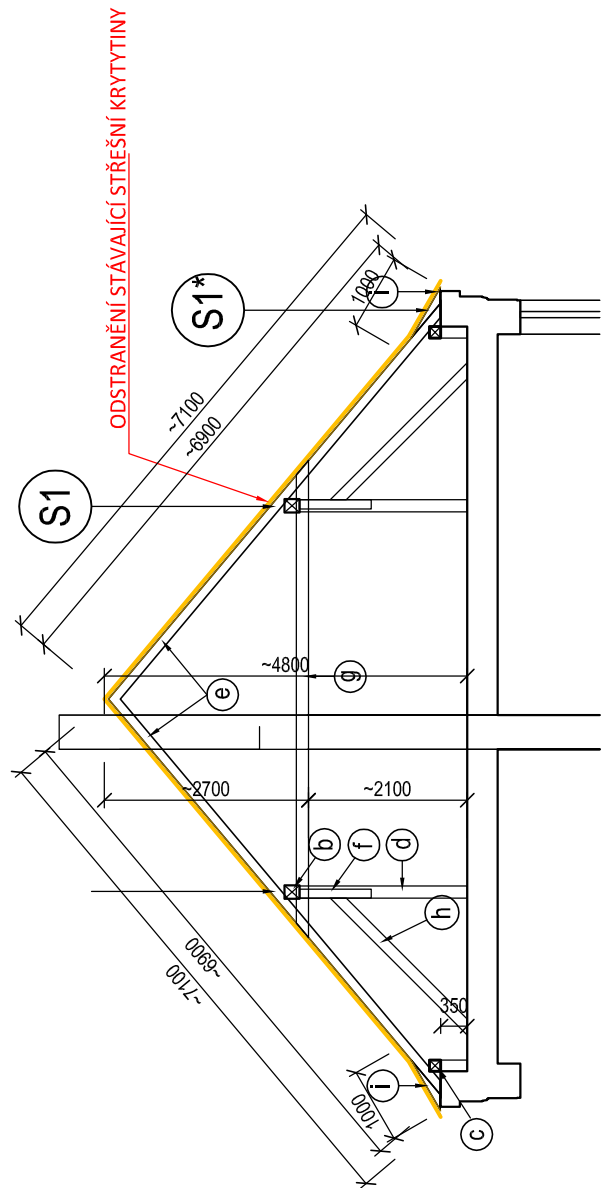
- S1 STŘECHA
- POZINKOVANÉ STŘEŠNÍ ŠABLONY (DACHMANY) 2 MM
 - LEPENKA A500H 5MM
 - DŘEVĚNÝ ZÁKLOP 25 MM
 - DŘEVĚNÉ KROKVE 120/120 MM 120 MM
 - PŮDNÍ PROSTOR
- S1* STŘECHA
- (okapy - střešní námětky, šíře pásu cca 1,5 m po celé délce okapy)
- FALCOVANÁ STŘEŠNÍ KRYTINA 2 MM
 - SE STOJATÝMI DRÁŽKAMI 5MM
 - LEPENKA A500H 25 MM
 - DŘEVĚNÝ ZÁKLOP 120 MM
 - DŘEVĚNÉ KROKVE 120/120 MM 120 MM
 - PŮDNÍ PROSTOR
