Předběžný ornitologicko-chiropterologický posudek bytových domů na ulici Seifertova č. p. 602–603 v Bohumíně – Novém Bohumíně

podle „Metodiky posuzování staveb z hlediska výskytu obecně a zvláště chráněných synantropních druhů živočichů“

Na základě objednávky Města Bohumín, zastoupeného panem Zdeňkem Kolaříkem, byl vypracován předběžný ornitologicko-chiropterologický posudek k zahájení stavební činnosti související s rekonstrukcí valbové střechy a zateplením třípodlažních bytových domů na ulici Seifertova č. p. 602–603 v Bohumíně – Novém Bohumíně (okres Karviná, kraj Moravskoslezský).

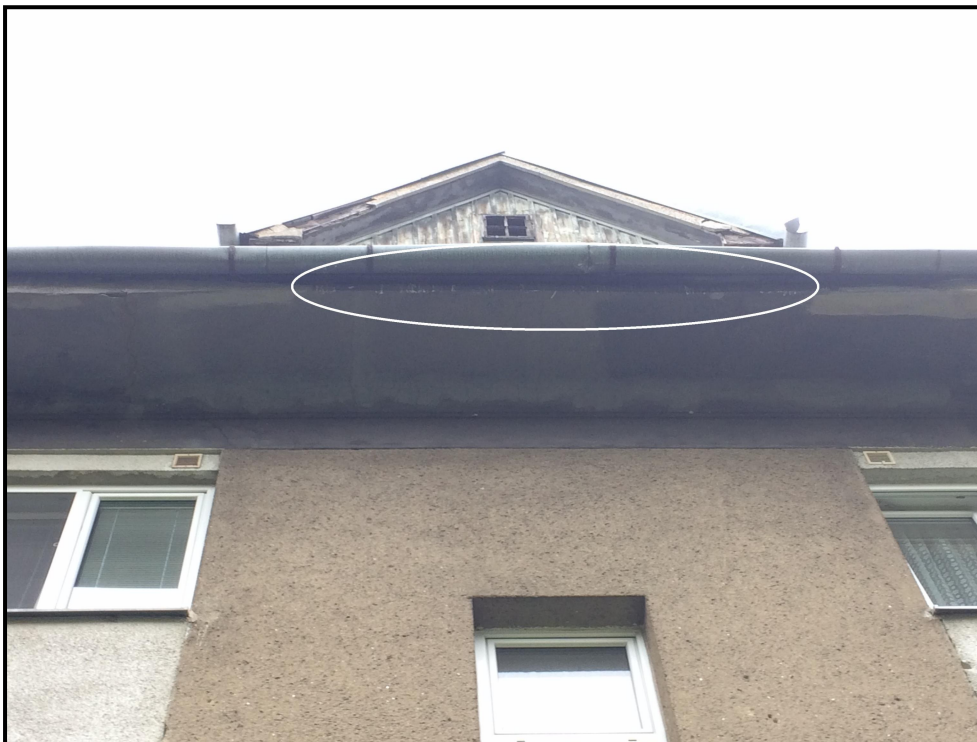
- Prostor mezi pozednicí a okrajem střechy nebylo možno vzhledem k zazdění zkontrolovat. Při pohledu zvenku jsou zejména na západní a východní straně č. p. 603 patrné stopy trusu ptáků (obr. 1) svědčící o využívání tohoto prostoru rorýsem obecným (*Apus apus*) a/nebo pěvcí (*Passeriformes*).

Obr. 1: Příklad trusu ptáků (elipsa) na atikové římse západní strany č. p. 603 –
pravděpodobné hnízdiště rorýsa obecného a/nebo pěvců

- K realizaci stavebních úprav bloku bude nutno (ideálně s min. dvouměsíčním předstihem) požádat Krajský úřad Moravskoslezského kraje o udělení výjimky ze základních podmínek ochrany min. kavky obecné – ničení sídel. V případě prokázání hnízdění rorýsa obecného bude žádost o výjimku rozšířena i na tento druh.

- Ideálním postupem je zahájit stavební práce na bloku nejdříve od srpna 2024. Při kontrole atikové římsy z lešení bude potvrzeno nebo vyvráceno hnízdění rorýsa obecného a stanoven následný postup (příp. příprava žádosti o výjimku k ničení sídel a rozsah kompenzačních opatření pro druh).

- Neprodleně po výstavbě lešení na kterékoliv straně bloku v kteroukoliv roční dobu zkontroluje prokázaná a potenciální stanoviště předmětných živočichů zástupce Slezské ornitologické společnosti (ekologický dozor), který případně stanoví bezkonfliktní postup stavebních prací a navrhne rozsah kompenzačních opatření pro netopýry (např. 2 ks dřevocementových budek typu IB VL 05 pro netopýry; viz www.jezirkabanat.cz/vestavna-budka-pro-netopyry-ib-vl-05/produkt/9181/30/).

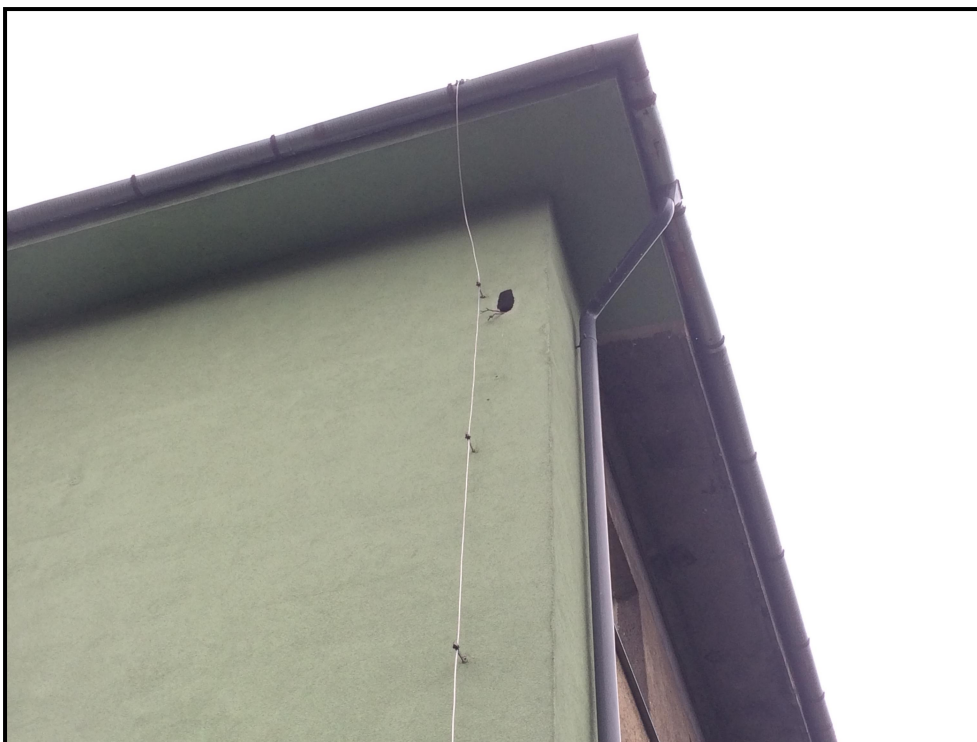
- Štitové strany bloků jsou zatepleny polystyrenem, v němž je vyklováno osm děr – tři díry na severním štítu byly zřejmě v letošním roce obsazeny špačkem obecným (*Sturnus vulgaris*) a min. jedna díra na jižním štítu je hnízdištěm kavky obecné (*Corvus monedula*) (patrný hnízdní materiál druhu; obr. 2).

Obr. 2: Hnízdiště kavky obecné v díře zateplení na štítové straně č. p. 603

- Vhodným kompenzačním opatřením za ztrátu hnízdiště kavky obecné je instalace 2 ks dřevocementových budek pro tento druh (viz www.bat-man.sk/hniezdna-budka-pre-vtaky-bnb-box-ap-6-z-drevobetonu-pre-kavky-a-mensie-sovy--otvor-85mm/) na štítovou stranu č. p. 603 po konzultaci se zástupcem Slezské ornitologické společnosti (ekologickým dozorem).
