Ornitologicko-chiropterologický posudek bytových domů na ulici Poděbradova č. p. 124–126 v Bohumíně – Novém Bohumíně

podle „Metodiky posuzování staveb z hlediska výskytu obecně a zvláště chráněných synantropních druhů živočichů“

Na základě objednávky Města Bohumín, zastoupeného paní Ing. Kateřinou Pálkovou, byl vypracován ornitologicko-chiropterologický posudek k zahájení stavební činnosti související s rekonstrukcí sedlové střechy a zateplením fasád (výměna okenních výplní se neplánuje) pětipodlažních bytových domů na ulici Poděbradova č. p. 124–126 v Bohumíně – Novém Bohumíně (okres Karviná, kraj Moravskoslezský).

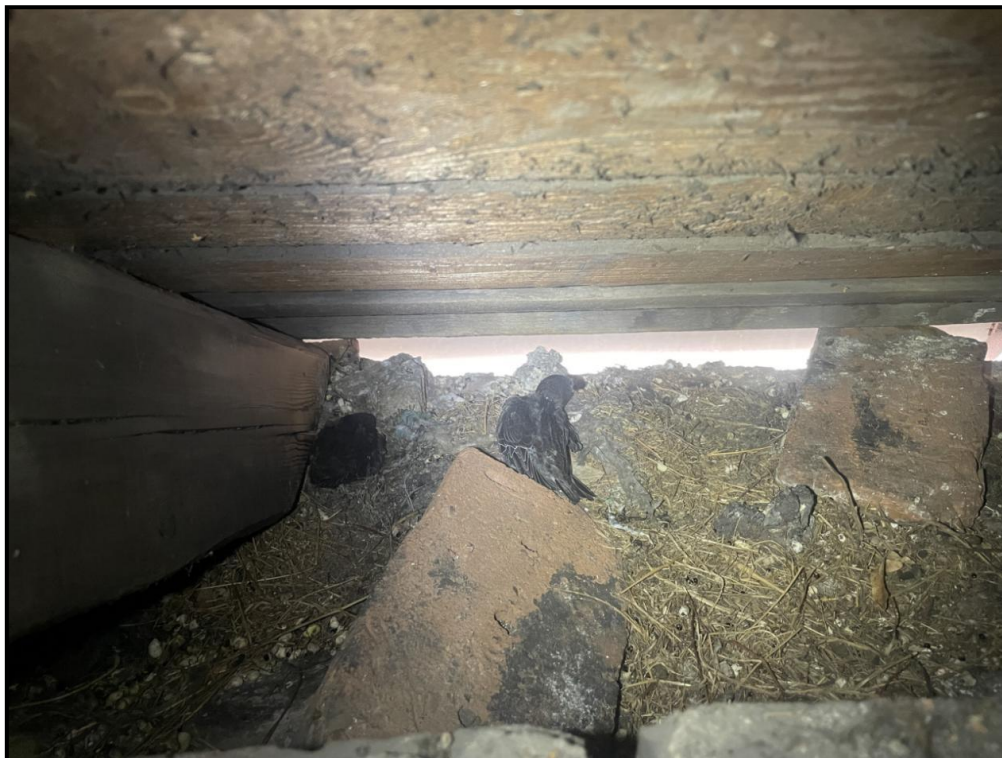
- Mezi pozednicemi a okraji střechy bloku bylo nalezeno 19 hnízdišť rorýsa obecného (*Apus apus*), z toho sedm na SZ straně bloku, po pěti na JV straně č. p. 124–125 (obr. 1) a JZ straně č. p. 124 a 126 a dvě hnízdiště na SV straně č. p. 124, jedno hnízdo kavky obecné (*Corvus monedula*) na JV straně č. p. 126 (obr. 2) a několik starých hnízd vrabců (*Passer* sp.).

Obr. 1: Hnízdo rorýsa obecného s mláďaty mezi pozednicí a okrajem střechy na JV straně č. p. 125

- Před zahájením stavebních prací je nutno obdržet výjimku (v rámci jednotného environmentálního stanoviska) Krajského úřadu Moravskoslezského kraje ze základních podmínek ochrany rorýsa obecného a kavky obecné – 1) ničení sídel (v každém případě) a 2) rušení jedinců (v případě provádění stavebních prací v období duben–červenec).

- Neprodleně po výstavbě lešení na kterékoliv straně bloku v kterékoliv roční době zkontroluje prokázaná a potenciální stanoviště předmětných živočichů zástupce Slezské ornitologické společnosti (ekologický dozor), který případně navrhne bezkonfliktní průběh stavebních prací.

- Vzhledem k plánovanému zániku dutin na atikových římsách bloku je vhodným kompenzačním opatřením instalace min. 20 ks dřevocementových budek pro rorýsa obecného (viz www.jezirkabanat.cz/vestavny-hnizdni-box-pro-roryse-x12551) a 1 ks dřevocementové budky pro kavku obecnou (viz www.bat-man.sk/hniezdna-budka-pre-vtaky-bnb-box-ap-6-z-drevobetonu-pre-kavky-a-mensie-sovy--otvor-85mm/), a to po konzultaci se zástupcem Slezské ornitologické společnosti (ekologickým dozorem).

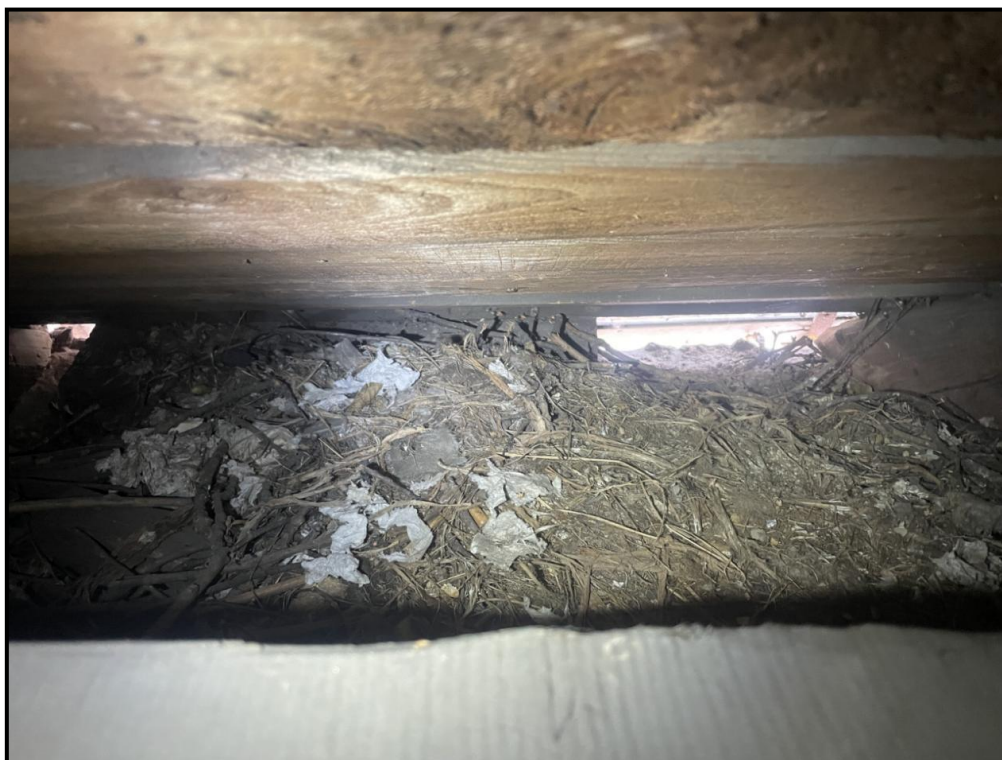
Obr. 2: Hnízdo kavky obecné mezi pozednicí a okrajem střechy na JV straně č. p. 126

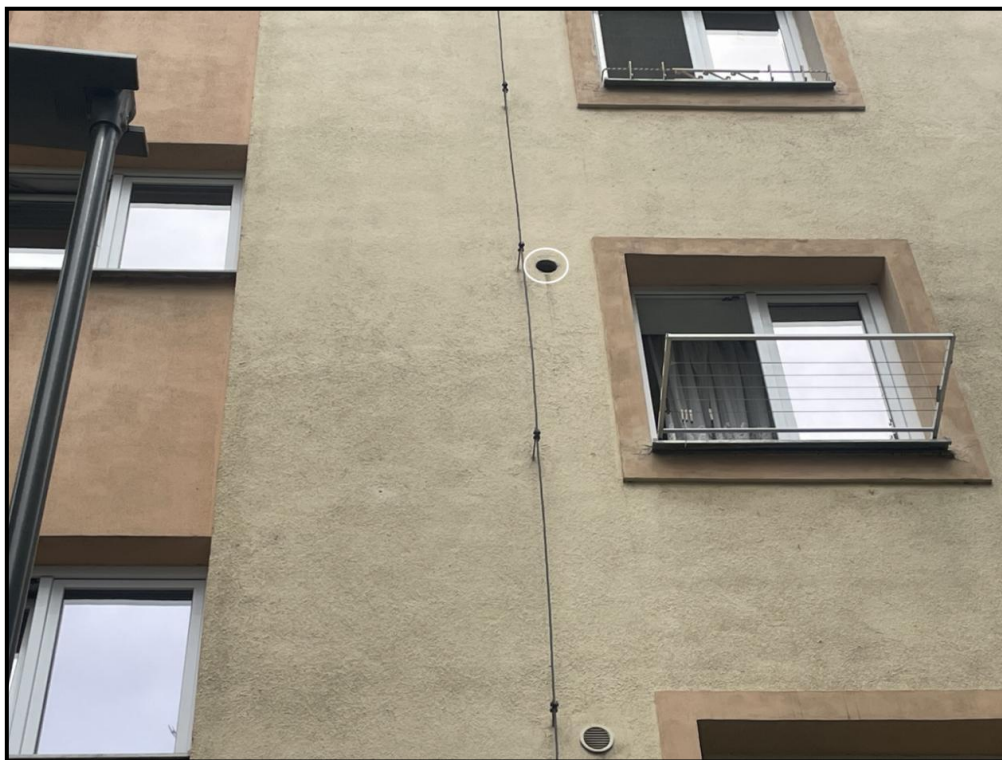
- Na JV straně č. p. 125 se nachází jeden ventilační otvor od interiéru bytu kruhového profilu bez mřížky (obr. 3), který představuje potenciální stanoviště pro rorýsa obecného a některé druhy pěvců (*Passeriformes*).

Obr. 3: Ventilační otvor od interiéru bytu bez mřížky (elipsa) na JV straně č. p. 125 –
potenciální stanoviště předmětných živočichů

- V případě plánovaného zahájení stavebních prací (výstavby lešení) v období duben–červenec je nutno všechny větší dutiny (s výškou min. 2,5 cm a délkou min. 4 cm) na čele atikových říms bloku a ventilační otvor bez mřížky na JV straně č. p. 125 zabezpečit proti hnízdění ptáků jednosměrnými uzávěrami (na JV straně č. p. 125 ideálně pásy králičího pletiva, jinde perlinkovými závěsy přichycenými k čelu římsy na bočních stranách či horní straně), a to po udělení výjimky a konzultaci se zástupcem Slezské ornitologické společnosti (ekologickým dozorem) v období března (v roce stavby).
