# SLEZSKÁ ORNITOLOGICKÁ SPOLEČNOST

## **Ornitologický posudek bytových domů na ulici Nerudova č. p. 881 a 883–884 v Bohumíně – Novém Bohumíně**

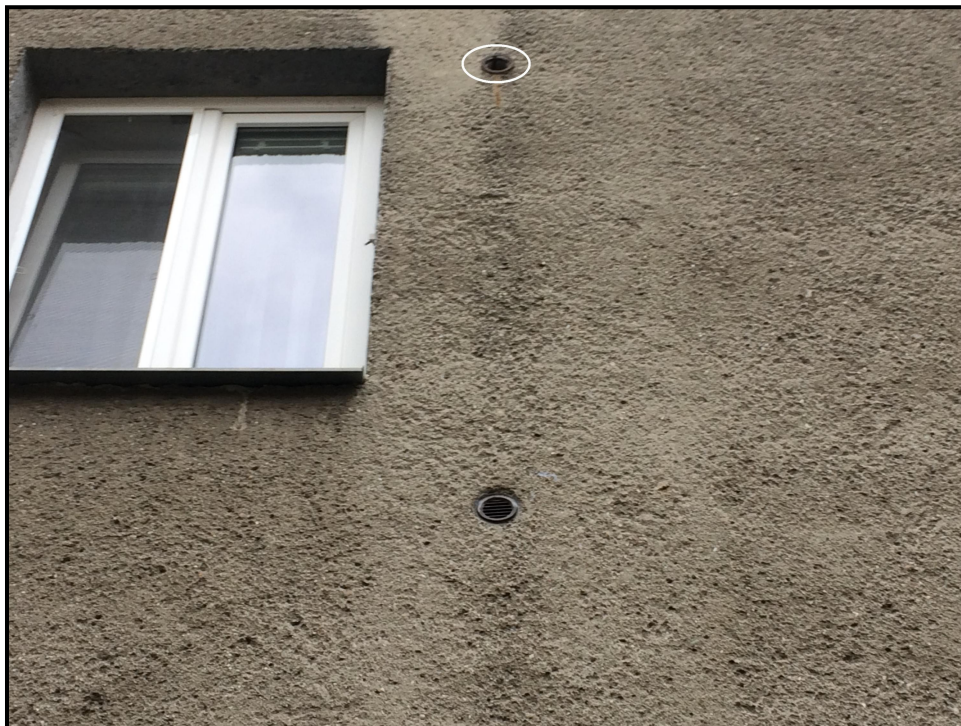
- Na blocích jsou situovány ventilační otvory od interiéru bytů, z nichž celkem čtyři na východní straně č. p. 881 nejsou osazeny mřížkami (obr. 1). Tyto otvory představují potenciální stanoviště pro rorýsa obecného a některé druhy pěvců (*Passeriformes*).

Obr. 1: Příklad ventilačního otvoru od interiéru bytu bez mřížky (elipsa) na východní straně č. p. 881 – potenciální hnízdiště ptáků

- V případě plánovaného zahájení stavebních prací po výše uvedeném datu je ideálním řešením k zamezení hnízdění ptáků na atikových římsách domů, ve ventilačních otvorech s chybějícími mřížkami na východní straně č. p. 883 a dírách v zateplení na severní straně č. p. 883–884 jejich osazení jednosměrnými uzávěrami, a to v období 15. 3. – 15. 4. 2023.

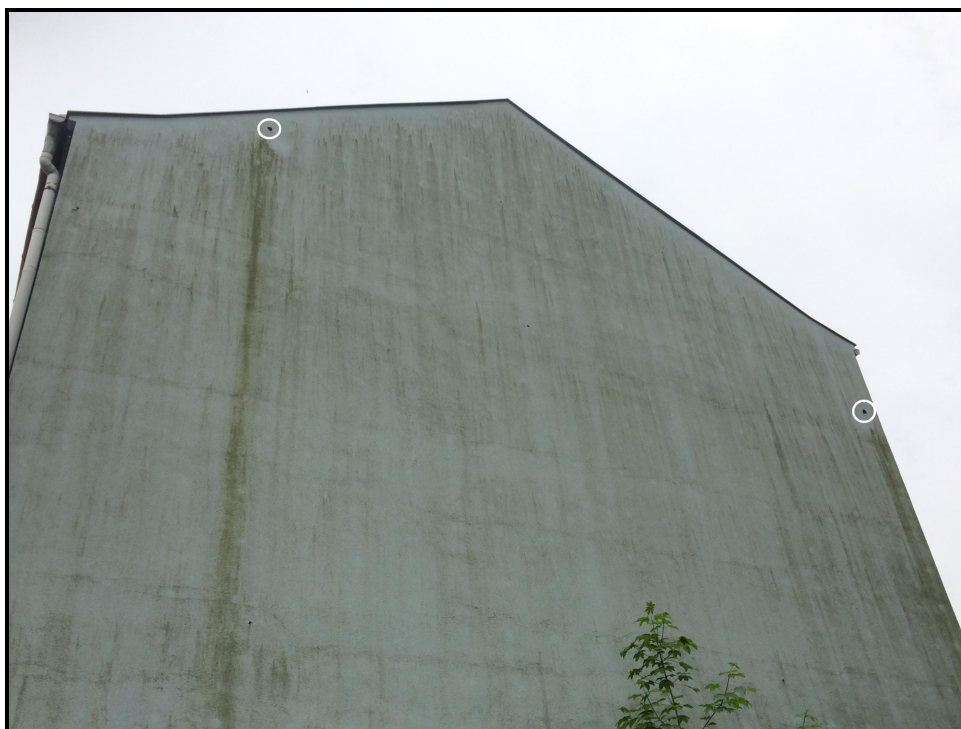
- Štítové strany bloků jsou zatepleny polystyrenem, v němž jsou vyklovány celkem tři díry – dvě na severní straně č. p. 883 (obr. 2), z nichž jedna byla při 1. kontrole obsazena špačkem obecným (*Sturnus vulgaris*) a během 2. kontroly rorýsem obecným, a jedna na severní straně č. p. 884. Díry rovněž představují potenciálně vhodná hnízdiště pro některé další druhy pěvců.

Obr. 2: Dvě díry v zateplení (elipsy) na štítové straně č. p. 883 – díra vlevo byla obsazena nejprve špačkem obecným a poté rorýsem obecným

- Vzhledem k zániku hnízdiště rorýsa obecného v díře v zateplení je vhodným řešením jeho kompenzace instalování dřevocementových budek s min. třemi komorami (viz [www.jezirkabanat.cz/vestavny-hnizdni-box-pro-roryse/produkt/8767/30/](http://www.jezirkabanat.cz/vestavny-hnizdni-box-pro-roryse/produkt/8767/30/)) na severní stranu č. p. 883. Přesné umístění budek s předstihem konzultovat se zástupcem Slezské ornitologické společnosti (ekologickým dozorem).
