Předběžný ornitologicko-chiropterologický posudek budov základní školy na ulici Čs. armády č. p. 1026 a 1193 v Bohumíně – Novém Bohumíně

podle „Metodiky posuzování staveb z hlediska výskytu obecně a zvláště chráněných synantropních druhů živočichů“

Na základě objednávky Města Bohumín, zastoupeného panem Ing. Daliborem Traskošem, MPA, byl vypracován předběžný ornitologicko-chiropterologický posudek k zahájení stavební činnosti související se zateplením fasád budov základní školy s plochými střechami na ulici Čs. armády č. p. 1026 a 1193 v Bohumíně – Novém Bohumíně (okres Karviná, kraj Moravskoslezský).

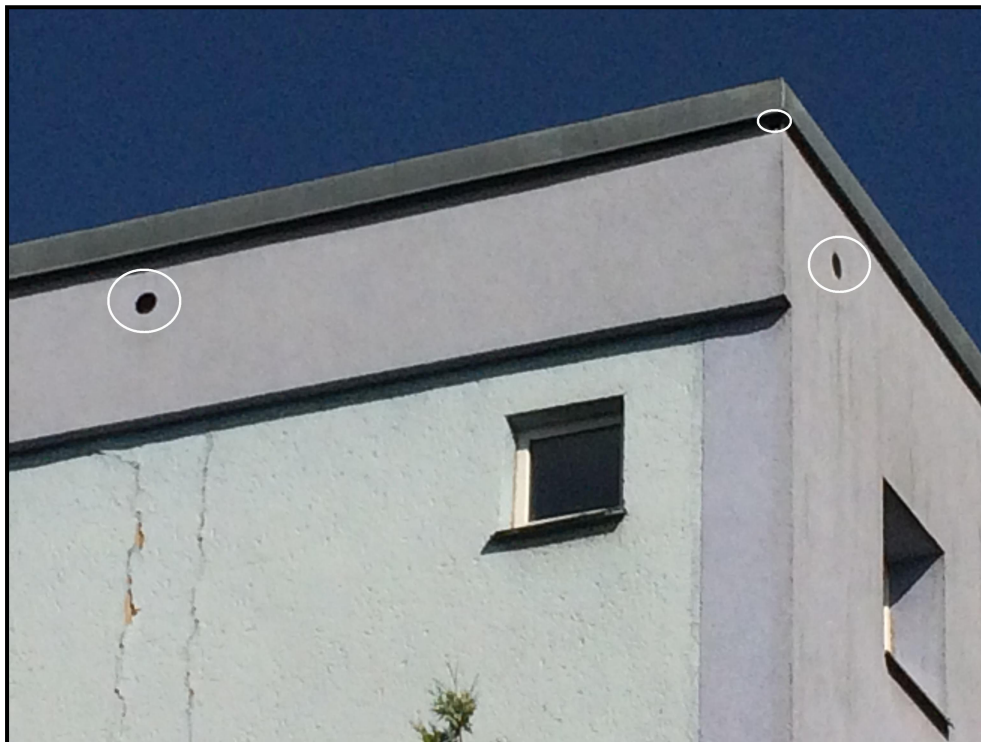
- **Budova A.** V zateplení pod střešním plechem třípodlažní budovy jsou od šplhavců (*Piciformes*) vyklovány dvě díry u SV a JZ rohu (obr. 1), které představují potenciální stanoviště pro rorýsa obecného (*Apus apus*), pěvce (*Passeriformes*) a netopýry. U SV rohu jsou situovány také dva podstřešní ventilační otvory kruhového profilu bez mřížek (obr. 1), přičemž jeden z nich je podle otisků rýdovacích per stanovištěm kavky obecné (*Corvus monedula*); oba otvory jsou také potenciálním stanovištěm výše uvedených živočichů.

Obr. 1: Díra (malá elipsa) v zateplení a dva podstrešní ventilační otvory bez mřížek (velké elipsy) u SV rohu budovy A – stanoviště kavky obecné (velká elipsa vlevo) a potenciální stanoviště dalších předmětných živočichů

● V případě plánovaného zahájení stavebních prací (výstavby lešení) v období duben–červenec je nutno všechny větší díry a dutiny v zateplení (s výškou min. 2,5 cm a délkou min. 4 cm) a všechny podstřešní ventilační otvory s chybějícími či porušenými mřížkami na budovách zabezpečit proti hnízdění ptáků jednosměrnými uzávěrami (závěsy přichycené na fasádu jen v horní či jedné části), a to po konzultaci se zástupcem Slezské ornitologické společnosti (ekologickým dozorem) v období března (v roce stavby jednotlivých budov).

- Vzhledem k rozsáhlému poškození fasád šplhavci doporučujeme zvážit zateplení budov (zejména B–D) minerální vatou, která je jediným vysoce účinným řešením proti ničení fasád šplhavci.

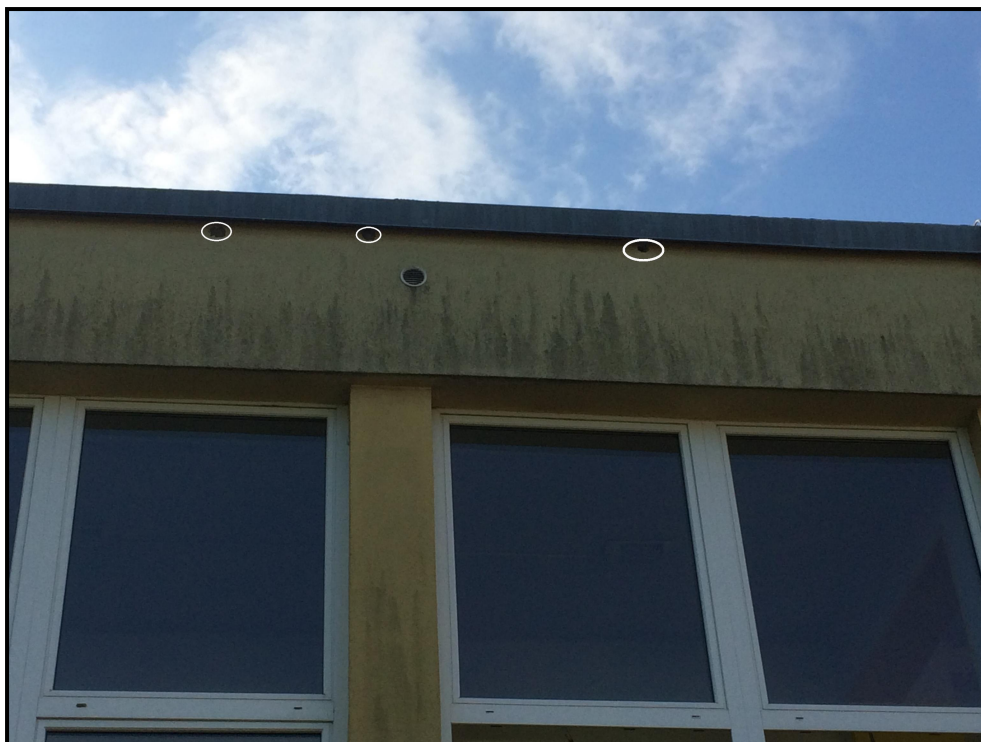
- **Budova B.** Pod střešním plechem dvoupodlažní budovy jsou od šplhavců vyklovány celkem čtyři díry na SZ a JV straně (obr. 2); další díry v zateplení jsou aktuálně zaslepeny. Díry v zateplení skýtají potenciální stanoviště pro rorýsa obecného, pěvce a netopýry.

Obr. 2: Příklad děr (elipsy) v zateplení na SZ straně budovy B – potenciální stanoviště předmětných živočichů

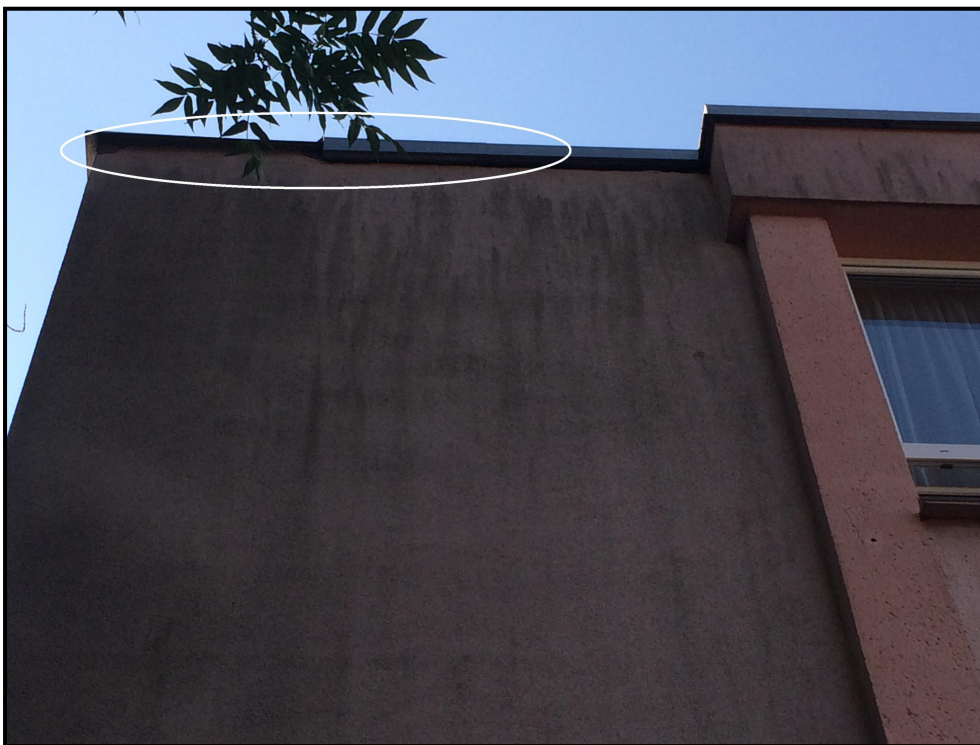
● **Budova D.** Pod střešním plechem třípodlažní budovy se nachází velká dutina u severního rohu (obr. 3) a od šplhavců jsou zde vyklovány celkem dvě díry na SV a JV straně; další díry v zateplení jsou aktuálně zaslepeny. Na JV straně budovy je situován také jeden podstřešní ventilační otvor kruhového profilu bez mřížky. Všechna tato místa skýtají potenciální stanoviště pro rorýsa obecného, pěvce a netopýry.

Obr. 3: Velká dutina (elipsa) pod střešním plechem u severního rohu budovy D – potenciální stanoviště předmětných živočichů

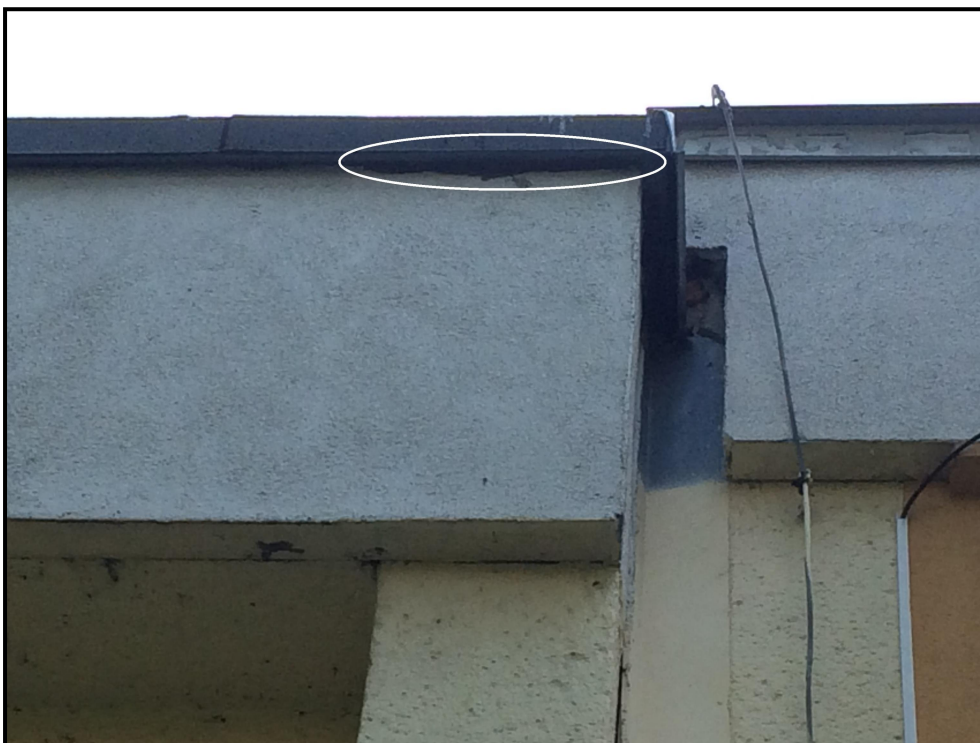
● **Budova E.** Pod střechou tělocvičny se nachází větší dutina (obr. 4) a velká díra (stanoviště kavky obecné; obr. 5) na JZ straně, dvě menší díry v zateplení u západního rohu a na SV straně a dva ventilační otvory s chybějícími lamelami na téže straně budovy (vše také potenciální stanoviště výše uvedených živočichů).

Obr. 4: Velká dutina (elipsa) pod střešním plechem na JZ straně budovy E – potenciální stanoviště předmětných živočichů

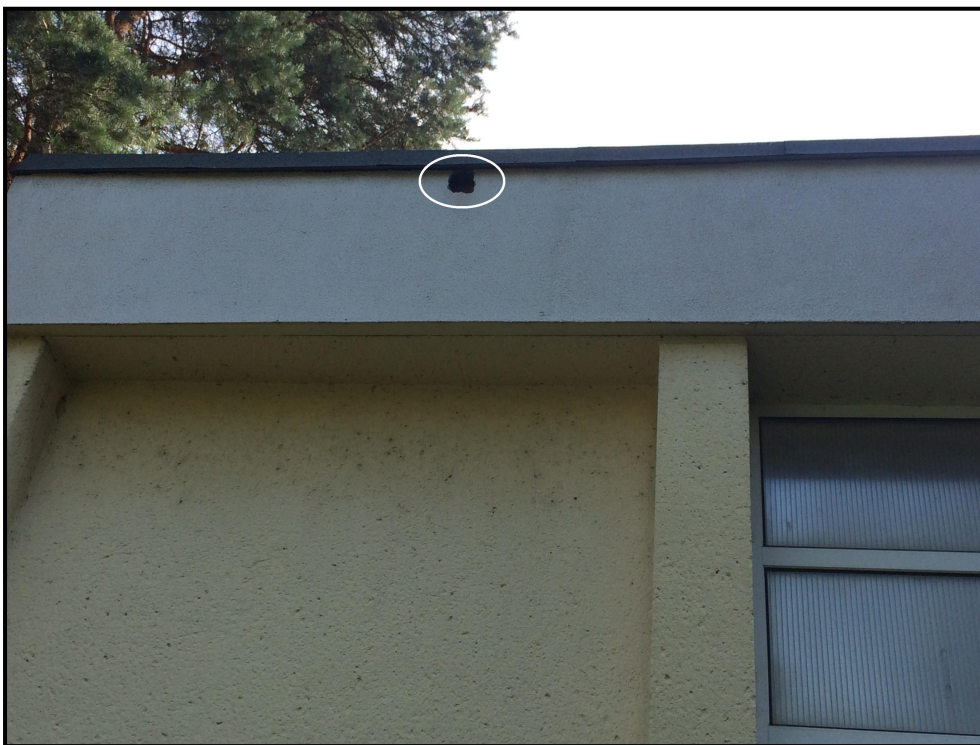
Obr. 5: Díra v zateplení s otisky rýdovacích per kavky obecné (elipsa) na JZ straně budovy E

● K realizaci stavebních úprav budov je nutno (ideálně s min. dvouměsíčním předstihem) požádat Krajský úřad Moravskoslezského kraje o udělení výjimky ze základních podmínek ochrany rorýsa obecného a kavky obecné – 1) ničení sídel (v každém případě) a 2) rušení jedinců (v případě provádění prací v období duben–červenec).

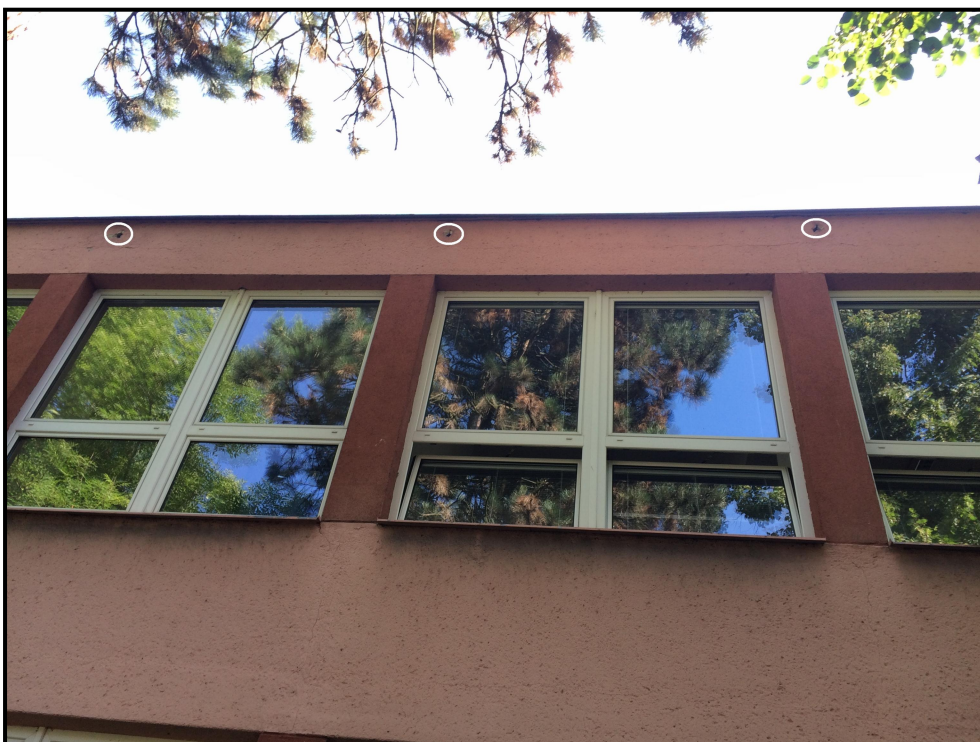
● **Budova F.** Na dvoupodlažní budově se nalézají podstřešní ventilační otvory užšího průměru částečně bez mřížek, přičemž cca pět z nich má vhodné parametry i pro hnízdění rorýsa obecného – v jednom otvoru na JZ straně budovy bylo hnízdění druhu prokázáno (obr. 6). Tato stanoviště jsou registrovaným prokázaným hnízdištěm 2–10 párů druhu z roku 2016 (viz Portál ISOP).

Obr. 6: Příklad tří podstřešních ventilačních otvorů bez mřížek vhodných také pro rorýsa obecného (elipsy) na JZ straně budovy F – v otvoru uprostřed bylo hnízdění druhu prokázáno

● Vzhledem k plánovanému zániku podstřešních ventilačních otvorů na budově F (J. Hock in litt.) a děr či dutin v zateplení je vhodným kompenzačním opatřením instalace min. 10 ks dřevocementových budek pro rorýsa obecného (viz www.jezirkabanat.cz/vestavny-hnizdni-box-pro-roryse/produkt/8767/30/) a 2 ks dřevocementových budek pro kavku obecnou (www.bat-man.sk/hniezdna-budka-pre-vtaky-bnb-box-ap-6-z-drevobetonu-pre-kavky-a-mensie-sovy--otvor-85mm/) na štítové strany budov, a to po konzultaci se zástupcem Slezské ornitologické společnosti (ekologickým dozorem).

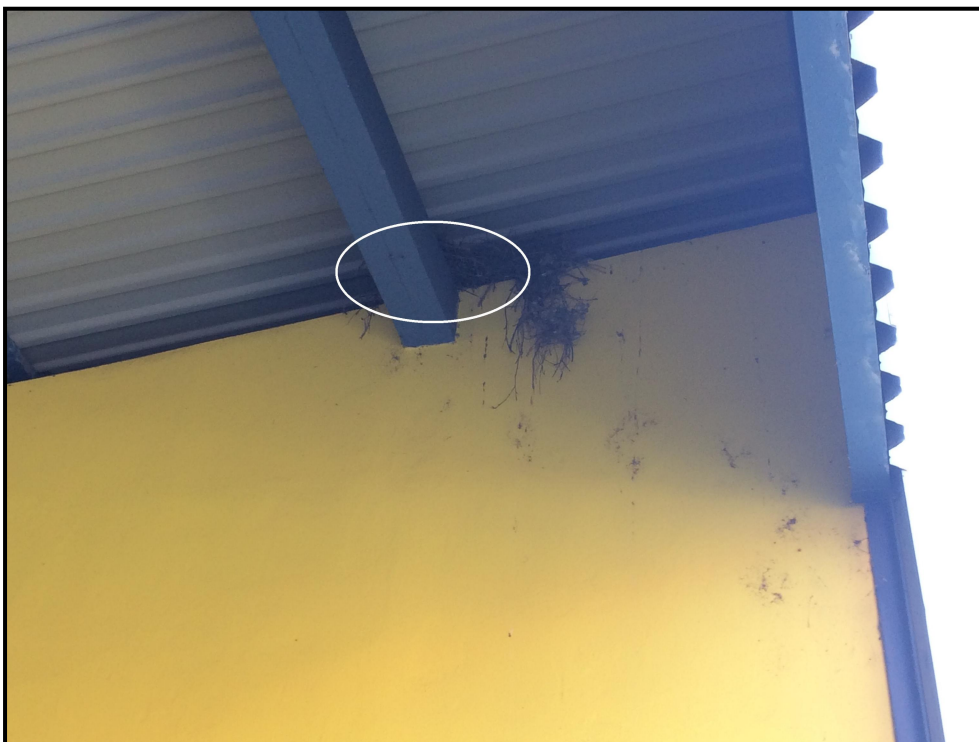
● **Budova H.** Na spodní straně zastřešení jednopodlažní budovy bylo nalezeno hnízdo měkkozobých (*Columbiformes*) (obr. 7).

Obr. 7: Hnízdo měkkozobých (elipsa) na spodní straně zastřešení budovy H
