Předběžný ornitologicko-chiropterologický posudek bytových domů na ulici Husova č. p. 553, 561, 786 a 792 v Bohumíně – Novém Bohumíně

podle „Metodiky posuzování staveb z hlediska výskytu obecně a zvláště chráněných synantropních druhů živočichů“

Na základě objednávky Města Bohumín, zastoupeného panem Zdeňkem Kolaříkem, byl vypracován předběžný ornitologicko-chiropterologický posudek k zahájení stavební činnosti související s rekonstrukcí valbových střech a zateplením třípodlažních bytových domů na ulici Husova č. p. 553, 561, 786 a 792 v Bohumíně – Novém Bohumíně (okres Karviná, kraj Moravskoslezský).

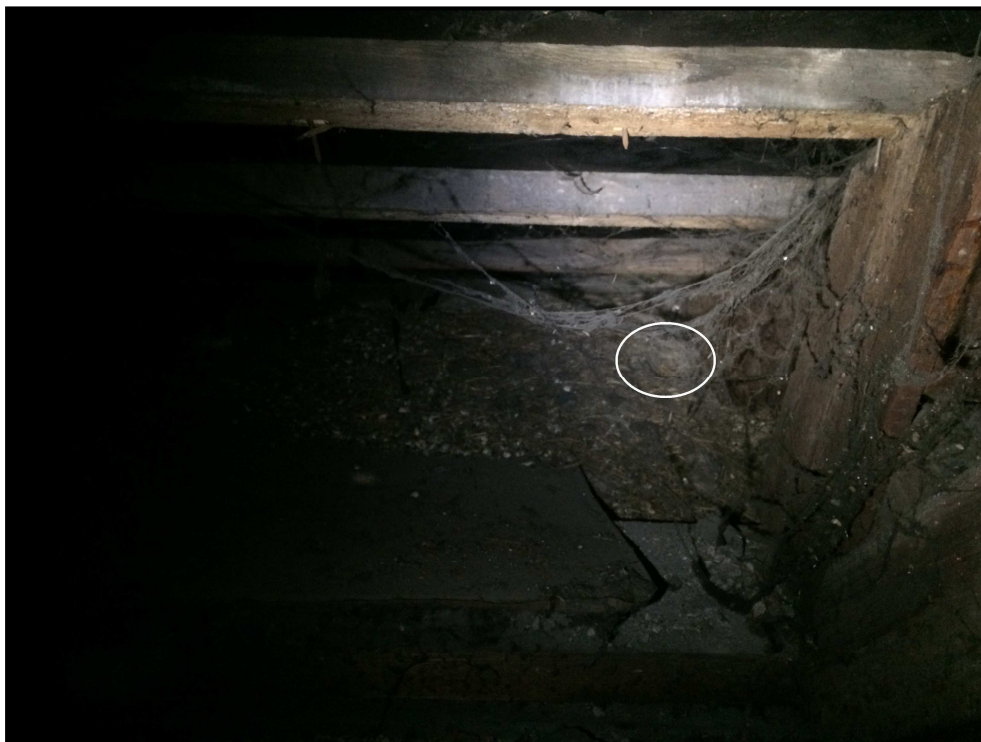
- Mezi pozednicemi a okraji střech bylo zjištěno 10 hnízdišť rorýsa obecného (*Apus apus*), a to sedm na č. p. 553 a 561 a tři v nárožích č. p. 792 (obr. 1), a několik starých hnízdišť vrabců (*Passer* sp.). Rovněž pozednicový prostor č. p. 786 je evidovaným možným hnízdištěm min. 2 párů rorýsa obecného z toku 2010 (viz Portál ISOP).

Obr. 1: Hnízdo rorýsa obecného (elipsa) mezi pozednicí a okrajem střechy u nároží č. p. 792

- K realizaci stavebních úprav bloku je nutno (ideálně s min. dvouměsíčním předstihem) požádat Krajský úřad Moravskoslezského kraje o udělení výjimky ze základních podmínek ochrany rorýsa obecného – rušení jedinců (v případě provádění prací v období květen–červenec) a ničení sídel (v každém případě).

- Vhodným kompenzačním opatřením za ztrátu hnízdišť rorýsa obecného je instalace min. 15 ks dřevocementových budek pro tento druh (viz www.jezirkabanat.cz/vestavny-hnizdni-box-pro-roryse/produkt/8767/30/) po konzultaci se zástupcem Slezské ornitologické společnosti (ekologickým dozorem).

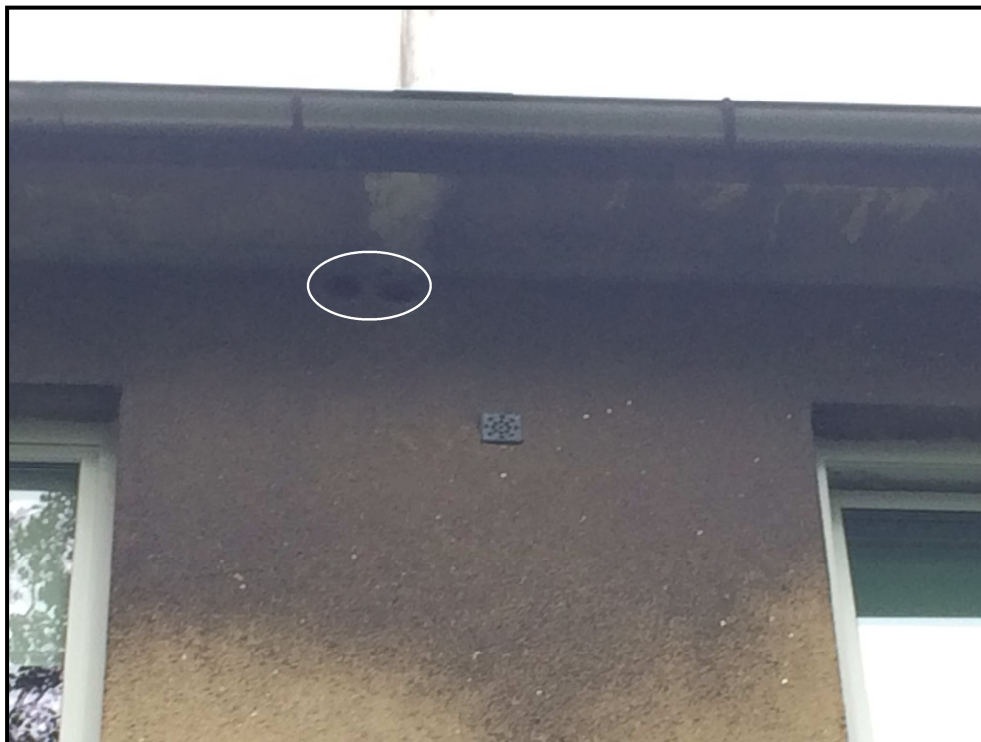
- Pod atikovými římsami na JV, JZ straně č. p. 553, JZ straně č. p. 786 a 792 se nachází až devět ventilačních otvorů od interiéru bytů kruhového profilu bez mřížek (obr. 2), které skýtají potenciální stanoviště pro rorýsa obecného, některé druhy pěvců (*Passeriformes*) a netopýry.

Obr. 2: Dvojice ventilačních otvorů od interiéru bytu kruhového profilu bez mřížek (elipsa; potenciální stanoviště předmětných živočichů) na JZ straně č. p. 786

- V případě plánovaného termínu stavebních prací v období květen–červenec je nutno všechny dutiny na atikových římsách bloku zafoukat montážní pěnou, všechny ventilační otvory od interiéru bytů kruhového profilu bez mřížek na JV a JZ straně bloku (obr. 2) a ventilační otvor od interiéru bytu se čtvercovou mřížkou s poškozenými lamelami na SZ straně č. p. 792 znepřístupnit jednosměrnými uzávěrami (perlinkovými závěsy přichycenými na fasádu jen v horní části), a to po udělení výjimky a konzultaci se zástupcem Slezské ornitologické společnosti (ekologickým dozorem) nejpozději do 10. 4. (v roce stavby).
