## **Předběžný ornitologicko-chiropterologický posudek bytových domů na ulici Husova č. p. 553, 561, 786 a 792 v Bohumíně – Novém Bohumíně**

*podle „Metodiky posuzování staveb z hlediska výskytu obecně a zvláště chráněných synantropních druhů živočichů“*

Na základě objednávky Města Bohumín, zastoupeného panem Zdeňkem Kolaříkem, byl vypracován předběžný ornitologicko-chiropterologický posudek k zahájení stavební činnosti související s rekonstrukcí valbových střech a zateplením třípodlažních bytových domů na ulici Husova č. p. 553, 561, 786 a 792 v Bohumíně – Novém Bohumíně (okres Karviná, kraj Moravskoslezský).

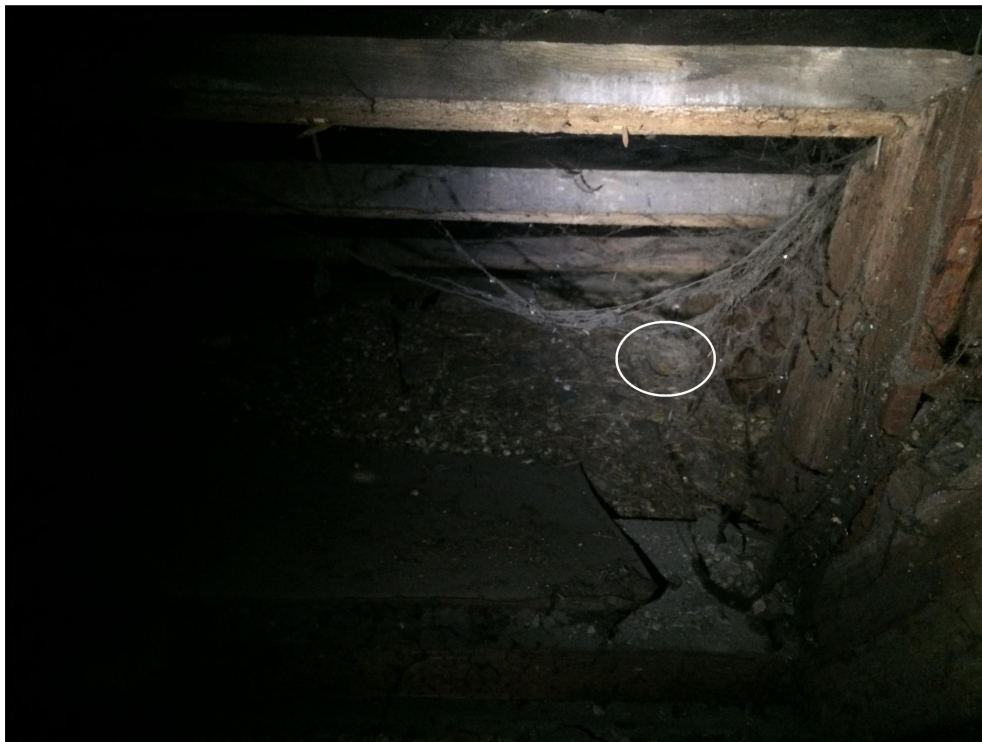
- Mezi pozednicemi a okraji střech bylo zjištěno 10 hnízdišť rorýsa obecného (*Apus apus*), a to sedm na č. p. 553 a 561 a tři v nárožích č. p. 792 (obr. 1), a několik starých hnízdišť vrabců (*Passer* sp.). Rovněž pozednicový prostor č. p. 786 je evidovaným možným hnízdištěm min. 2 párů rorýsa obecného z toku 2010 (viz Portál ISOP).

Obr. 1: Hnízdo rorýsa obecného (elipsa) mezi pozednicí a okrajem střechy u nároží č. p. 792

● K realizaci stavebních úprav bloku je nutno (ideálně s min. dvouměsíčním předstihem) požádat Krajský úřad Moravskoslezského kraje o udělení výjimky ze základních podmínek ochrany rorýsa obecného – rušení jedinců (v případě provádění prací v období květen–červenec) a ničení sídel (v každém případě).

● Vhodným kompenzačním opatřením za ztrátu hnízdišť rorýsa obecného je instalace min. 15 ks dřevocementových budek pro tento druh (viz [www.jezirkabanat.cz/vestavny-hnizdni-box-pro-roryse/produkt/8767/30/](http://www.jezirkabanat.cz/vestavny-hnizdni-box-pro-roryse/produkt/8767/30/)) po konzultaci se zástupcem Slezské ornitologické společnosti (ekologickým dozorem).

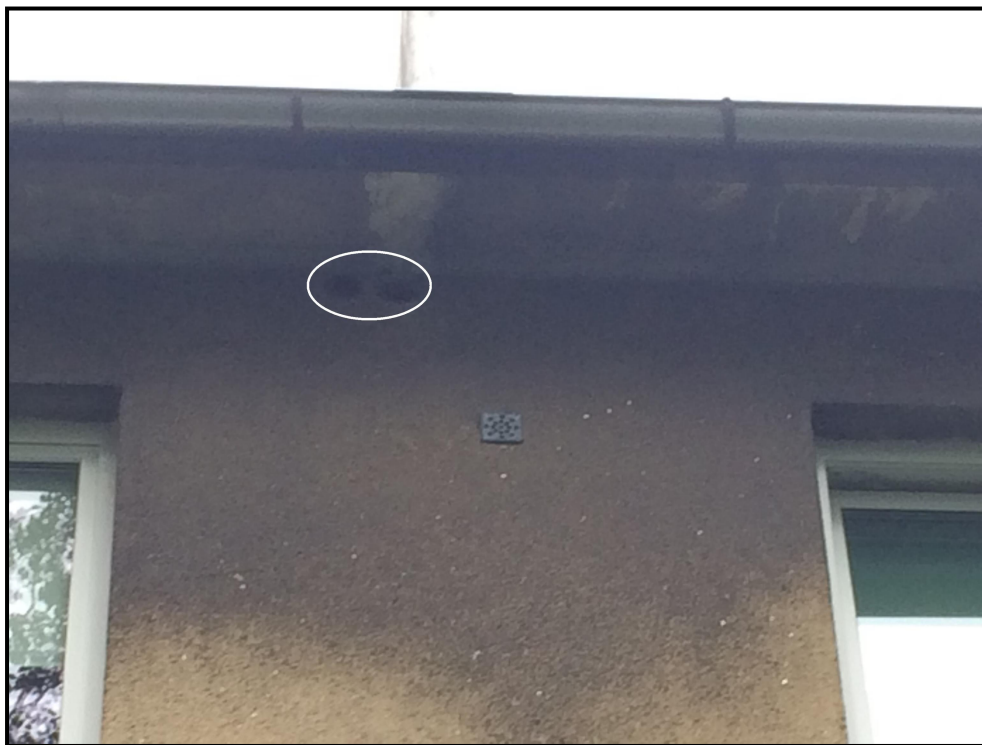
- Pod atikovými římsami na JV, JZ straně č. p. 553, JZ straně č. p. 786 a 792 se nachází až devět ventilačních otvorů od interiéru bytů kruhového profilu bez mřížek (obr. 2), které skýtají potenciální stanoviště pro rorýsa obecného, některé druhy pěvců (*Passeriformes*) a netopýry.

Obr. 2: Dvojice ventilačních otvorů od interiéru bytu kruhového profilu bez mřížek (elipsa; potenciální stanoviště předmětných živočichů) na JZ straně č. p. 786

● V případě plánovaného termínu stavebních prací v období květen–červenec je nutno všechny dutiny na atikových římsách bloku zafoukat montážní pěnou, všechny ventilační otvory od interiéru bytů kruhového profilu bez mřížek na JV a JZ straně bloku (obr. 2) a ventilační otvor od interiéru bytu se čtvercovou mřížkou s poškozenými lamelami na SZ straně č. p. 792 znepřístupnit jednosměrnými uzávěrami (perlinkovými závěsy přichycenými na fasádu jen v horní části), a to po udělení výjimky a konzultaci se zástupcem Slezské ornitologické společnosti (ekologickým dozorem) nejpozději do 10. 4. (v roce stavby).
