SLEZSKÁ ORNITOLOGICKÁ SPOLEČNOST

Ornitologicko-chiropterologický posudek bytových domů na ulici Jateční č. p. 197, 207 a 215 v Bohumíně – Novém Bohumíně

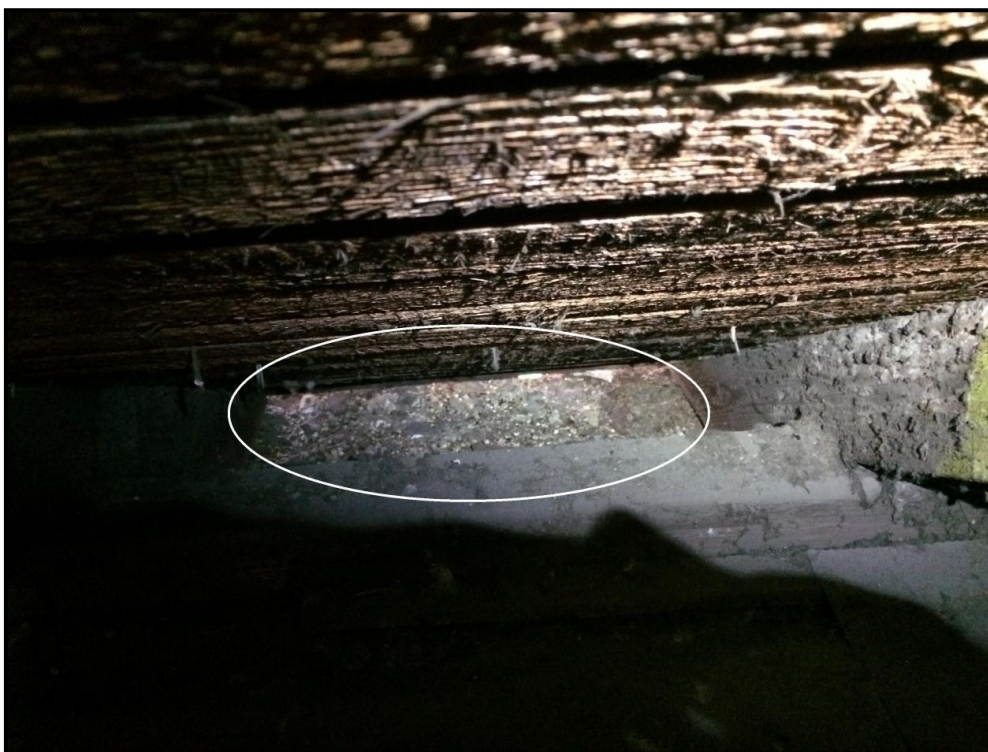
- Na podlaze půdy bylo mezi pozednicí a okrajem střechy nalezeno 23 hnízdišť (hnízd a míst s trusem) rorýsa obecného (*Apus apus*), z toho 10 na č. p. 197 (po pěti hnízdištích na západní a východní straně; obr. 1), čtyři na č. p. 207 (tři na západní a jedno na východní straně) a osm hnízdišť na č. p. 215 (čtyři na západní, tři na východní a jedno na jižní straně); na východní straně č. p. 207 bylo také nalezeno jedno hnízdo kavky obecné (*Corvus monedula*) (obr. 2) a na celém bloku dvě hnízda pravděpodobně vrabce domácího (*Passer domesticus*). Pobytové stopy netopýrů na půdě (ani u fasád) zaznamenány nebyly.

Obr. 1: Příklad místa s trusem rorýsa obecného (elipsa) na východní straně č. p. 197

- **K realizaci stavebních úprav domů je nutno požádat Krajský úřad Moravskoslezského kraje o udělení výjimky k zásahu do hnízdního biotopu rorýsa obecného a kavky obecné.**

- **Ideální nejpozdnější termín zahájení stavebních prací (výstavby lešení) je do 31. března 2019.** Nejčasnější hnízdění kavky obecné a vrabce domácího začíná v průběhu první poloviny dubna (kavky obecné začínají hnízdit již na počátku dubna; podle aktuální meteorologické situace), hnízdění rorýsa obecného probíhá od začátku května.

- **V případě plánovaného zahájení stavebních prací (výstavby lešení) po 31. březnu 2019 je ideálním řešením k zamezení hnízdění ptáků v půdním prostoru vložení úzkých polystyrenových desek mezi okapové žlaby a střešní římsy v druhé polovině března 2019. Neprodleně po výstavbě lešení zkontroluje funkčnost opatření a aktuální stav hnízdění ptáků zástupce Slezské ornitologické společnosti (ekologickým dozorem) a případně navrhne bezkonfliktní postup stavebních prací.**

- **Ideálním řešením je zachování hnízdišť rorýsa obecného a kavky obecné na střešní římsě, a to průchodností přes min. 23 otvorů (škvír) o rozměrech max. 3 (výška) x 6 (délka) cm (pro rorýsa obecného) a jednoho otvoru o rozměru 8 x 8 cm (pro kavku obecnou) vedoucích na střešní římsu. Toto řešení (pro rorýsa obecného) brání vstupu jiných druhů ptáků do půdního prostoru, esteticky nepůsobí nijak rušivě (není vidět) a finančně je méně nákladnější než budky. Zachování stávajících otvorů či tvorbu a umístění nových otvorů konzultovat po výstavbě lešení se zástupcem Slezské ornitologické společnosti (ekologickým dozorem).**

- **Náhradním řešením je kompenzace hnízdišť rorýsa obecného a kavky obecné vyvěšením vícekomorových dřevocementových budek o min. počtu 25 komor pro rorýsa obecného a 1 ks budky pro kavku obecnou (viz např. www.zelenadomacnost.com). Z důvodu možné destruktivní činnosti strakapouda velkého (zvláště běžné u nízkých domů) a obsazení necílovými druhy ptáků doporučujeme instalaci rorýsovníků z dřevocementu namísto běžně používaného polystyrenu. Přesné umístění budek s předstihem konzultovat se zástupcem Slezské ornitologické společnosti (ekologickým dozorem).**

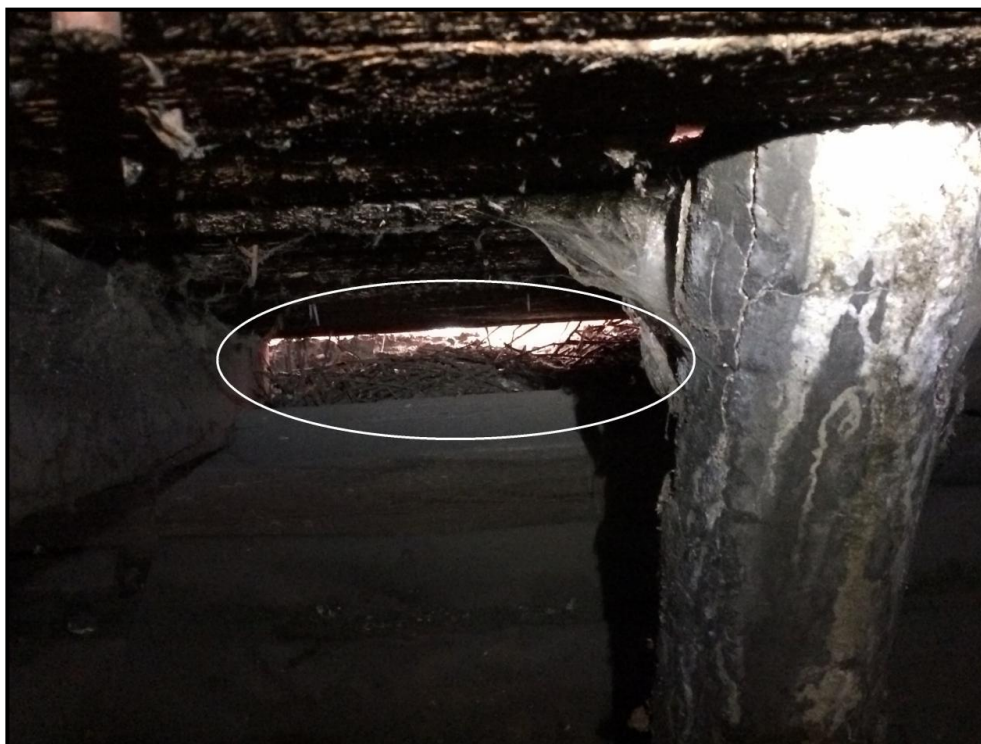
Obr. 2: Hnízdo kavky obecné (elipsa) na východní straně č. p. 207
