SLEZSKÁ ORNITOLOGICKÁ SPOLEČNOST

Ornitologicko-chiropterologický posudek bytových domů na ulici Jateční č. p. 865, 875 a 964–965 v Bohumíně – Novém Bohumíně

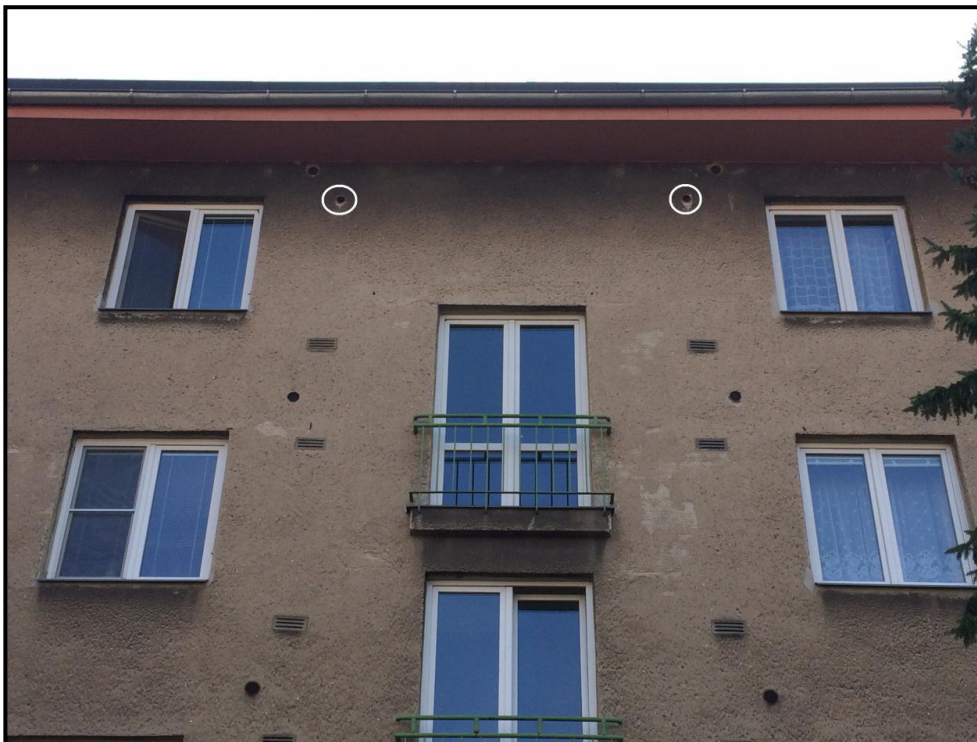
- Na západní a východní straně bloku se nachází po jedné řadě ventilačních otvorů od spíží na každém č. p. (vždy ve dvojicích na podlaží, a to na č. p. 865 a 875 otvory kruhového a štěrbínového profilu a na č. p. 964–965 otvory jen kruhového profilu). Na dvou otvorech v horním podlaží na západní straně č. p. 875 chybějí krycí mřížky (obr. 1), na jednom otvoru na západní straně č. p. 964 a jednom otvoru na východní straně č. p. 965 je mřížka poškozena. Dva otvory bez mřížek na č. p. 865 a 875 (na tomto č. p. však nebyl při tomto průzkumu žádný otvor bez mřížky) byly prokázány hnízdištěm 2 párů rorýsa obecného (*Apus apus*) z roku 2017 (viz Portál ISOP).

Obr. 1: Dva ventilační otvory od spíží bez krycích mřížek (elipsy) na západní straně č. p. 875 – hnízdiště rorýsa obecného

- K realizaci stavebních úprav domů je nutno požádat Krajský úřad Moravskoslezského kraje o udělení výjimky k zásahu do hnízdního biotopu rorýsa obecného.

- V případě plánovaného zahájení stavebních prací (výstavby lešení) po 10. dubnu 2019 je ideálním řešením k zamezení hnízdění ptáků ve ventilačních otvorech s chybějícími či porušenými mřížkami (celkem čtyři otvory na č. p. 875 a 964–965) a dilatační spáře (západní strana č. p. 964/965) jejich překrytí závěsem z kovové sítě nebo perlinky přichyceným k fasádě jen v horní části. Toto opatření má zamezit hnízdění ptáků a také umožnit případně se vyskytujícím netopýrům bezpečně opustit úkryty. Neprodleně po výstavbě lešení zkontroluje funkčnost závěsů a aktuální stav hnízdění ptáků zástupce Slezské ornitologické společnosti (ekologický dozor) a případně navrhne bezkonfliktní postup stavebních prací.

- Řešením ztráty hnízdišť rorýsa obecného ve ventilačních otvorech od spíží je vyvěšení 1 ks tříkomorové dřevocementové budky pro rorýsa obecného (viz např. www.zelenadomacnost.com) na severní štítovou stranu č. p. 965. Z důvodu možné destruktivní činnosti strakapouda velkého (zvláště běžné u nízkých domů) a obsazení necílovými druhy ptáků doporučujeme instalaci rorýsovníků z dřevocementu namísto běžně používaného polystyrenu. Přesné umístění budky s předstihem konzultovat se zástupcem Slezské ornitologické společnosti (ekologickým dozorem).

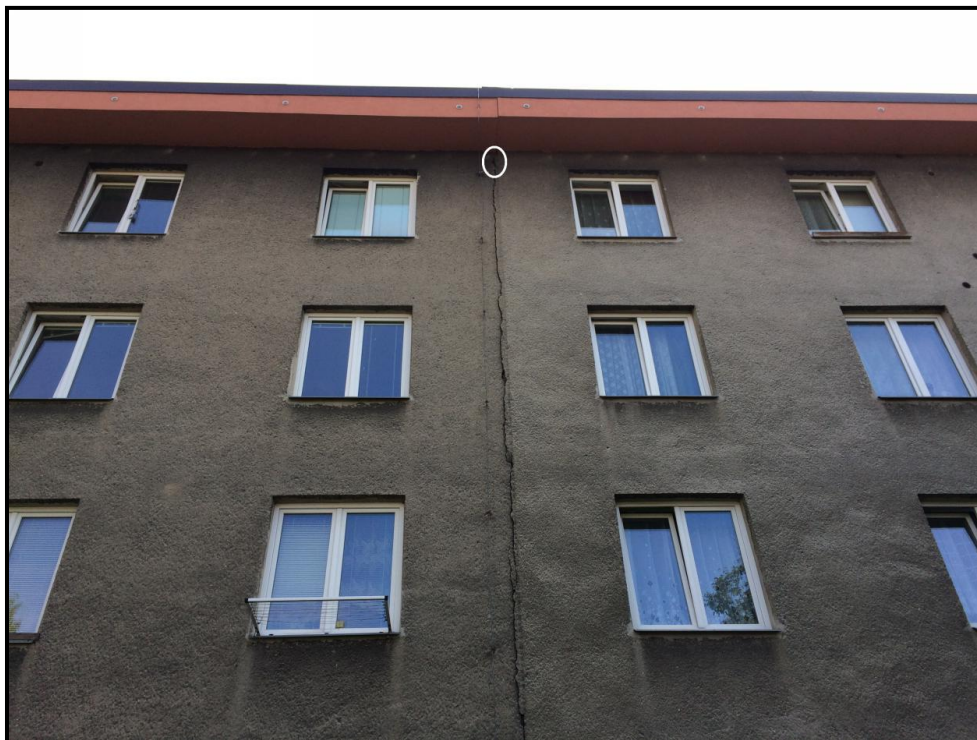
- Ve větším otvoru dilatační spáry pod střešní římsou na západní straně č. p. 964/965 jsou patrné stopy trusu ptáků (obr. 2).

Obr. 2: Hnízdiště ptáků (elipsa) v dilatační spáře na západní straně č. p. 964/965
