SLEZSKÁ ORNITOLOGICKÁ SPOLEČNOST

Ornitologický posudek bytových domů na ulici Masarykova č. p. 287, 411 a Štefánikova č. p. 290, 414 a 957 v Bohumíně – Novém Bohumíně

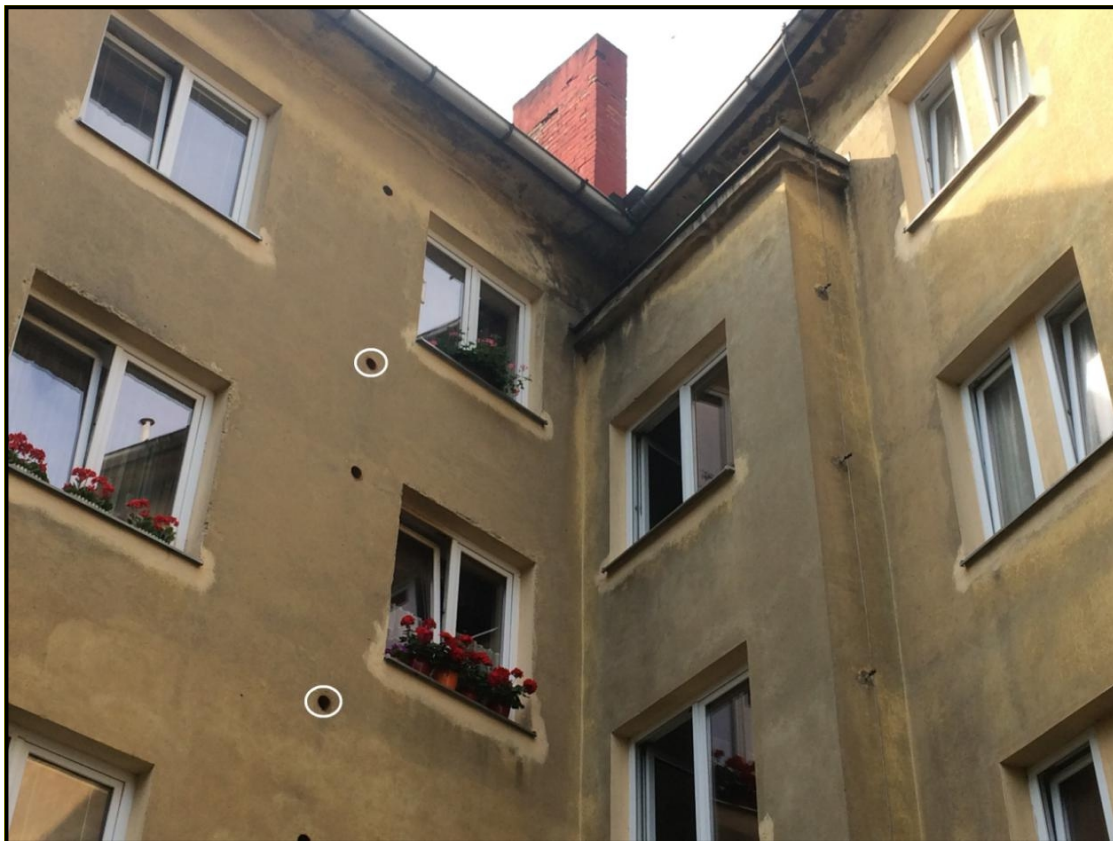
- Na domech se nachází cca 50 ventilačních otvorů od interiéru bytů bez mřížek nebo s výrazně porušenými mřížkami (cca 40, z toho 32 ve dvorní části, na č. p. 287 a 290, 10 na SZ straně č. p. 957 a dva na SV straně č. p. 411), v nichž (na č. p. 287 a 290) bylo prokázáno hnízdění 5 párů rorýsa obecného (obr. 1). Tato místa rovněž představují potenciální stanoviště pro některé druhy pěvců (*Passeriformes*).

Obr. 1: Prokázaná hnízdiště rorýsa obecného (elipsy) ve ventilačních otvorech od interiéru bytů na SZ straně č. p. 287

- V případě plánovaného zahájení stavebních prací (výstavby lešení) po 31. 3. 2022 je ideálním řešením k zamezení hnízdění ptáků: 1) zaslepení dutiny v atikové římsě na západním rohu č. p. 287 (příp. i dalších menších dutin vhodných pro rorýsa obecného) do 25. 3. 2022, 2) překrytí všech ventilačních otvorů od interiéru bytů bez mřížek nebo s porušenými mřížkami na č. p. 287, 290, 411 a 957 jednosměrnými uzavěrami do 15. 4. 2022.

- Vhodným kompenzačním řešením zániku hnízdišť je instalace min. 10 ks jednokomorových dřevocementových budek pro rorýsa obecného (viz www.jezirkabanat.cz/vestavny-hnizdni-box-pro-roryse/ produkt/8767/901/) do dvorní části č. p. 287 a 290 a 1 ks dřevocementové budky pro kavku obecnou (viz www.bat-man.sk/Hniezdna-budka-pre-vtaky-BNB-Box-AP-6-z-drevobetonu-pre-kavky-a-mensie-sovy-otvor-85-mm-d144.htm) do dvorní části č. p. 287. Z důvodu možné destruktivní činnosti strakapouda velkého (zvláště běžné u nízkých domů) a obsazení necílovými druhy ptáků doporučujeme instalaci rorýsovníků z dřevocementu namísto běžně používaného polystyrenu. Přesné umístění budek s předstihem konzultovat se zástupcem Slezské ornitologické společnosti (ekologickým dozorem).
