STAVEBNĚ-TECHNICKÝ PRŮZKUM OBJEKTU NÁMĚSTÍ SVOBODY 7, BOHUMÍN

Předmětem průzkumu byl objekt na Náměstí Svobody 7 ve Starém Bohumíně. Jedná se o čtyřpodlažní budovu MŠ, ZŠ a SŠ Slezské diakonie a několik bytových jednotek. Budova je obdélníkového půdorysu, nepodsklepená. Nosnou konstrukci tvoří ocelový skelet s vnitřními zdmi z cihel plných. Obvodový plášť je z uliční a dvorní strany vyzděný z bloků snad na bázi betonu. Boční obvodové zdi se sousedícím objektem jsou vyzděny dle původní PD ze stěnových tvarovek SCB-TS ze sádrocementového betonu na tenkovrstvý sádrový tmel. Střecha je mansardová s krytinou z asfaltového šindele.

Účelem průzkumu bylo provést podrobnou prohlídku vnějšího pláště budovy, v okolí okapů a svodů z důvodu neustálého zatékání do budovy. Dále zjistit skladbu podlahy na balkonech a stav kotvení zábradlí balkonů.

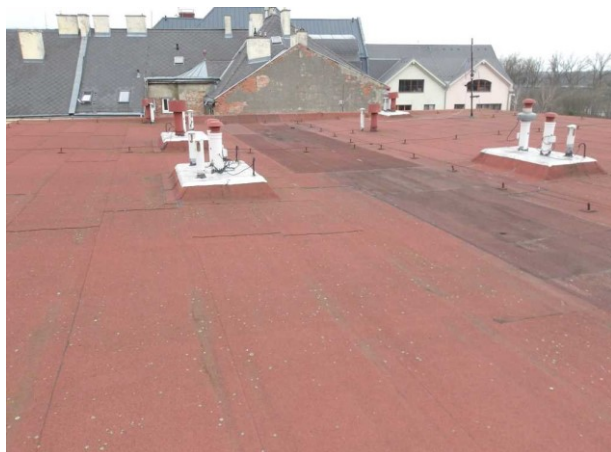
Celkový pohled na plochou část střechy.

Prohlídkou střešní krytiny na ploché části střechy bylo zjištěno několik poruch, které jsou způsobeny pravděpodobně stářím krytiny z asfaltových pásů. Jedná se o netěsnosti ve spojích mezi jednotlivými pásy nebo napojení na prostupy apod. Zatékání přes střešní krytinu bylo potvrzeno také prohlídkou z vnitřní strany, z půdy. Bylo zjištěno několik míst, kde dlouhodobě zatékalo. Prkna podbití byla v daném místě nahnílá. Tyto projevy byly patrné také na tepelné izolaci položené na podlaze půdy.
