# Krajinářsko-urbanistický návrh k revitalizaci parku v areálu BMN a.s.

Architektonická studie

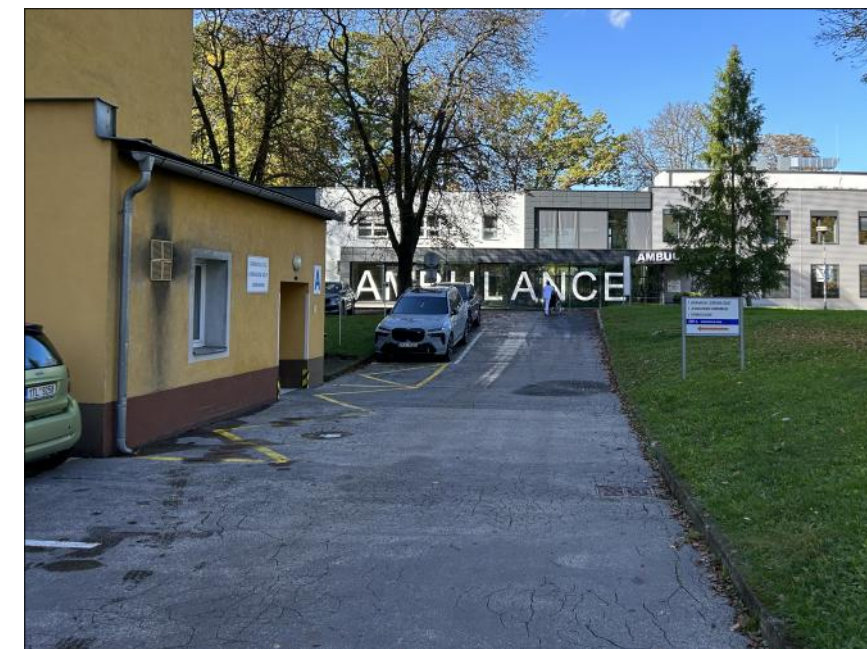
### 2. Nevhodné řešení parkovacích stání

- V areálu nemocnice je většina parkovacích míst řešena pouze zvýrazněním místa na komunikaci. Parkovací stání nejsou odlišena materiálově a většinou jsou umístěna na úkor šířky areálové komunikace.

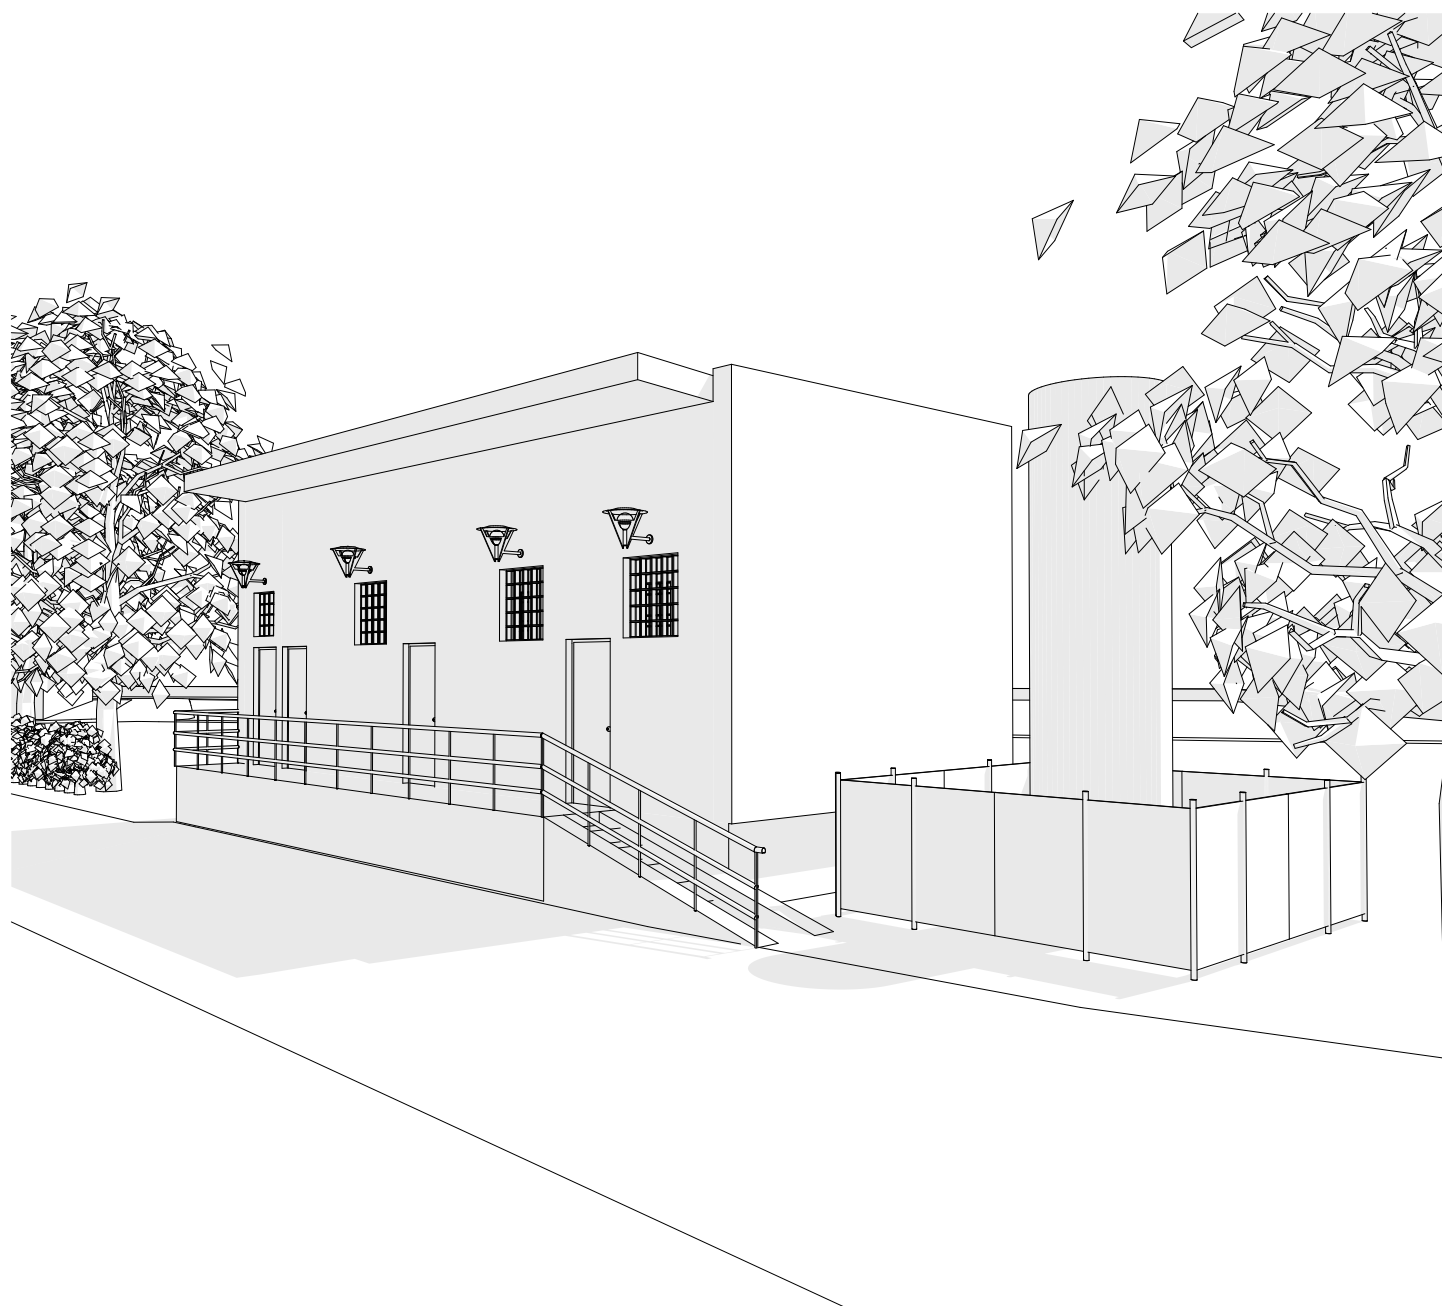
stávající stav technické budovy
