1:100, schéma výztuže

železobetonové konstrukce

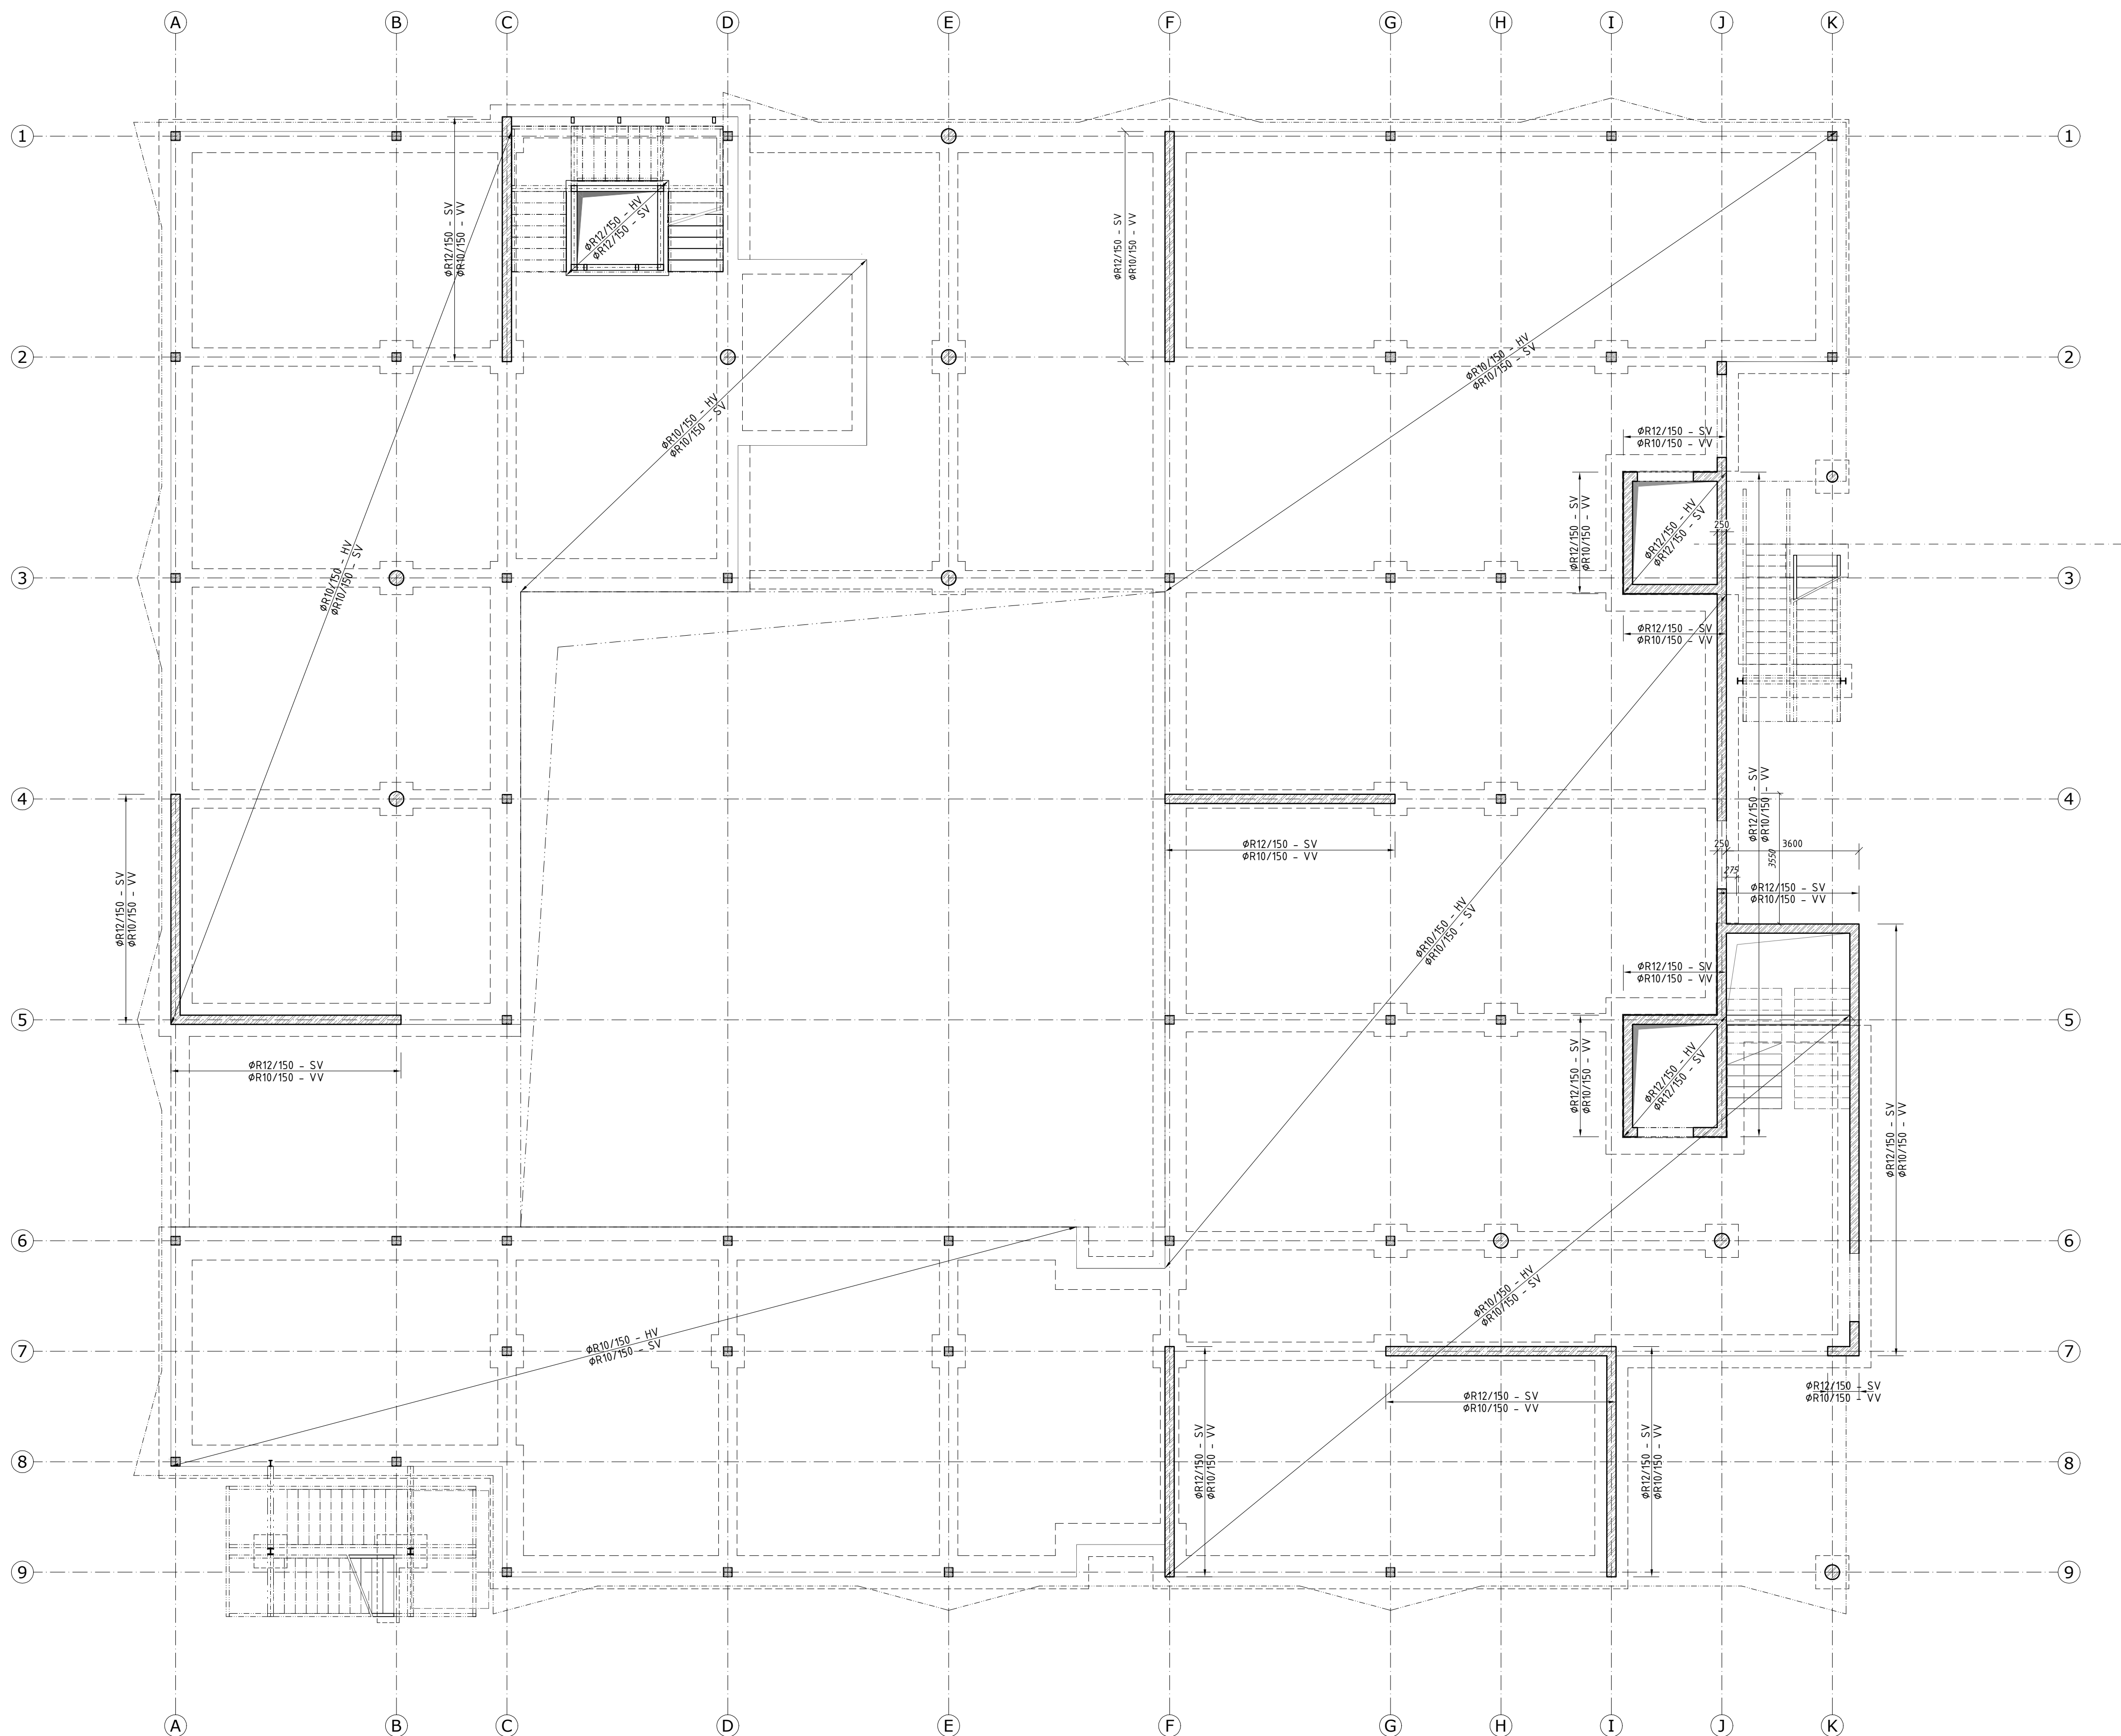
———— horní výztuž  
- - - - - spodní výztuž

HV - horní výztuž  
SV - spodní výztuž
