## TECHNICKÁ ZPRÁVA PBŘ

**TZ Návsí - rekonstrukce stropu a střechy klubovny objektu Turistické  
základny v Návsí u Jablůnkova, 31E**

DUR+DSP+DPS

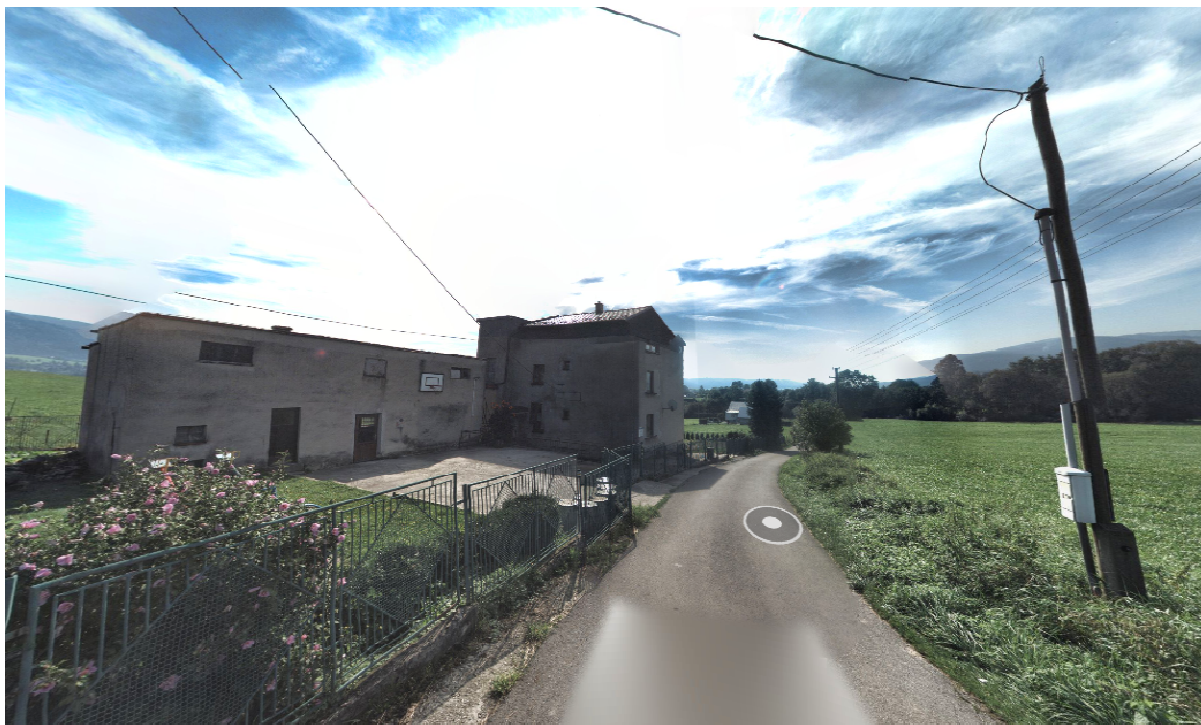
Projektová dokumentace (dál též jen jako PD) řeší stavební úpravy spojené rekonstrukcí části budovy Turistické základny v Návsí č.p. 31E.

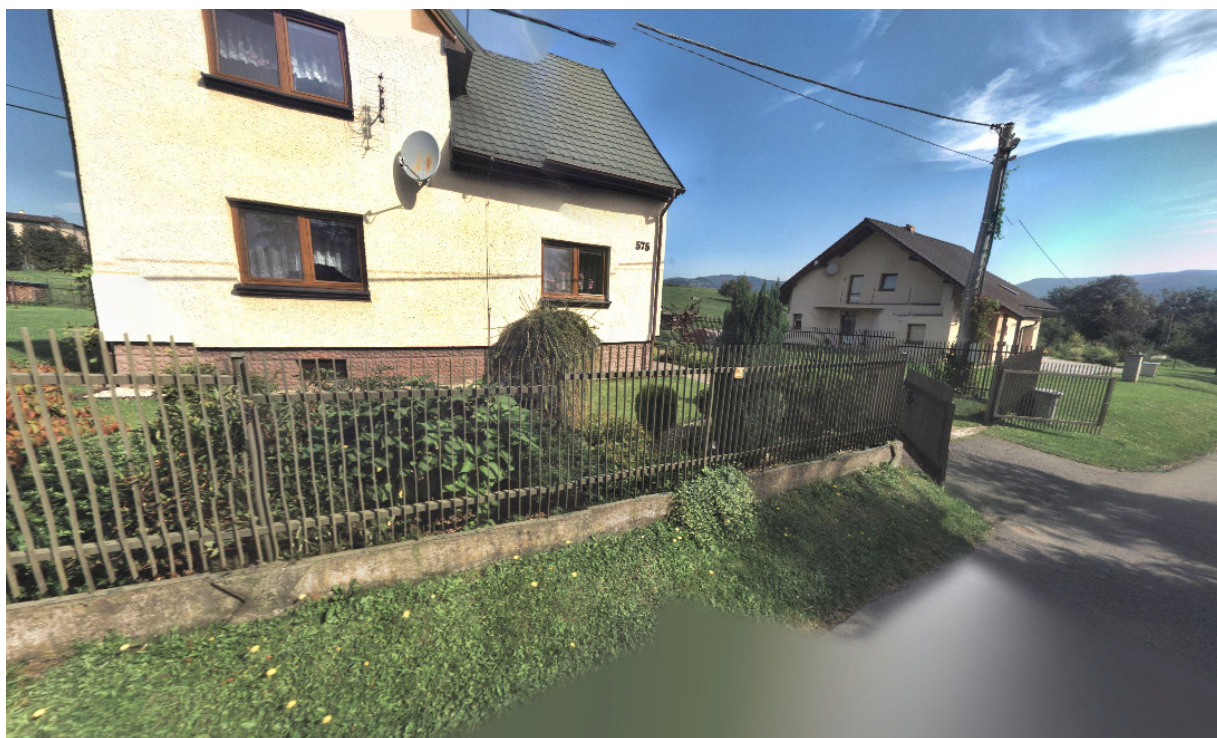
- v měněné části objektu nejsou změnou stavby zhoršeny původní parametry zařízení umožňující protipožární zásah, zejména příjezdové komunikace po místní průjezdné asfaltové komunikaci, nástupní plochy, zásahové cesty a vnější odběrná místa – stávající odběrné místo – podzemní hydrant je u RD č.p. 575 .
