TECHNICKÁ ZPRÁVA

Zateplení střechy na objektu MŠ Smetanova,
Smetanova 840, Bohumín

Stavební

Technická pomoc

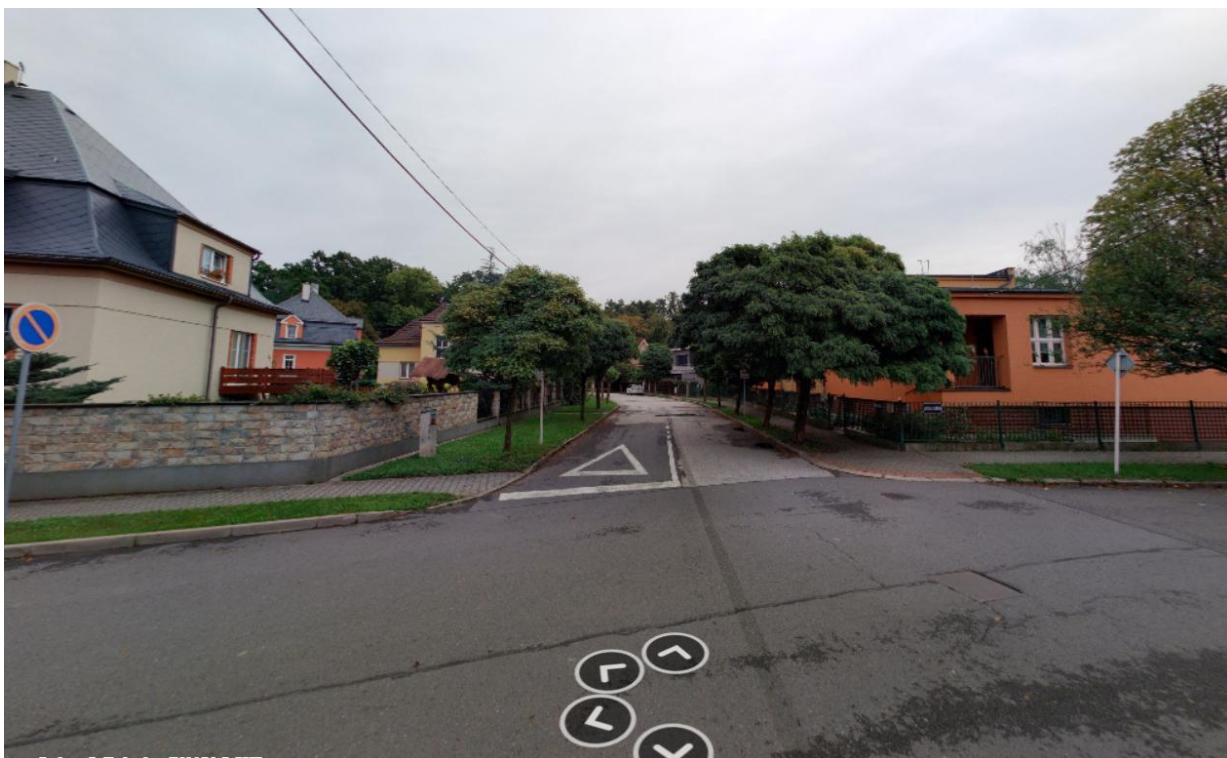
Stávající příjezdové komunikace jsou po obousměrné komunikaci, ulici Smetanova s dojezdem do vzdálenosti 20 od vstupu do posuzovaného objektu mateřské školy:

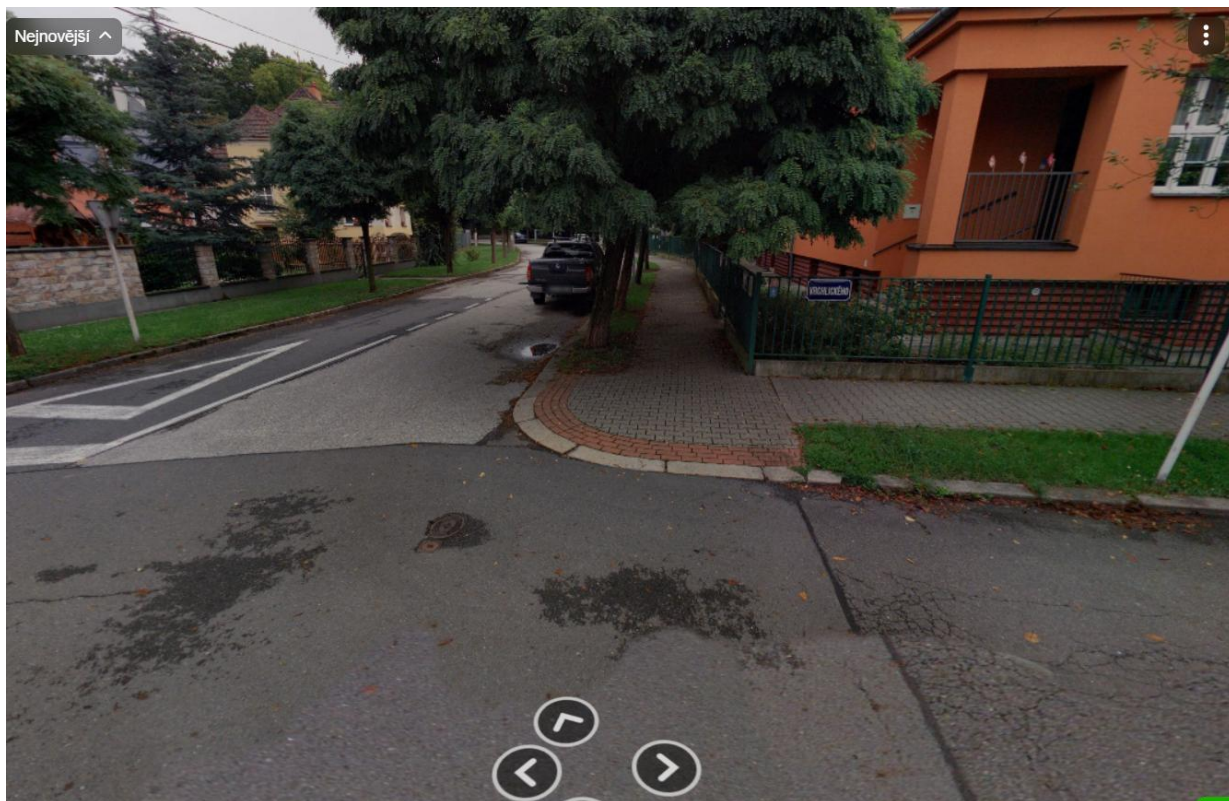
Nejbližší vnější odběrná místa požární vody (podzemní hydrant) se nachází v křižovatce ulice Smetanovy a Vrchlického ve vzdálenosti 15 m od posuzovaného objektu.
