# Výsledek průzkumu střešního pláště

Zateplení fasády MŠ Smetanova 840, Bohumín

MĚSTO BOHUMÍN

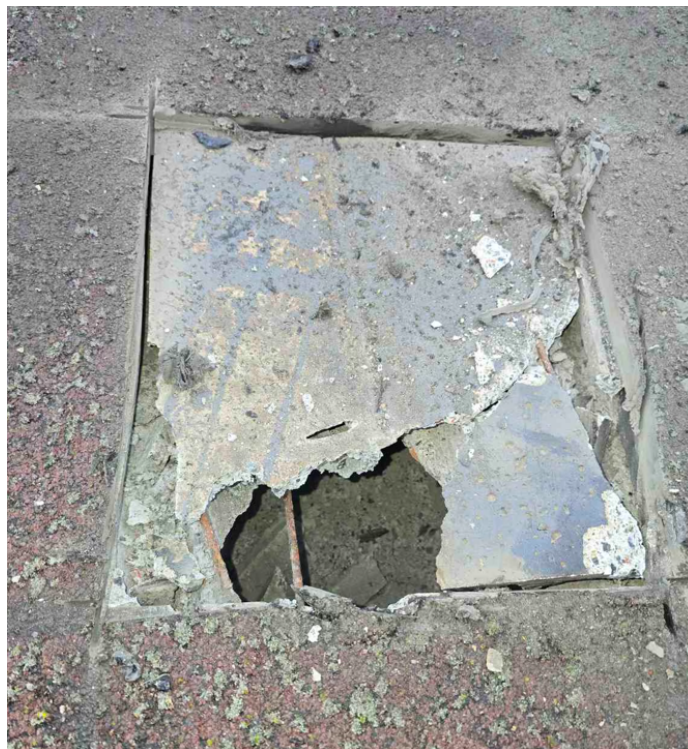
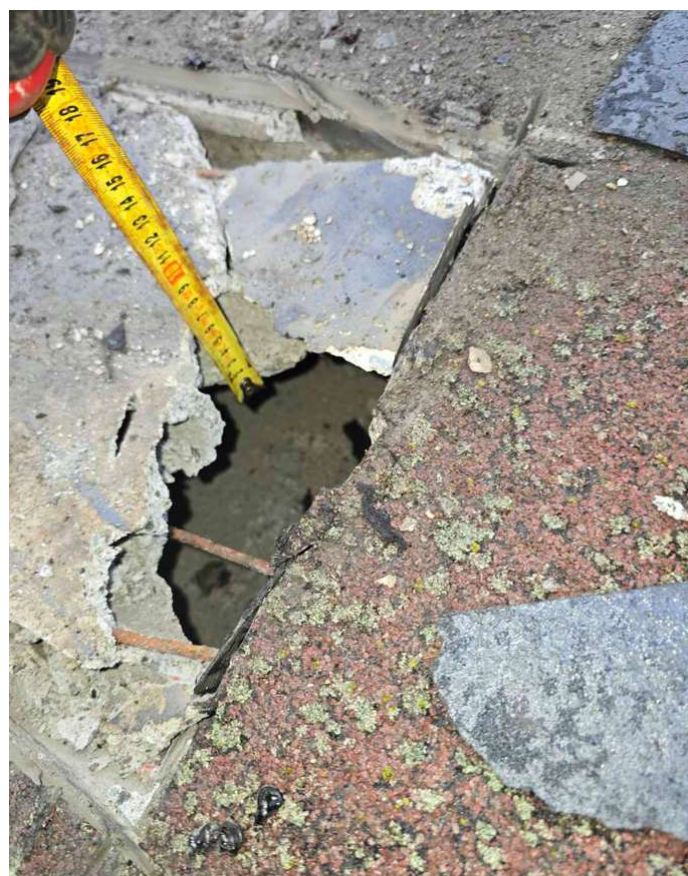
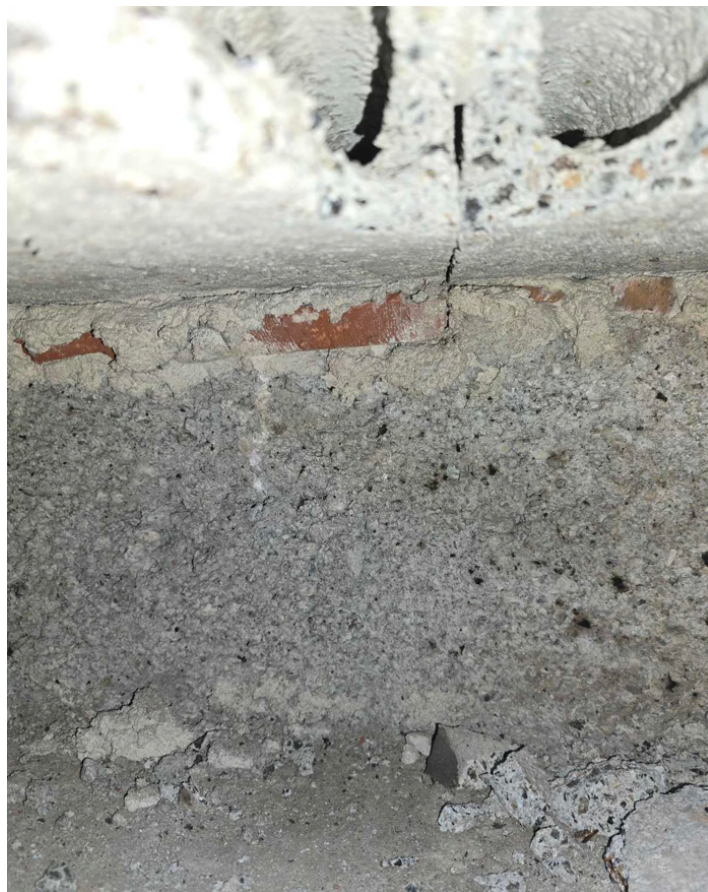
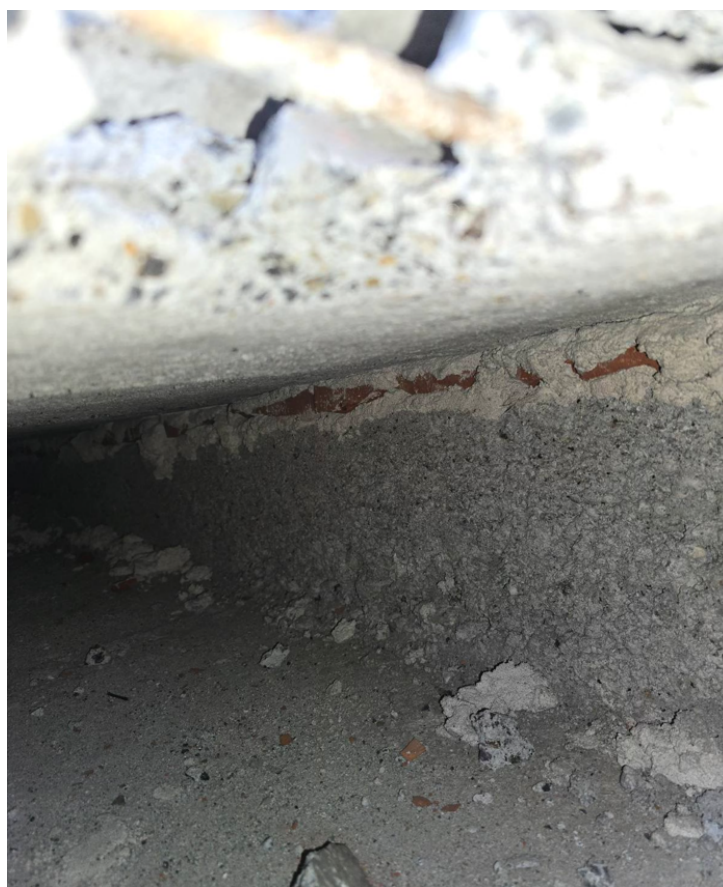
## Fotodokumentace

Střešní plášť tvoří od nosné stropní konstrukce nevětraná vzduchová mezera s výškou ~50-~300mm. Nad touto mezerou se nachází vrstva prefabrikovaných betonových dutinových panelů tl.75mm. Panely jsou vynášeny kombinací zděných a betonových vyzdívek do požadované rovinnosti / sklonu.

Na prefabrikovaných panelech se již nachází asfaltové souvrství v tloušťce až 2,0mm (v minulosti pravděpodobně již došlo k opravě střešního pláště natavením nových asfaltových pásů).
