KUCHYNĚ 1.NP - KONSTRUKCE PODLAHY
M 1:50

<div>R&P PROJEKT STATIKA, PROJEKCE S.R.O.</div> <div>Havlíčkovo nábřeží 2728/38 702 00 Ostrava-Moravská Ostrava Česká republika www.rpprojekt.cz IČ: 278 51 443 DIČ: CZ27851443</div> <div>mobil: +420 775 33 43 18 +420 777 19 20 39 e-mail: rojickova@rpprojekt.cz polach@rpprojekt.cz</div>
Projektant		Ing. Lenka Štenclová	
Vypracoval		Ing. Lenka Štenclová	
Objednatel	Město Bohumín Masarykova 158, 735 81 Bohumín		
Název stavby:	Oprava podlahy a sanace stropní konstrukce v zázemí kuchyně objektu ZŠ Masarykova, Seifertova 601, Bohumín		Profese stavebně-konstrukční
Část:	Výkresová dokumentace		Č. zak. 090218
			Stupeň technická pomoc
			Datum 11/2018
			Formát 4x A4 (A2)
Název výkresu:	KUCHYŇ 1.NP - NOSNÁ KONSTRUKCE STROPU		Měřítko 1:50
			Číslo výkresu 090218-6

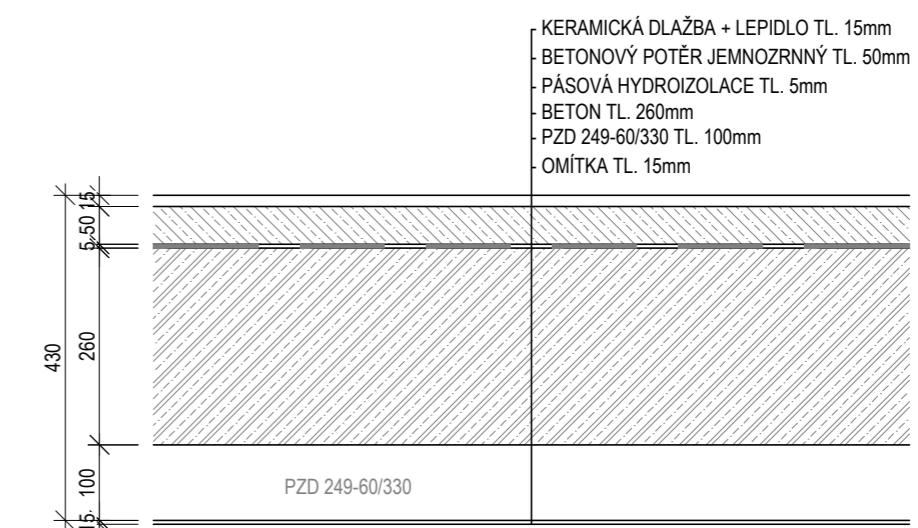
NOSNÁ KCE Z PZD DESEK

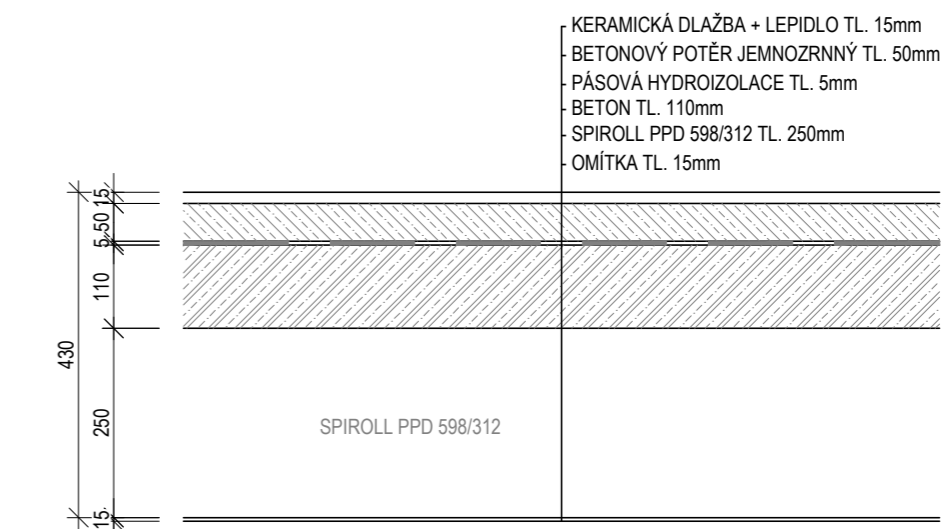
NOSNÁ KCE Z PANELŮ SPIROLL
