POHLED OD JIHOVÝCHODU  
- stávající stav

POHLED OD SEVEROVÝCHODU  
- stávající stav

NÁZEV STAVBY "STAVEBNÍ ÚPRAVY BYTOVÝCH DOMŮ na ul. NERUDOVA č.p.881, 883 a 884 v BOHUMÍNĚ" <b>BYTOVÝ DŮM č.p. 881</b>		ING. PAVEL STOKLASA PROJEKT / STUDIO B. NĚMCOVÉ 20, 746 01 OPAVA		mob. 777 226 995 e-mail: projekt.studio@seznam.cz www.projektstudioopava.cz		projekt studio	
MÍSTO STAVBY NERUDOVA č.p. 881, BOHUMÍN		VEDOUcí PROJEKTU ING. PAVEL STOKLASA		ZODPOVĚDNÝ PROJEKTANT ING. PAVEL STOKLASA		datum 08/2022	
OBJEDVATEL MĚSTO BOHUMÍN, MASARYKOVA 158, 735 81 BOHUMÍN		ČÁST D. 1.1 ARCHITEKTONICKO - STAVEBNÍ ŘEŠENÍ		AUTORIZACE		měřítko 1:100	
STAVEBNÍ OBJEKT NERUDOVA č.p. 881		ČÍSLO VÝKRESU POHLED OD JIHOVÝCHODU, SEVEROVÝCHODU - stávající stav+bourání		STUPEŇ PDSP+DVDS		číslo zadání 0222/003	
						číslo kópie

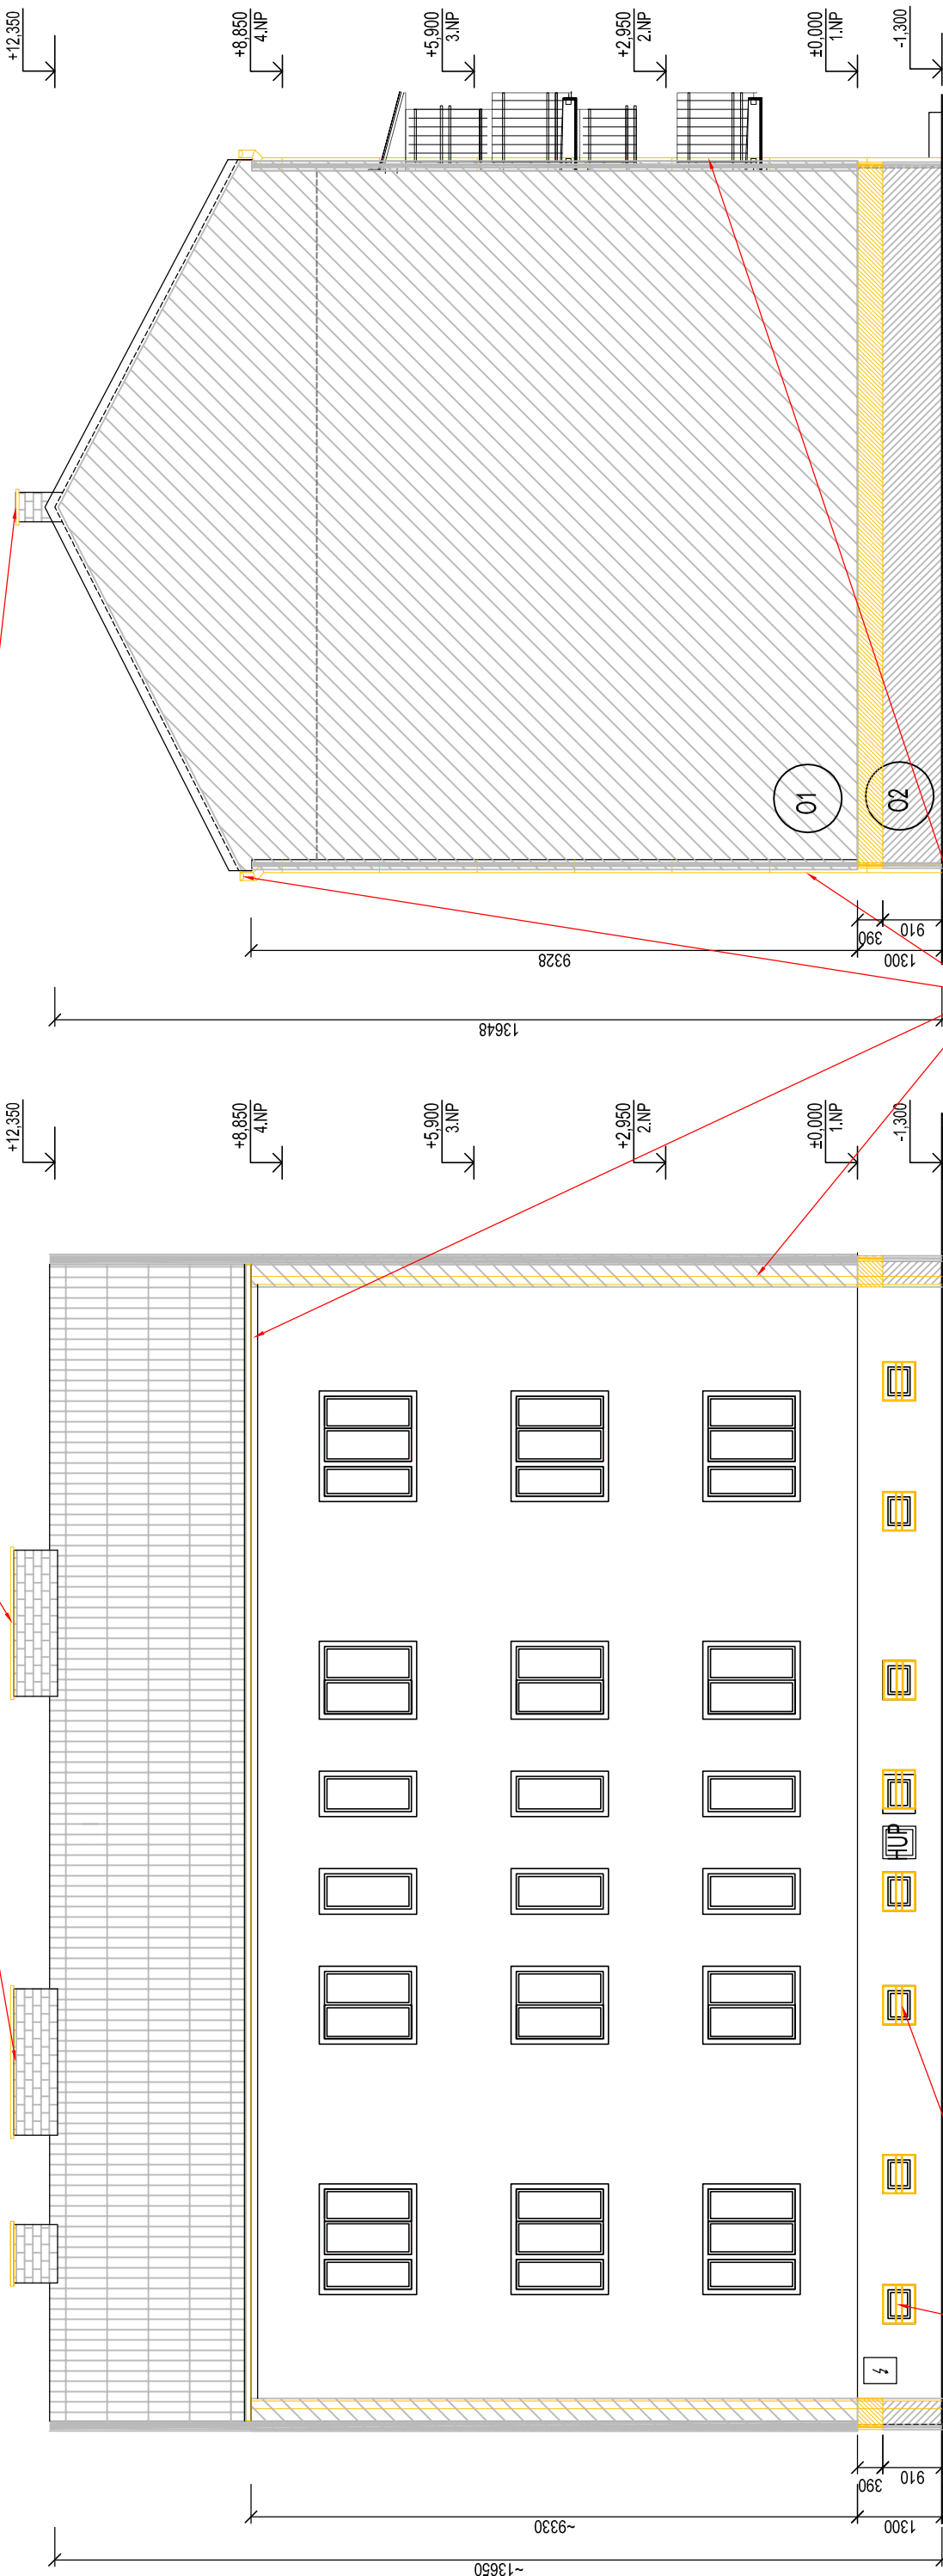
ODSTRANĚNÍ HORNÍCH VRSTEV CIHEL KOMINOVÝCH TĚLES  
NARUŠENÝCH POVĚTRNOSTNÍMI VLIVY-SNÍŽENÍ KOMINŮ CCA O 450 MM

DEMONTÁŽ STÁVAJÍCÍCH STŘEŠNÍCH ŽLABŮ  
A STŘEŠNÍCH SVODŮ
